## LES SALADELLES – ARLES

### ATTESTATION DE SUPERFICIE

**Rapport de mission de repérage des matériaux et produits contenant de l'amiante pour l'établissement du constat établi à l'occasion de la vente d'un immeuble bâti (listes A et B de l'annexe 13-9 du Code de la Santé publique)**

Numéro de dossier : 1093/11/2018 IMMOBA  
Date du repérage : 14/11/2018

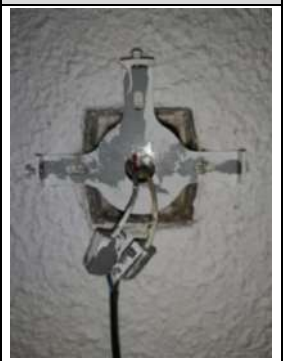
N° Article (1)	Libellé et localisation (*) des anomalies	N° Article (2)	Libellé des mesures compensatoires (3) correctement mises en œuvre	Photos
B3.3.6 a3	<p>Au moins un circuit (n'alimentant pas des socles de prises de courant) n'est pas relié à la terre.                      Remarques : Présence de circuits électriques non équipés de conducteurs de protection (éclairage)</p>	B3.3.6 1	<p>Alors que des socles de prise de courant ou des circuits de l'installation ne sont pas reliés à la terre (B.3.3.6 a1), a2 et a3), la mesure compensatoire suivante est correctement mise en œuvre :                      - protection du (des) CIRCUIT (s) concerné (s) ou de l'ensemble de l'installation électrique par au moins un dispositif différentiel à haute sensibilité <math>\leq 30</math> mA.</p>

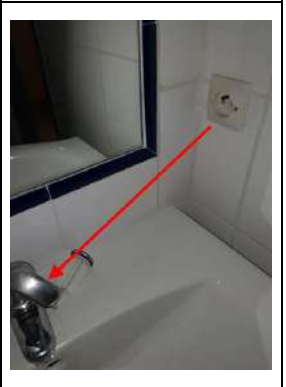
B6.3.1 a	<p>Local contenant une baignoire ou une douche : l'installation électrique ne répond pas aux prescriptions particulières appliquées à ce local (adéquation entre l'emplacement où est installé le matériel électrique et les caractéristiques de ce dernier – respect des règles de protection contre les chocs électriques liées aux zones).                      Remarques : Présence de matériel électrique inadapté placé en zone 2 d'un local contenant une douche ou une baignoire</p>

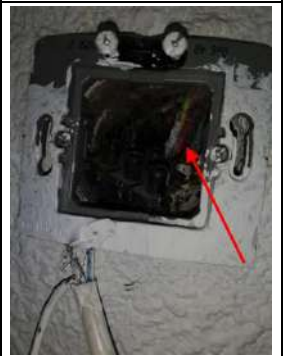
B7.3 a	<p>L'Enveloppe d'au moins un matériel est manquante ou détériorée.                      Remarques : Présence de matériel électrique en place dont l'enveloppe présente des détériorations</p>

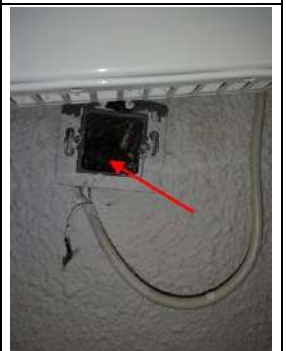
B7.3 d	<p>L'installation électrique comporte au moins une connexion avec une partie active nue sous tension accessible.                      Remarques : Présence de connexion de matériel électrique présentant des parties actives nues sous tension (dominos)</p>

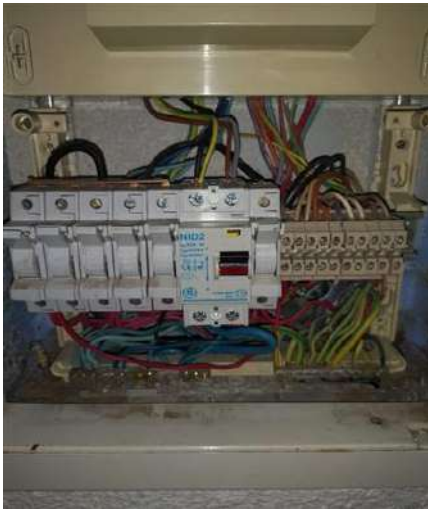
Photo PhEle005

Libellé de l'information complémentaire : L'ensemble de l'installation électrique est protégé par au moins un dispositif différentiel à haute sensibilité inf. ou égal à 30 mA.

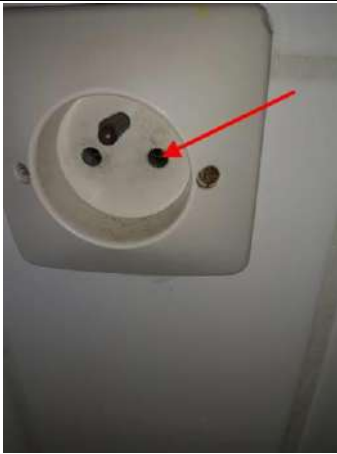
Photo PhEle006

Libellé de l'information complémentaire : B11 b2 Au moins un socle de prise de courant n'est pas de type à obturateur  
Remarques : Présence de socles de prises non équipés d'obturateur
