## LES SALADELLES – ARLES

**Rapport de mission de repérage des matériaux et produits contenant de l'amiante pour l'établissement du constat établi à l'occasion de la vente d'un immeuble bâti (listes A et B de l'annexe 13-9 du Code de la Santé publique)**

Numéro de dossier : 1523/03/2019  
Date du repérage : 22/03/2019

Adresse	Rue : ..... <b>Le Village, Les saladelles</b> Bât., escalier, niveau, appartement n°, lot n°: <b>Etage 1 ; Porte 106 Lot numéro 3,</b> Code postal, ville : <b>13200 ARLES (France)</b> <b>Références cadastrales non communiquées Parcelle numéro : NC,</b>
Périmètre de repérage :	..... <b>Un Appartement de Type 1</b>
Type de logement :	..... <b>Appartement - T1</b>
Fonction principale du bâtiment :	..... <b>Habitation (partie privative d'immeuble)</b>
Date de construction :	..... <b>Date du permis de construire non connue</b>

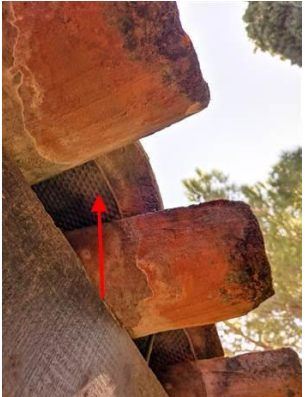
Localisation	Identifiant + Description	Conclusion (justification)	Etat de conservation** et préconisations*	Photo
Plaques ondulées fibres-ciment en sous couverture sur l'ensemble de la toiture du logement (appartenant aux parties communes)	<u>Identifiant:</u> M001 <u>Description:</u> Plaques ondulées fibres-ciment en sous couverture <u>Liste selon annexe.13-9 du CSP :</u> B	Présence d'amiante (sur jugement de l'opérateur)	Matériau non dégradé  <b>Résultat</b> EP**  <b>Préconisation :</b> Il est recommandé de réaliser une évaluation périodique.

\* Un détail des conséquences réglementaires et recommandations est fournis en annexe 7.4 de ce présent rapport  
 \*\* détails fournis en annexe 7.3 de ce présent rapport

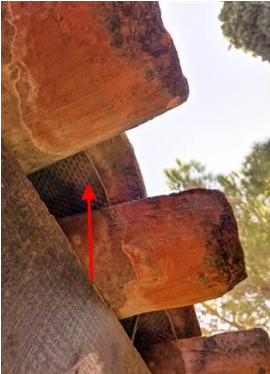
<p>Photo n° PhA001                  Localisation : Plaques ondulées fibres-ciment en sous couverture sur l'ensemble de la toiture du logement (appartenant aux parties communes)                  Ouvrage : Toitures-sous couverture                  Partie d'ouvrage : Plaques ondulées fibres-ciment en sous couverture                  Description : Plaques ondulées fibres-ciment en sous couverture                  Localisation sur croquis : 001-Plaques ondulées fibres-ciment en sous couverture</p>
---	---
