## LES SALADELLES – ARLES

### ATTESTATION DE SUPERFICIE

**Rapport de mission de repérage des matériaux et produits contenant de l'amiante pour l'établissement du constat établi à l'occasion de la vente d'un immeuble bâti (listes A et B de l'annexe 13-9 du Code de la Santé publique)**

Numéro de dossier : 1237/01/2019 CERVIOTTI  
Date du repérage : 07/01/2019

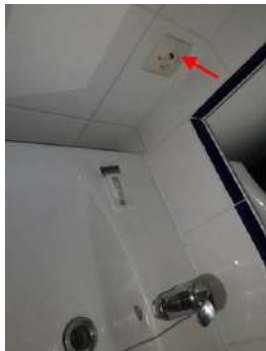
| N° Article (1) | Libellé et localisation (*) des anomalies | N° Article (2) | Libellé des mesures compensatoires (3) correctement mises en œuvre | Photos |
|---|---|---|---|---|
| B6.3.1 a | Local contenant une baignoire ou une douche : l'installation électrique ne répond pas aux prescriptions particulières appliquées à ce local (adéquation entre l'emplacement où est installé le matériel électrique et les caractéristiques de ce dernier – respect des règles de protection contre les chocs électriques liées aux zones).<br>Remarques : Présence de matériel électrique inadapté placé en zone 2 d'un local contenant une douche ou une baignoire (prise) (Salle d'eau) | | | |

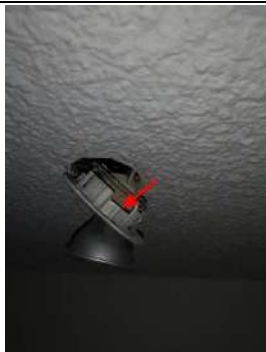
| N° Article (1) | Libellé et localisation (*) des anomalies | N° Article (2) | Libellé des mesures compensatoires (3) correctement mises en œuvre | Photos |
|---|---|---|---|---|
| B7.3 a | L'Enveloppe d'au moins un matériel est manquant ou détérioré.<br>Remarques : Présence de matériel électrique en place dont l'enveloppe présente des détériorations | | | |

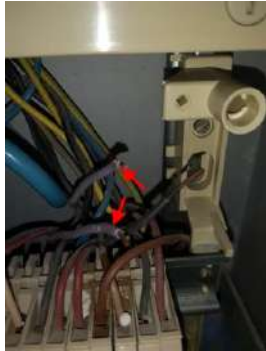
| N° Article (1) | Libellé et localisation (*) des anomalies | N° Article (2) | Libellé des mesures compensatoires (3) correctement mises en œuvre | Photos |
|---|---|---|---|---|
| B7.3 d | L'installation électrique comporte au moins une connexion avec une partie active nue sous tension accessible.<br>Remarques : Présence de connexion de matériel électrique présentant des parties actives nues sous tension (fils dénudés) ; Faire intervenir un électricien qualifié afin de remplacer les matériels présentant des parties actives nues sous tension | | | |

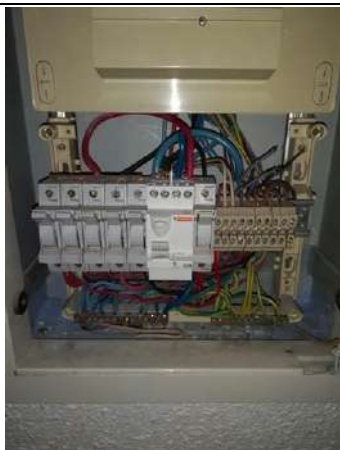
Photo PhEle001

Libellé de l'information complémentaire : L'ensemble de l'installation électrique est protégé par au moins un dispositif différentiel à haute sensibilité inf. ou égal à 30 mA.

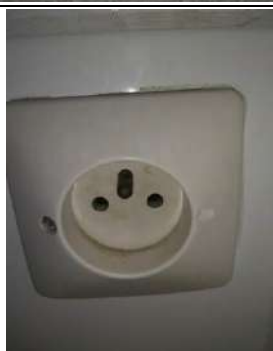
Photo PhEle003

Libellé de l'information complémentaire : B11 b2 Au moins un socle de prise de courant n'est pas de type à obturateur  
Remarques : Présence de socles de prises non équipés d'obturateur
