LES SALADELLES – ARLES

ATTESTATION DE SUPERFICIE

Rapport de mission de repérage des matériaux et produits contenant de l'amiante pour l'établissement du constat établi à l'occasion de la vente d'un immeuble bâti (listes A et B de l'annexe 13-9 du Code de la Santé publique)

Immeuble bâti visité	
Adresse	Rue : Résidence de Camargues Les Saladelles quartier Fourchon Bât., escalier, niveau, appartement n°, lot n°: BAT A, 1er ETG, APP N°108 Lot numéro Non communiqué, Code postal, ville : . 13200 ARLES Parcelle numéro : NC,
Périmètre de repérage :
Type de logement : T1bis
Fonction principale du bâtiment : Habitation (partie privative d'immeuble)
Année de construction : < 1997

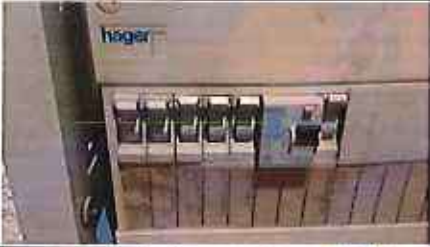
<p>Photo Ele001 Libellé de l'anomalie : B4.3 b Le type d'au moins un fusible ou un disjoncteur n'est plus autorisé (fusible à tabatière, à broches rechargeables, coupe-circuit à fusible de type industriel, disjoncteur réglable en courant protégeant des circuits terminaux). Commentaire : Présence de fusible(s) de type à bascule; Faire intervenir un électricien qualifié afin de remplacer le(s) fusible(s) de type à bascule par des protections autorisées.</p>

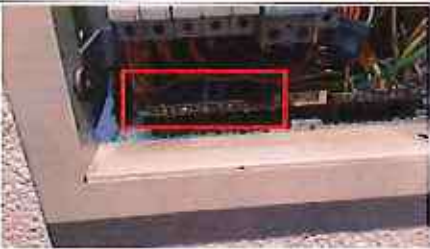
<p>Photo Ele002 Libellé de l'anomalie : B4.3 c Plusieurs circuits disposent d'un conducteur neutre commun dont les conducteurs ne sont pas correctement protégés contre les surintensités. Commentaire : Présence de conducteur(s) neutre(s) commun(s) à plusieurs circuits avec des conducteurs de phase non regroupés sous la même protection contre les surintensités; Faire intervenir un électricien qualifié afin de regrouper les conducteurs de phase sous une même protection ou de supprimer le(s) conducteur(s) neutre(s) commun(s)</p>

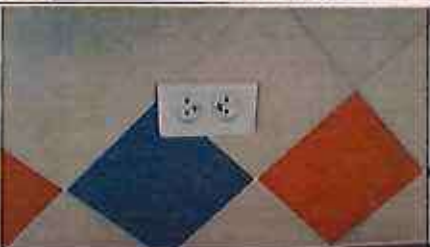
<p>Photo Ele003 Libellé de l'anomalie : B3.3,6 a2 Au moins un socle de prise de courant comporte une broche de terre non reliée à la terre.</p>

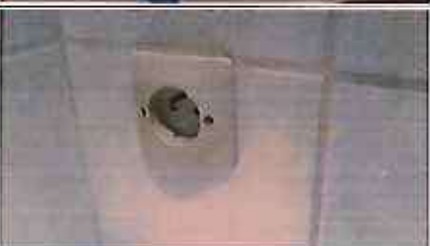
<p>Photo Ele004 Libellé de l'information complémentaire : B11 b2 Au moins un socle de prise de courant n'est pas de type à obturateur. Commentaire : Présence de socles de prises non équipés d'obturateur; Faire intervenir un électricien qualifié afin de remplacer les socles de prises non équipés d'obturateur par des socles de prises à obturateur</p>
