Résidence Seniors

# Les Jardins d'Arcadie Lerins

## Résumé de l'expertise n° 27072017/BRUGNE/4962

# Certificat de superficie de la partie privative

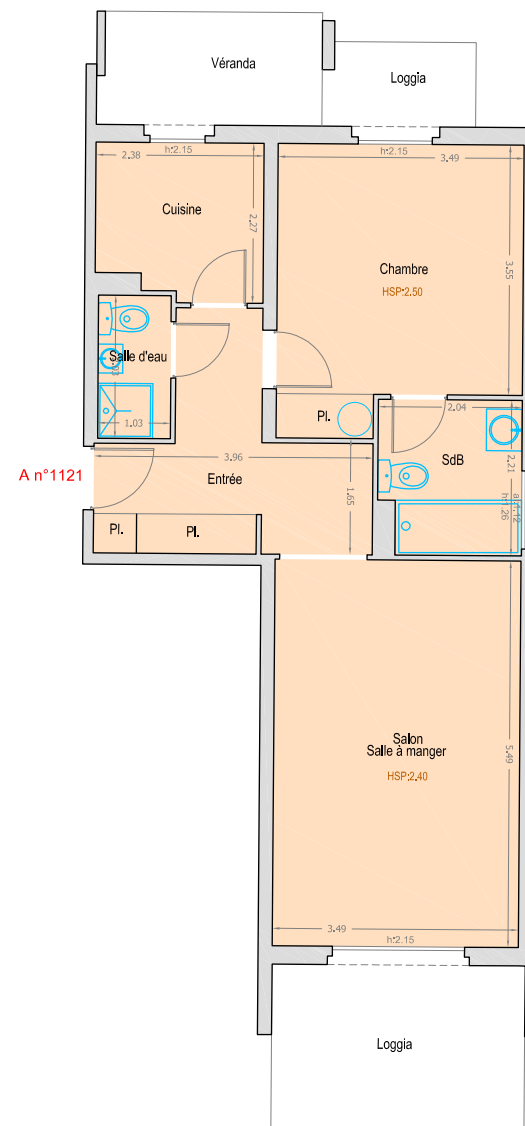
Echelle: 1/75

| APPARTEMENT | SURFACES | | NIV. | 2ème étage |
| A 1121 | APPARTEMENT | 52.07 m <sup>2</sup> | TYPE | 2 pièces |
| | SURFACE ANNEXE | 15.15 m <sup>2</sup> | DATE | 02/07/2018 |

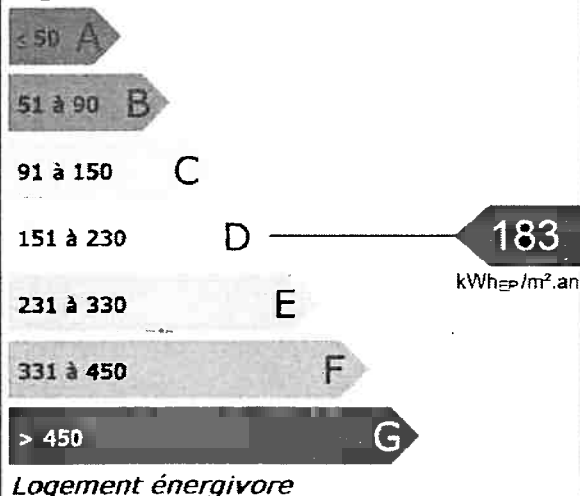
Consommation conventionnelle : 183 kWh<sub>EP</sub>/m².an  
sur la base d'estimations à l'immeuble / au logement**Émissions de gaz à effet de serre**

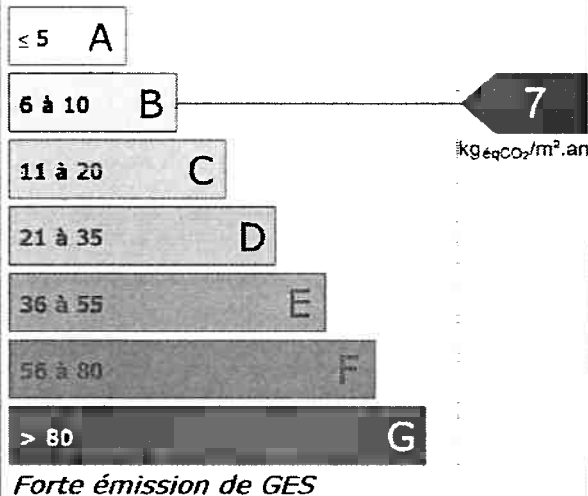
Estimation des émissions : 7 kg<sub>eqCO2</sub>/m².an**Logement économe**
