LES SALADELLES – ARLES

ATTESTATION DE SUPERFICIE

Rapport de mission de repérage des matériaux et produits contenant de l'amiante pour l'établissement du constat établi à l'occasion de la vente d'un immeuble bâti (listes A et B de l'annexe 13-9 du Code de la Santé publique)

Numéro de dossier : 1126/11/2018
Date du repérage : 26/11/2018

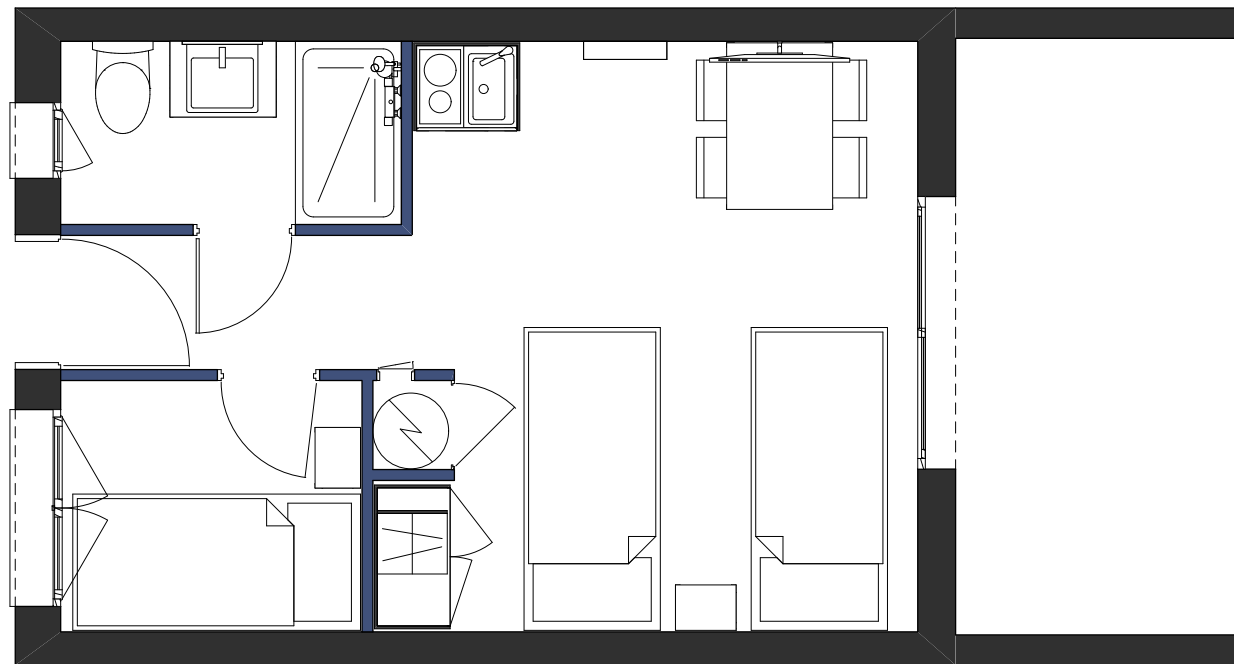
UH n°: **109**

Surfaces habitables (m²)

Entrée: **2,05**

Chambre **3,30**

Salle d'eau **2,70**

Placard technique: **0,30**

Séjour: **13,15**

Terrasse: **7,30**

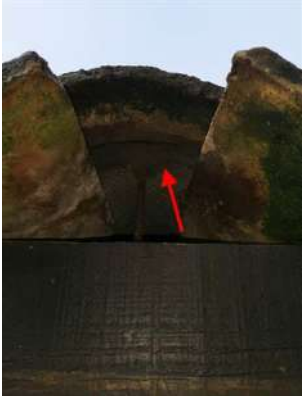
Localisation	Identifiant + Description	Conclusion (justification)	Etat de conservation** et préconisations*	Photo
Toiture / Auvent (appartenant à la copropriété)	<p><u>Identifiant:</u> M001 <u>Description:</u> Plaques ondulées fibres-ciment <u>Liste selon annexe.13-9 du CSP :</u> B</p>	Présence d'amiante (sur jugement de l'opérateur)	<p>Matériau non dégradé</p> <p>Résultat EP**</p> <p>Préconisation : Il est recommandé de réaliser une évaluation périodique.</p>

- des matériaux et produits de la liste B contenant de l'amiante sur jugement de l'opérateur : Plaques ondulées fibres-ciment (Toiture / Auvent, appartenant à la copropriété mais accessible depuis la partie privée) pour lequel il est recommandé de réaliser une évaluation périodique. *

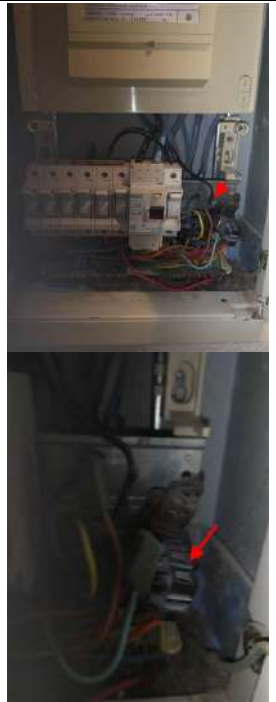
N° Article (1)	Libellé et localisation (*) des anomalies	N° Article (2)	Libellé des mesures compensatoires (3) correctement mises en œuvre	Photos
B7.3 d	L'installation électrique comporte au moins une connexion avec une partie active nue sous tension accessible. Remarques : Présence de connexion de matériel électrique présentant des parties actives nues sous tension (dominos de raccordement et file dénudé)

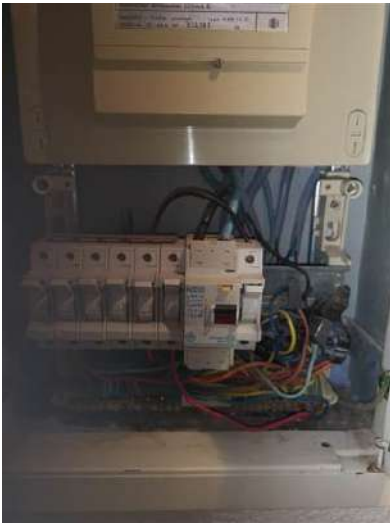
Photo PhEle001

Libellé de l'information complémentaire : L'ensemble de l'installation électrique est protégé par au moins un dispositif différentiel à haute sensibilité inf. ou égal à 30 mA.
