Résidence Seniors

Les Jardins d'Arcadie Lerins

Résumé de l'expertise n° 06092017/CHEMARIN/5081

Certificat de superficie de la partie privative

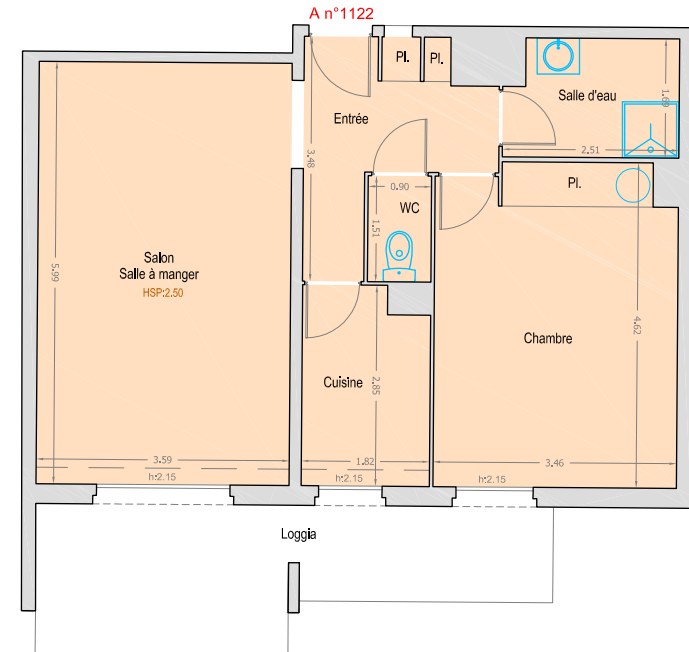
APPARTEMENT	SURFACES		NIV.	2ème étage
A 1122	APPARTEMENT	52.63 m ²	TYPE	2 pièces
	SURFACE ANNEXE	12.00 m ²	DATE	06/07/2018

Entrée	6.03 m ²
Salon/Salle à manger	20.37 m ²
Cuisine	5.11 m ²
Chambre	15.30 m ²
Salle d'eau	3.77 m ²
WC	1.05 m ²
Total Habitable	52.63 m²

Loggia	12.00 m ²
Total Annexe	12.00 m²

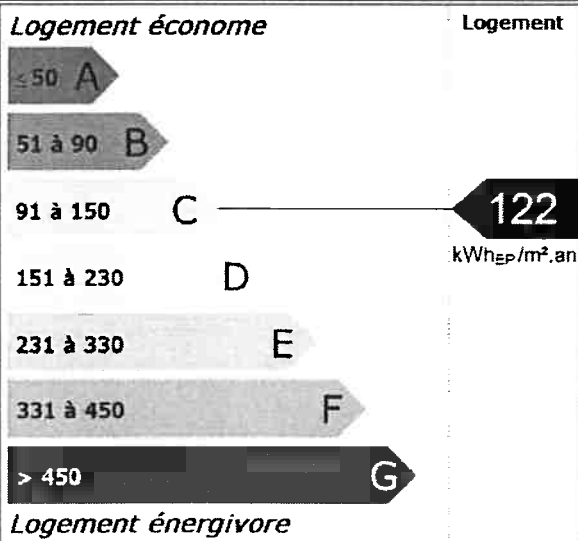
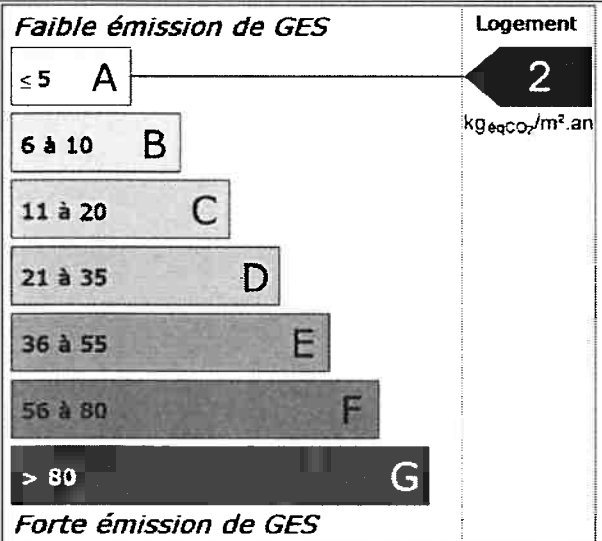
Consommation conventionnelle : 122 kWh_{EP}/m².an
 sur la base d'estimations à l'immeuble / au logement

Estimation des émissions : 2 kg_{eqCO₂}/m².an

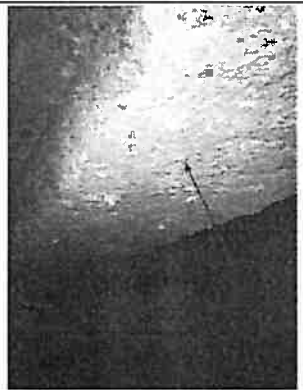
Localisation	Identifiant + Description	Justification	Etat de conservation et préconisations	Photo
Sous-Sol - Cave	Identifiant: M001-P001 Description: Enduits projetés Liste selon annexe.13-9 du CSP: B	En attente des résultats d'analyse	Matériau non dégradé Résultat EP** Préconisation : Il est recommandé de réaliser une évaluation périodique.

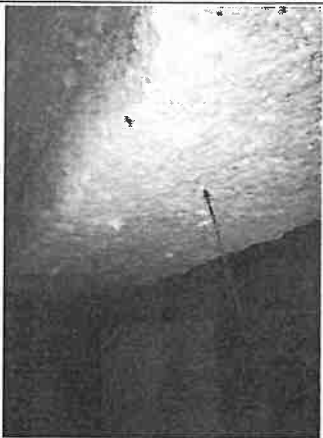
<p>Photo n° PhA001 Localisation : Sous-Sol - Cave Ouvrage : Plafonds, Poutres et Charpentes, Gains et Coffres Horizontaux Partie d'ouvrage : Enduits projetés Description : Enduits projetés Localisation sur croquis : Point001</p>

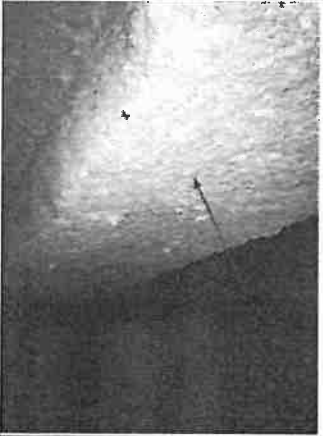
<p>Photo n° PhA002 Localisation : Sous-Sol - Cave Ouvrage : Plafonds, Poutres et Charpentes, Gains et Coffres Horizontaux Partie d'ouvrage : Enduits projetés Description : Enduits projetés Localisation sur croquis : Point001</p>
