Résidence Seniors

Les Jardins d'Arcadie Lerins

APPARTEMENT	SURFACES		NIV.	2ème étage
A 1123	APPARTEMENT	65.62 m ²	TYPE	3 pièces
	SURFACE ANNEXE	16.00 m ²	DATE	18/07/2018

Diagnostic de performance énergétique – logement (6.1)

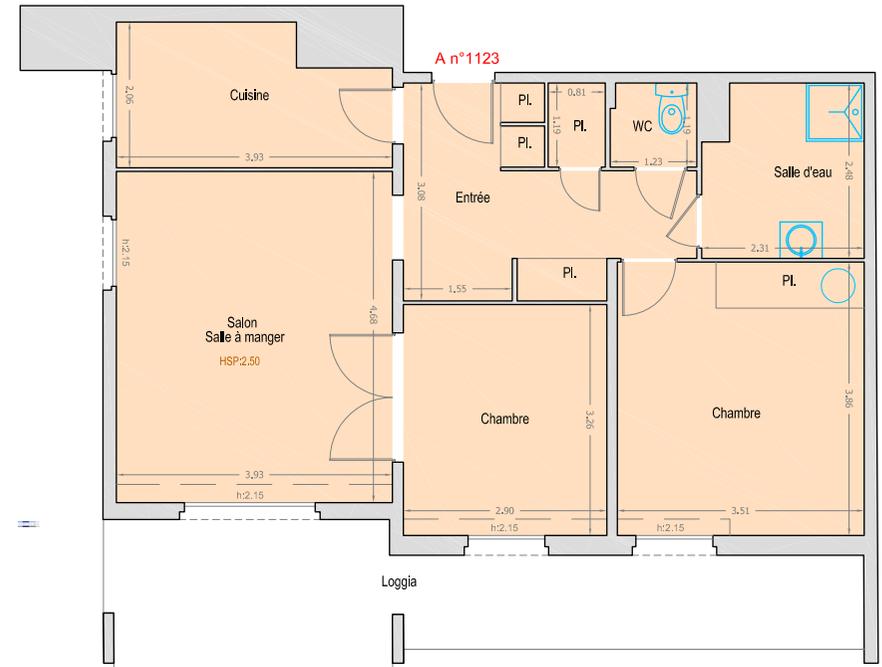
Entrée	10.20 m ²
Salon/Salle à manger	18.38 m ²
Cuisine	7.21 m ²
Chambre	9.45 m ²
Chambre	13.61 m ²
Salle d'eau	5.22 m ²
WC	1.55 m ²
Total Habitable	65.62 m²
Loggia	16.00 m ²
Total Annexe	16.00 m²
