LES SALADELLES – ARLES

ATTESTATION DE SUPERFICIE

Rapport de mission de repérage des matériaux et produits contenant de l'amiante pour l'établissement du constat établi à l'occasion de la vente d'un immeuble bâti (listes A et B de l'annexe 13-9 du Code de la Santé publique)

Numéro de dossier : 1127/11/2018 PERRUCHON
Date du repérage : 26/11/2018

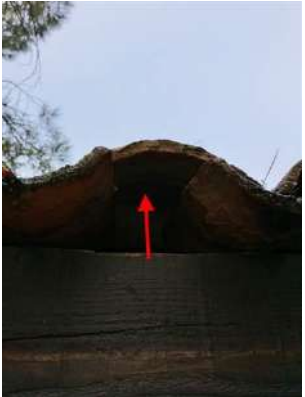
Localisation	Identifiant + Description	Conclusion (justification)	Etat de conservation** et préconisations*	Photo
Toiture /Auvent (appartenant à la copropriété)	<p><u>Identifiant:</u> M001 <u>Description:</u> Plaques ondulées fibres-ciment <u>Liste selon annexe.13-9 du CSP :</u> B</p>	Présence d'amiante (sur jugement de l'opérateur)	<p>Matériau non dégradé</p> <p>Résultat EP**</p> <p>Préconisation : Il est recommandé de réaliser une évaluation périodique.</p>

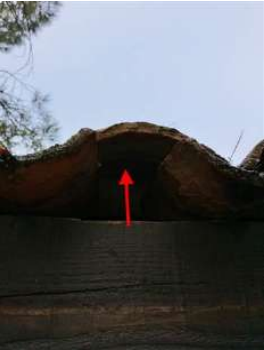
<p>Photo n° PhA001 Localisation : Toiture /Auvent (appartenant à la copropriété) Ouvrage : Toitures Partie d'ouvrage : Plaques ondulées fibres-ciment Description : Plaques ondulées fibres-ciment Localisation sur croquis : 001-Plaques ondulées fibres-ciment</p>
---	---

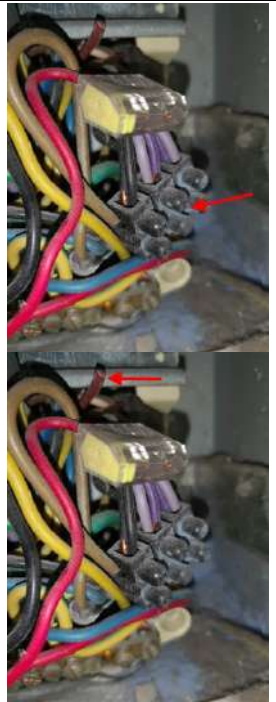
N° Article (1)	Libellé et localisation (*) des anomalies	N° Article (2)	Libellé des mesures compensatoires (3) correctement mises en œuvre	Photos
B7.3 d	L'installation électrique comporte au moins une connexion avec une partie active nue sous tension accessible. Remarques : Présence de connexion de matériel électrique présentant des parties actives nues sous tension (dominos de raccordement et file dénudé)

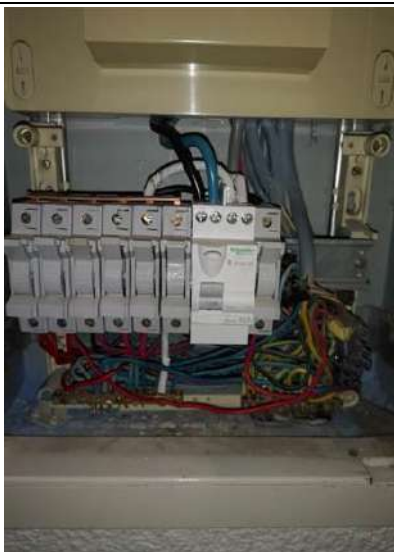
Photo PhEle001

Libellé de l'information complémentaire : L'ensemble de l'installation électrique est protégé par au moins un dispositif différentiel à haute sensibilité inf. ou égal à 30 mA.

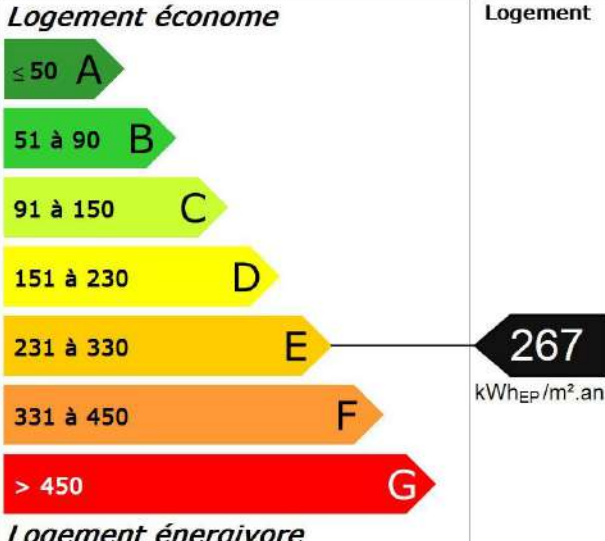
Consommation conventionnelle : **267 kWh_{EP}/m².an**
sur la base d'estimations à l'immeuble / au logement

<p>Logement économe</p> <p>≤ 50 A</p> <p>51 à 90 B</p> <p>91 à 150 C</p> <p>151 à 230 D</p> <p>231 à 330 E ← 267</p> <p>331 à 450 F</p> <p>> 450 G</p> <p>Logement énergivore</p> <p style="text-align: right;">Logement kWh_{EP}/m².an</p>

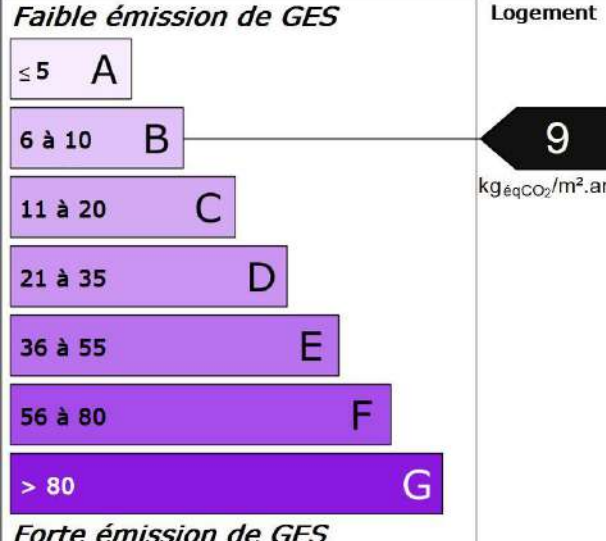
Estimation des émissions : **9 kg_{éqCO₂}/m².an**

<p>Faible émission de GES</p> <p>≤ 5 A</p> <p>6 à 10 B ← 9</p> <p>11 à 20 C</p> <p>21 à 35 D</p> <p>36 à 55 E</p> <p>56 à 80 F</p> <p>> 80 G</p> <p>Forte émission de GES</p> <p style="text-align: right;">Logement kg_{éqCO₂}/m².an</p>
---	---
