LES SALADELLES – ARLES

ATTESTATION DE SUPERFICIE

Rapport de mission de repérage des matériaux et produits contenant de l'amiante pour l'établissement du constat établi à l'occasion de la vente d'un immeuble bâti (listes A et B de l'annexe 13-9 du Code de la Santé publique)

Numéro de dossier : 1240/01/2019
Date du repérage : 07/01/2019

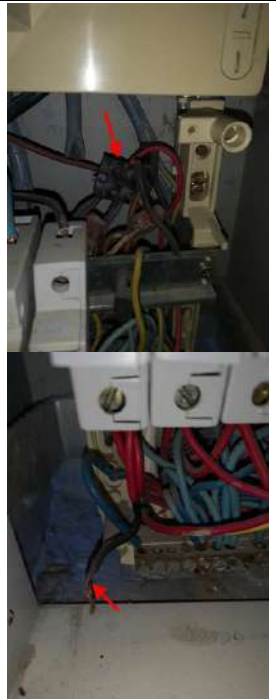
N° Article (1)	Libellé et localisation (*) des anomalies	N° Article (2)	Libellé des mesures compensatoires (3) correctement mises en œuvre	Photos
B7.3 d	L'installation électrique comporte au moins une connexion avec une partie active nue sous tension accessible. Remarques : Présence de connexion de matériel électrique présentant des parties actives nues sous tension (dominos de raccordement et file dénudé)

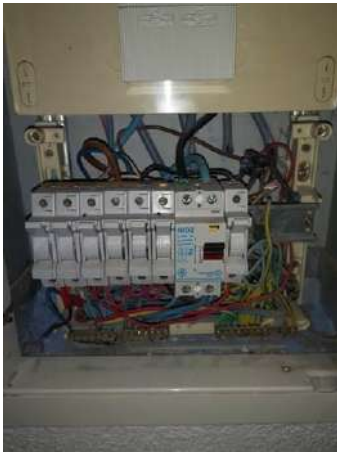
Photo PhEle001

Libellé de l'information complémentaire : L'ensemble de l'installation électrique est protégé par au moins un dispositif différentiel à haute sensibilité inf. ou égal à 30 mA.
