Résidence Seniors

Les Jardins d'Arcadie Lerins

Résumé de l'expertise n° 17/SEGALL/1274

Certificat de superficie de la partie privative

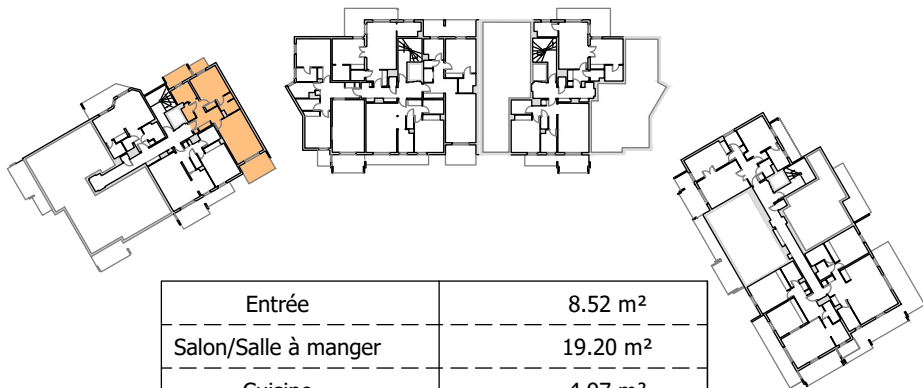
APPARTEMENT	SURFACES		NIV.	3ème étage
A 1131	APPARTEMENT	52.06 m ²	TYPE	2 pièces
	SURFACE ANNEXE	14.75 m ²	DATE	09/07/2018

Entrée	8.52 m ²
Salon/Salle à manger	19.20 m ²
Cuisine	4.97 m ²
Chambre	13.20 m ²
Salle d'eau	4.09 m ²
WC	2.08 m ²
Total Habitable	52.06 m²
Loggia	2.00 m ²
Véranda	4.75 m ²
Loggia	8.00 m ²
Total Annexe	14.75 m²

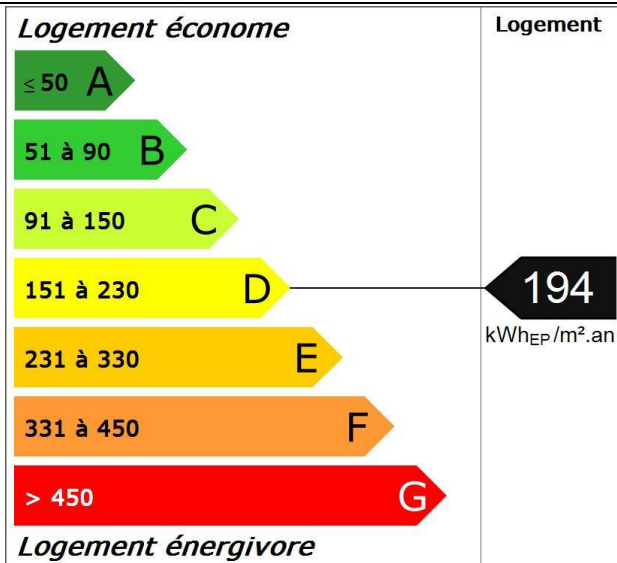
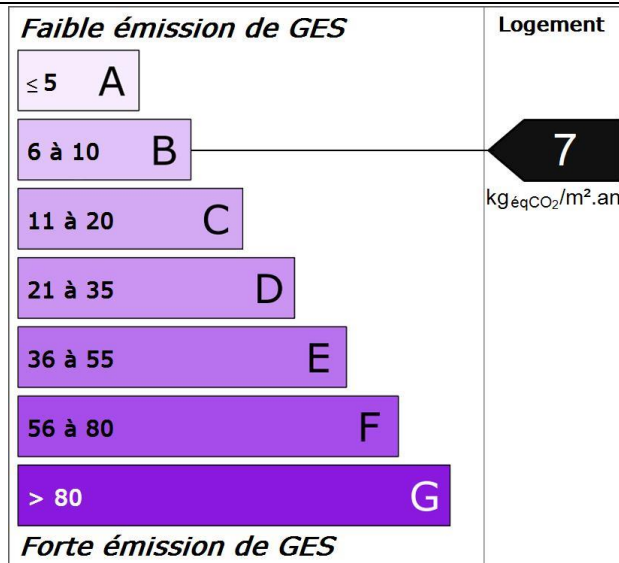
Consommation conventionnelle : **194 kWh_{EP}/m².an**
 sur la base d'estimations à l'immeuble / au logement

Estimation des émissions : **7 kg_{éqCO₂}/m².an**

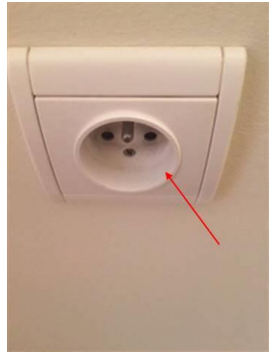
N° Article (1)	Libellé des anomalies	N° Article (2)	Libellé des mesures compensatoires (3) correctement mises en œuvre	Photos
B3.3.6 a2	Au moins un socle de prise de courant comporte une broche de terre non reliée à la terre. Remarques : (3ème étage - Entrée, 3ème étage - Cuisine)	B3.3.6 1	Alors que des socles de prise de courant ou des circuits de l'installation ne sont pas reliés à la terre (B.3.3.6 a1), a2 et a3), la mesure compensatoire suivante est correctement mise en œuvre : - protection du (des) CIRCUIT (s) concerné (s) ou de l'ensemble de l'installation électrique par au moins un dispositif différentiel à haute sensibilité ≤ 30 mA.

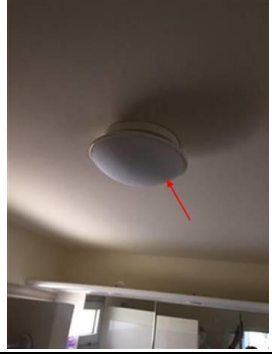
B3.3.6 a3	Au moins un circuit (n'alimentant pas des socles de prises de courant) n'est pas relié à la terre. Remarques : Luminaire (3ème étage - Entrée, 3ème étage - Wc, 3ème étage - Salle d'eau)	B3.3.6 1	Alors que des socles de prise de courant ou des circuits de l'installation ne sont pas reliés à la terre (B.3.3.6 a1), a2 et a3), la mesure compensatoire suivante est correctement mise en œuvre : - protection du (des) CIRCUIT (s) concerné (s) ou de l'ensemble de l'installation électrique par au moins un dispositif différentiel à haute sensibilité ≤ 30 mA.

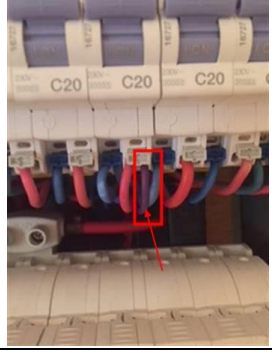
B4.3 e	Le courant assigné (calibre) de la protection contre les surcharges et courts-circuits d'au moins un circuit n'est pas adapté à la section des conducteurs correspondants. Remarques : 20A (3ème étage - Entrée)

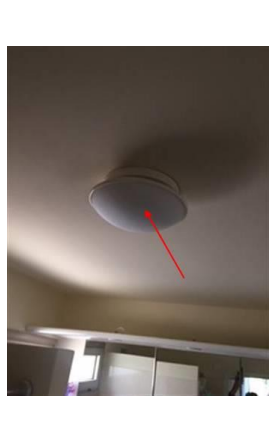
B5.3 a	Locaux contenant une baignoire ou une douche : la continuité électrique de la liaison équipotentielle supplémentaire, reliant les éléments conducteurs et les masses des matériels électriques, n'est pas satisfaisante (résistance supérieure à 2 ohms). Remarques : Luminaires (3ème étage - Salle d'eau)	B5.3 1	Locaux contenant une baignoire ou une douche : la mesure compensatoire appliquée dans le cas où la valeur de la résistance électrique est > 2 ohms entre un élément effectivement relié à la liaison équipotentielle supplémentaire et uniquement : - les huisseries métalliques de porte et de fenêtre ; - le corps métallique de la baignoire ou du receveur de douche ; - la canalisation de vidange métallique de la baignoire ou du receveur de douche ; est correctement mise en œuvre.

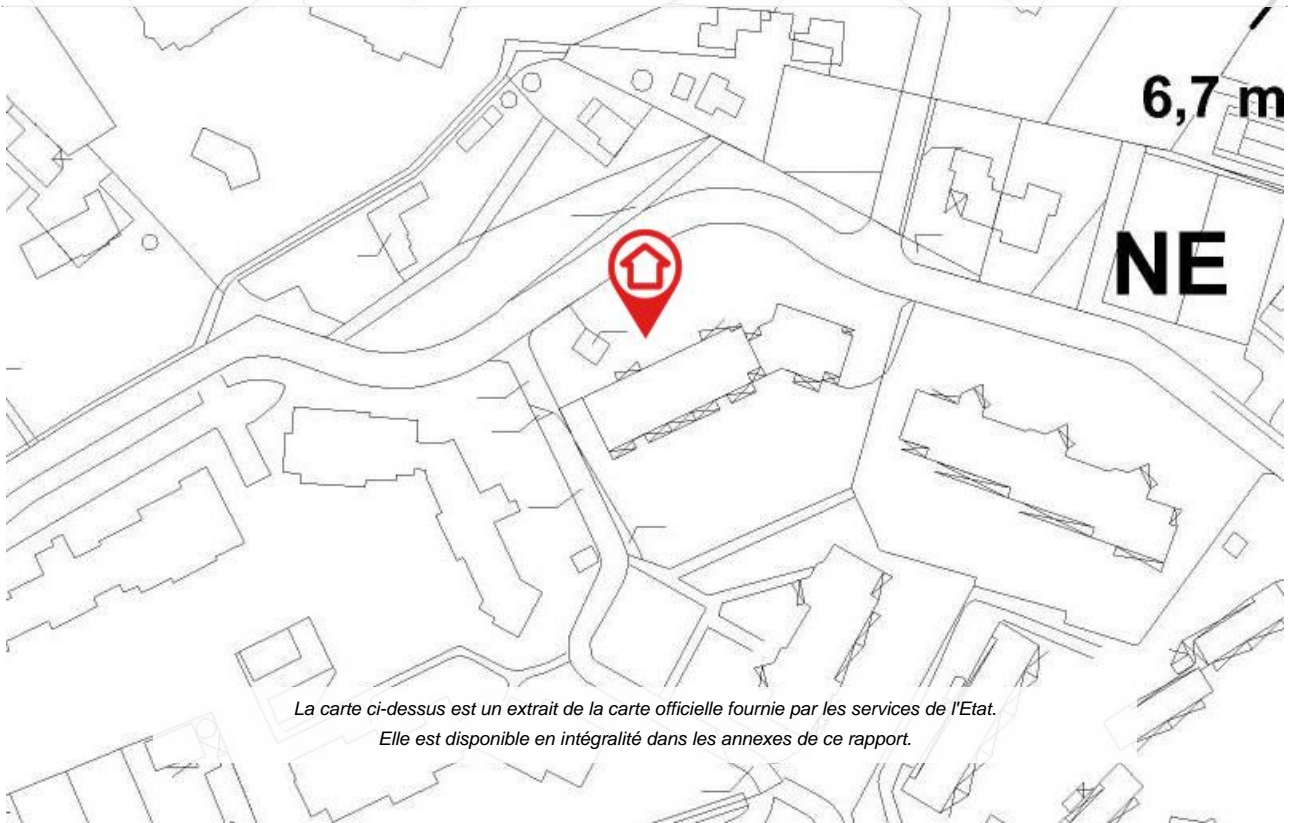
* L'immeuble est situé dans le périmètre d'une zone non directement exposée

La carte ci-dessus est un extrait de la carte officielle fournie par les services de l'Etat.
Elle est disponible en intégralité dans les annexes de ce rapport.

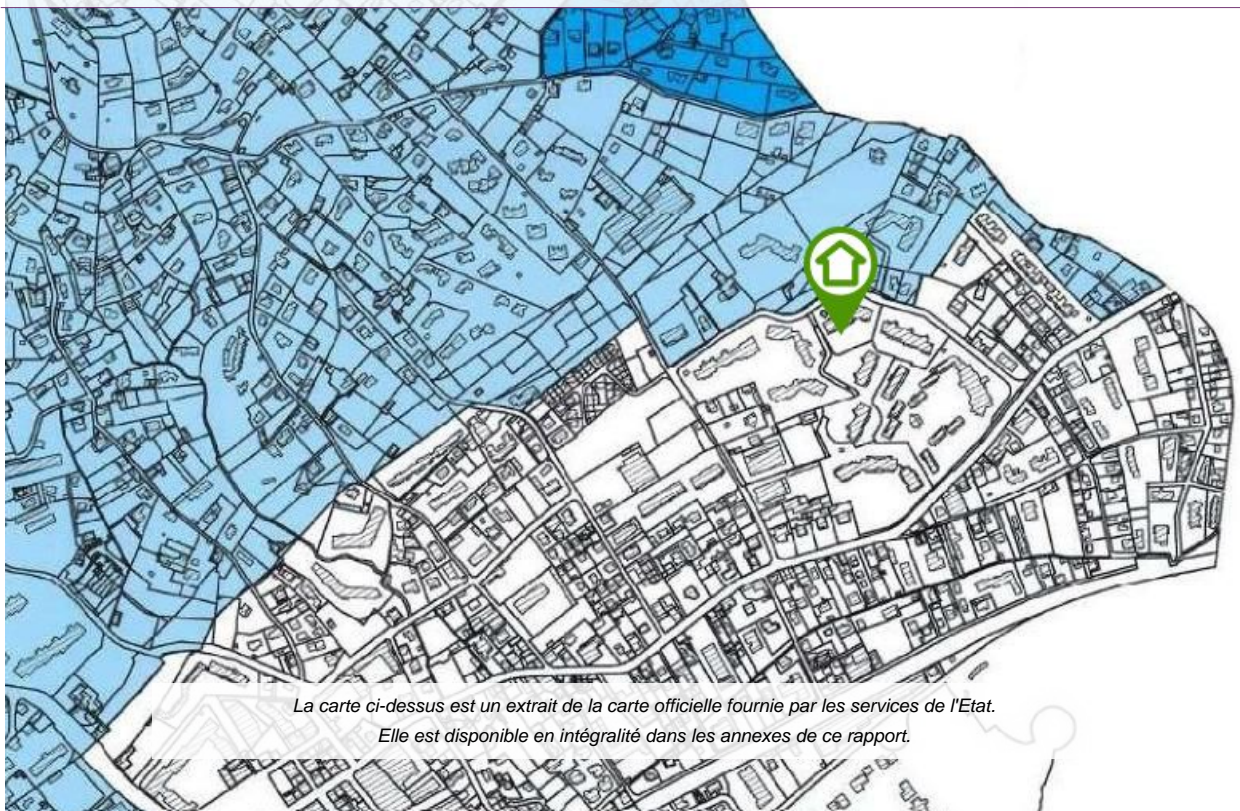
Feu de forêt

* L'immeuble n'est pas situé dans le périmètre d'une zone à risques

La carte ci-dessus est un extrait de la carte officielle fournie par les services de l'Etat.
Elle est disponible en intégralité dans les annexes de ce rapport.

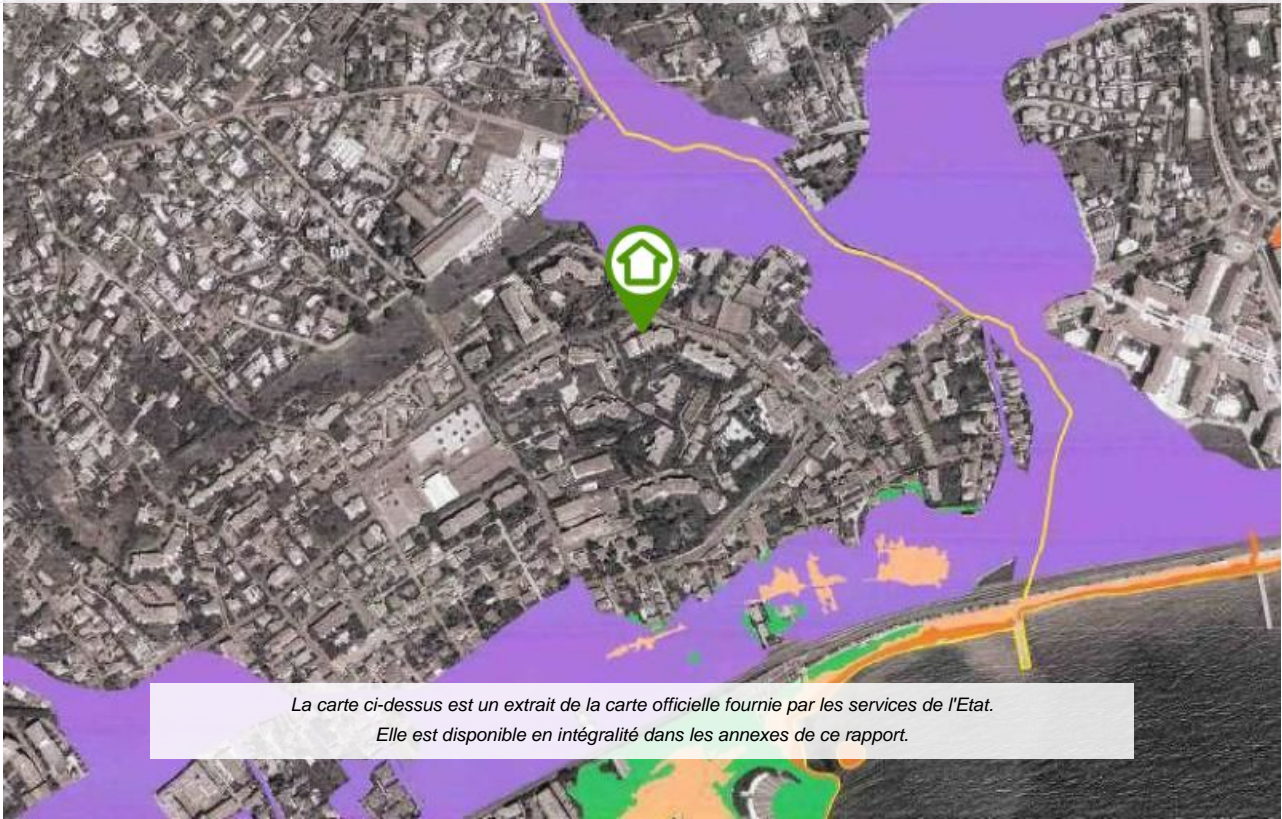
* L'immeuble n'est pas situé dans le périmètre d'une zone à risques

*La carte ci-dessus est un extrait de la carte officielle fournie par les services de l'Etat.
Elle est disponible en intégralité dans les annexes de ce rapport.*

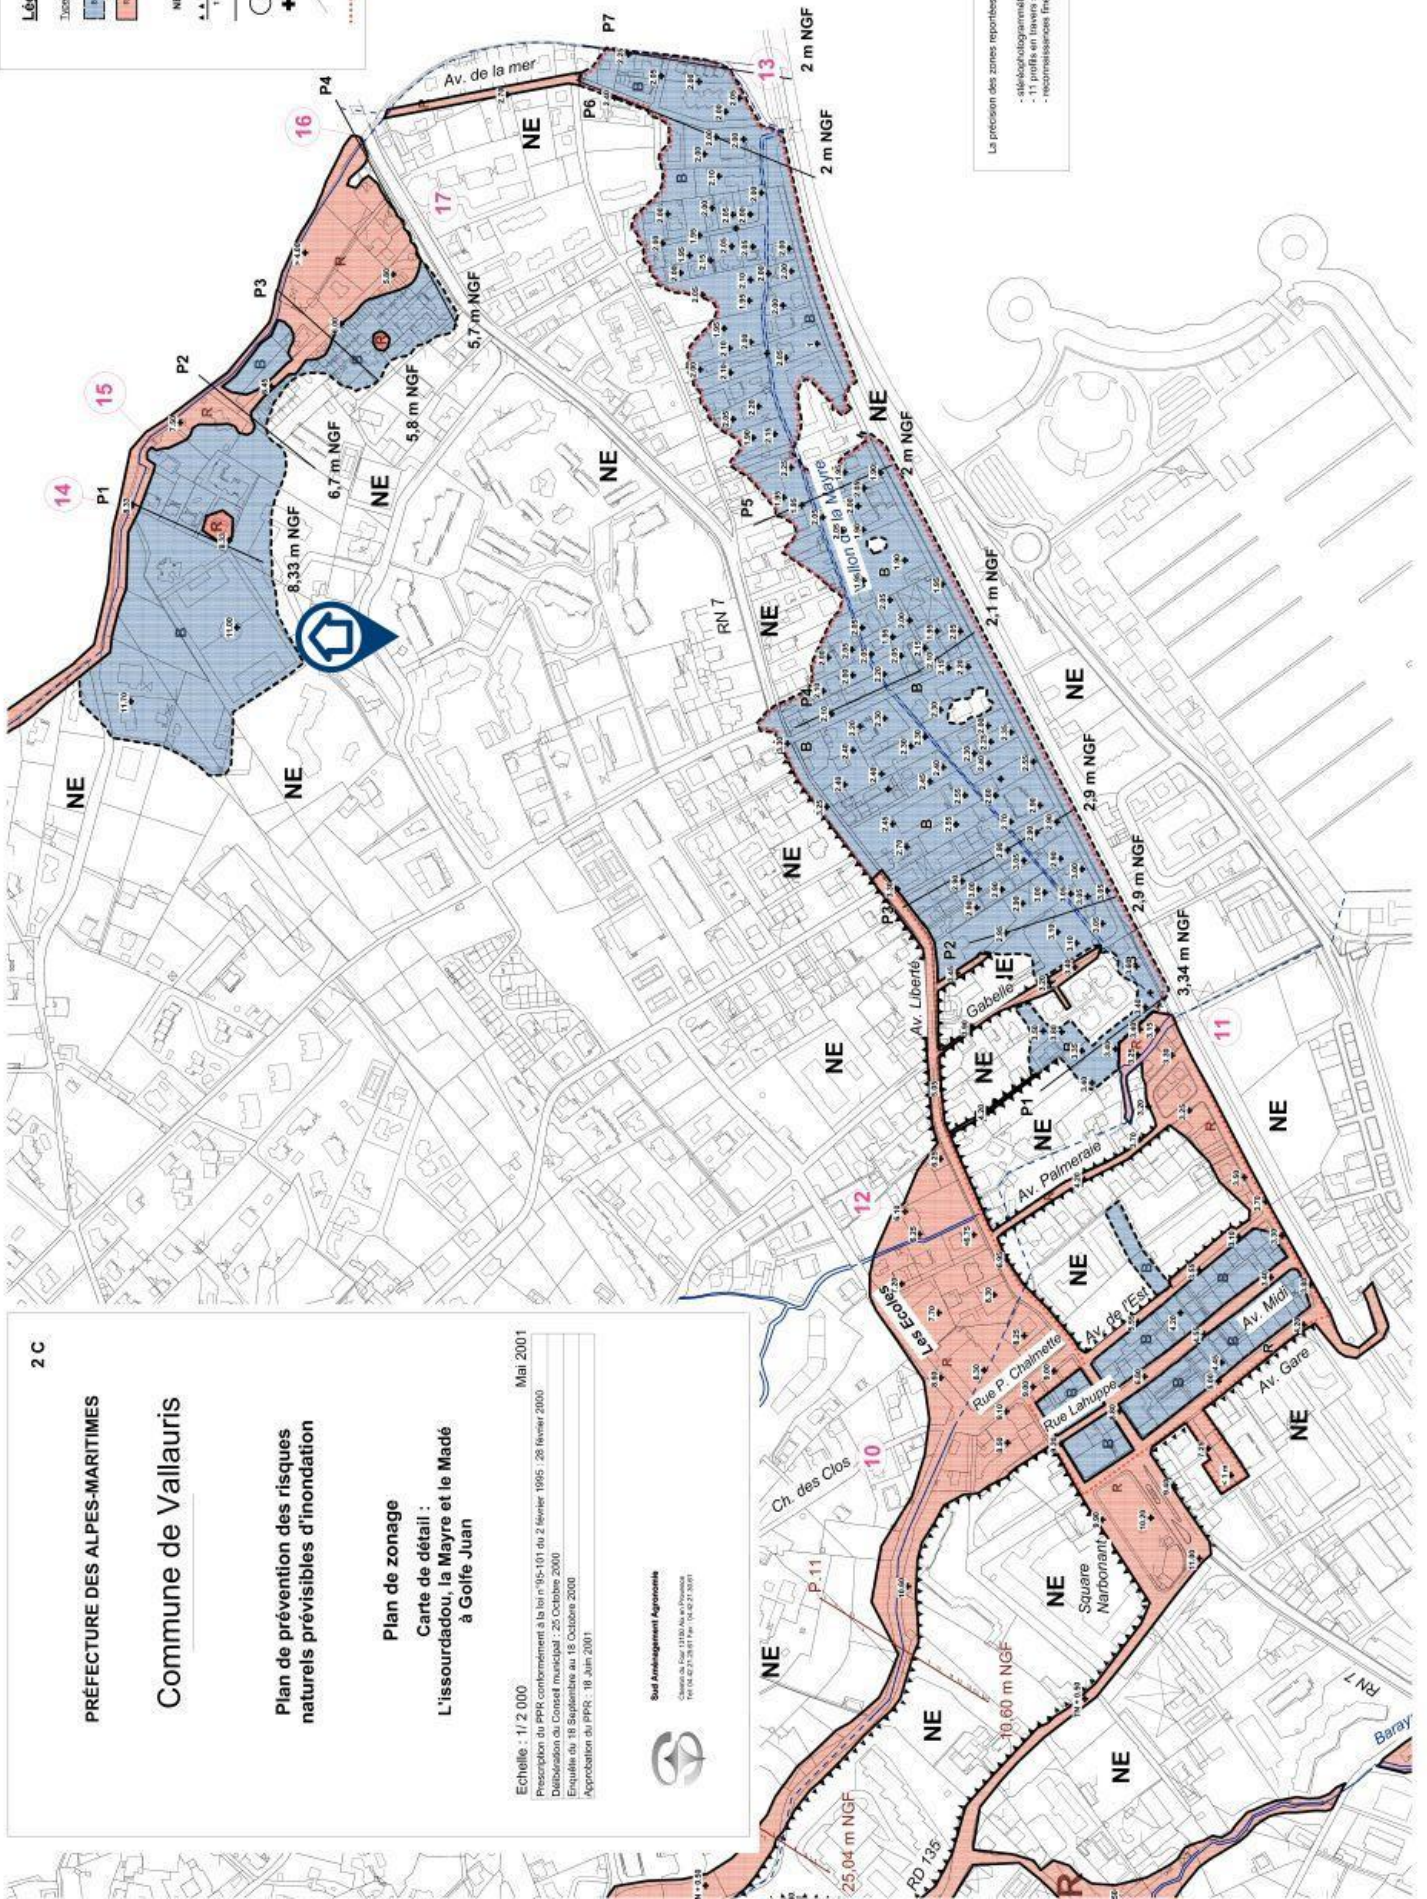
NE Zone non exposée au risque d'inondation
 A.A.A. Classe d'habitation en hauteur
 Zone d'inondation préférentielle
 Ouvrage existant
 Hauteur d'eau de référence pour le zone cotée (en m NGF)
 Profil
 limite de zone urbaine déjà construite

La précision des zones reportées est tributaire de celle des levés topographiques disponibles :

- altimétrie sur Golfe Juan (précision en Z = +/- 15 cm)
- 11 profils en travers sur l'Issourdadou entre Vallauris et Golfe Juan
- reconnaissance faite de terrain sans levés topo ailleurs

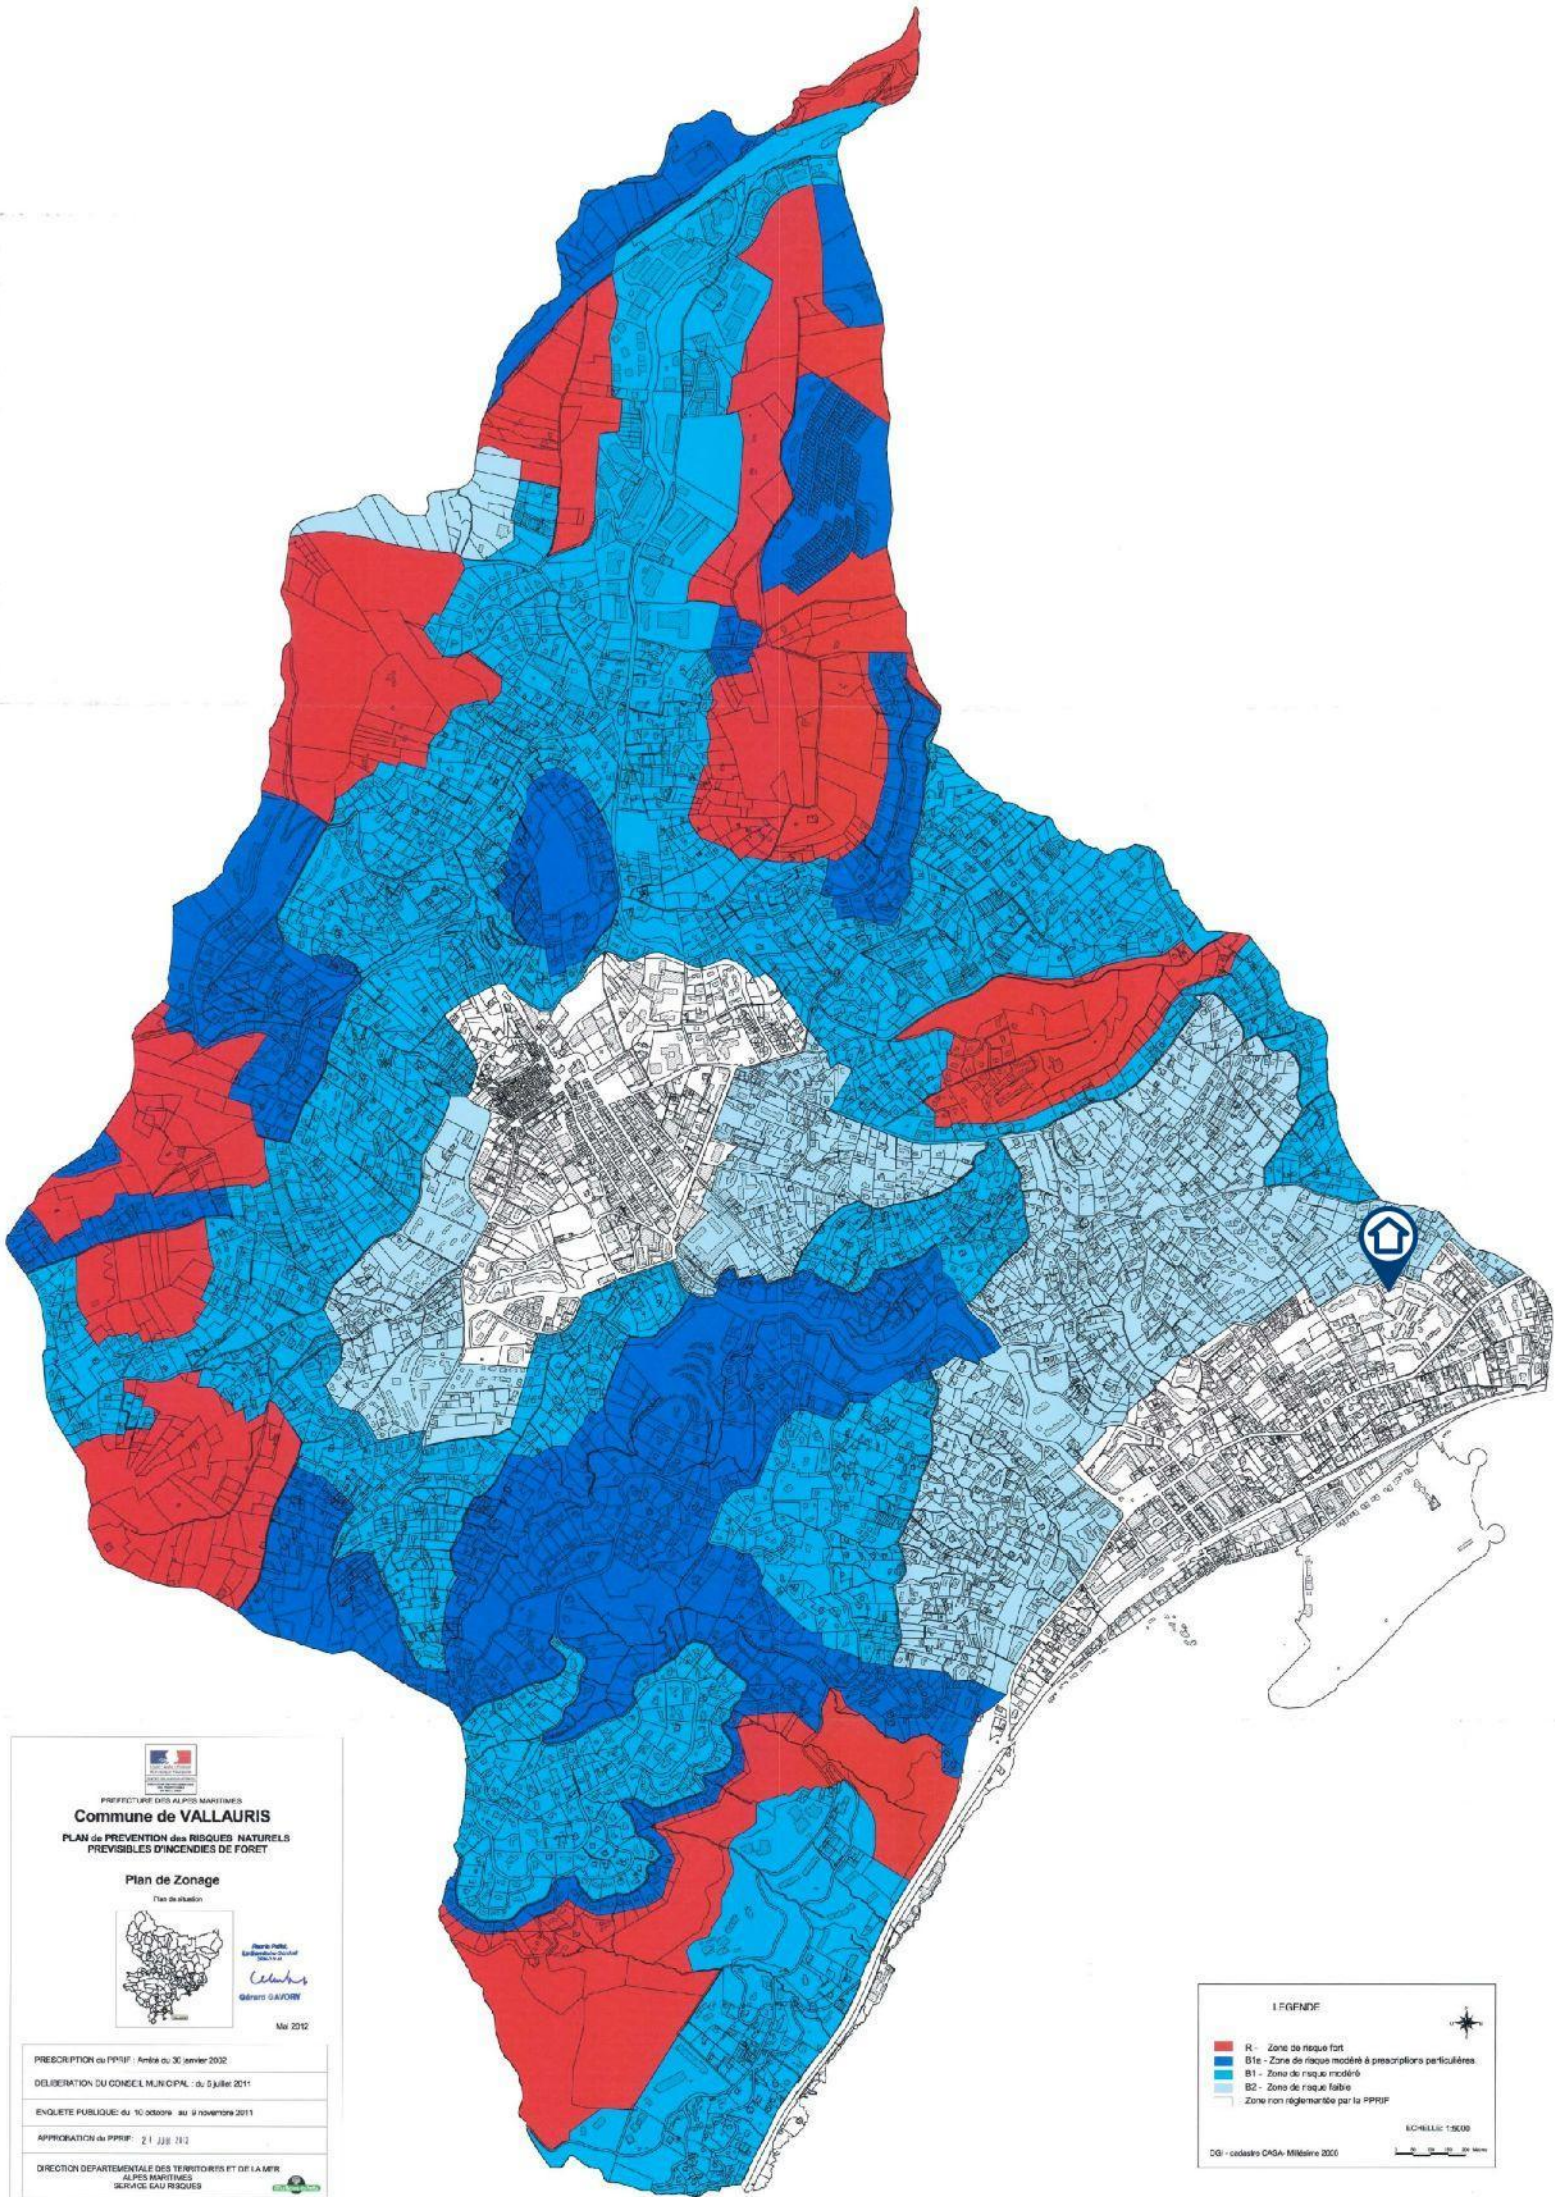
PREFECTURE DES ALPES MARITIMES
Commune de VALLAURIS
PLAN de PREVENTION des RISQUES NATURELS PREVISIBLES D'INCENDIES DE FORET
Plan de Zonage
 Plan de situation

■ R - Zone de risque fort
 ■ B1e - Zone de risque modéré à prescriptions particulières
 ■ B1 - Zone de risque modéré
 ■ B2 - Zone de risque faible
 □ Zone non réglementée par le PPRIF
 ÉCHELLE: 1:5000
 DGI - cadastre CAS - Millénaire 2000

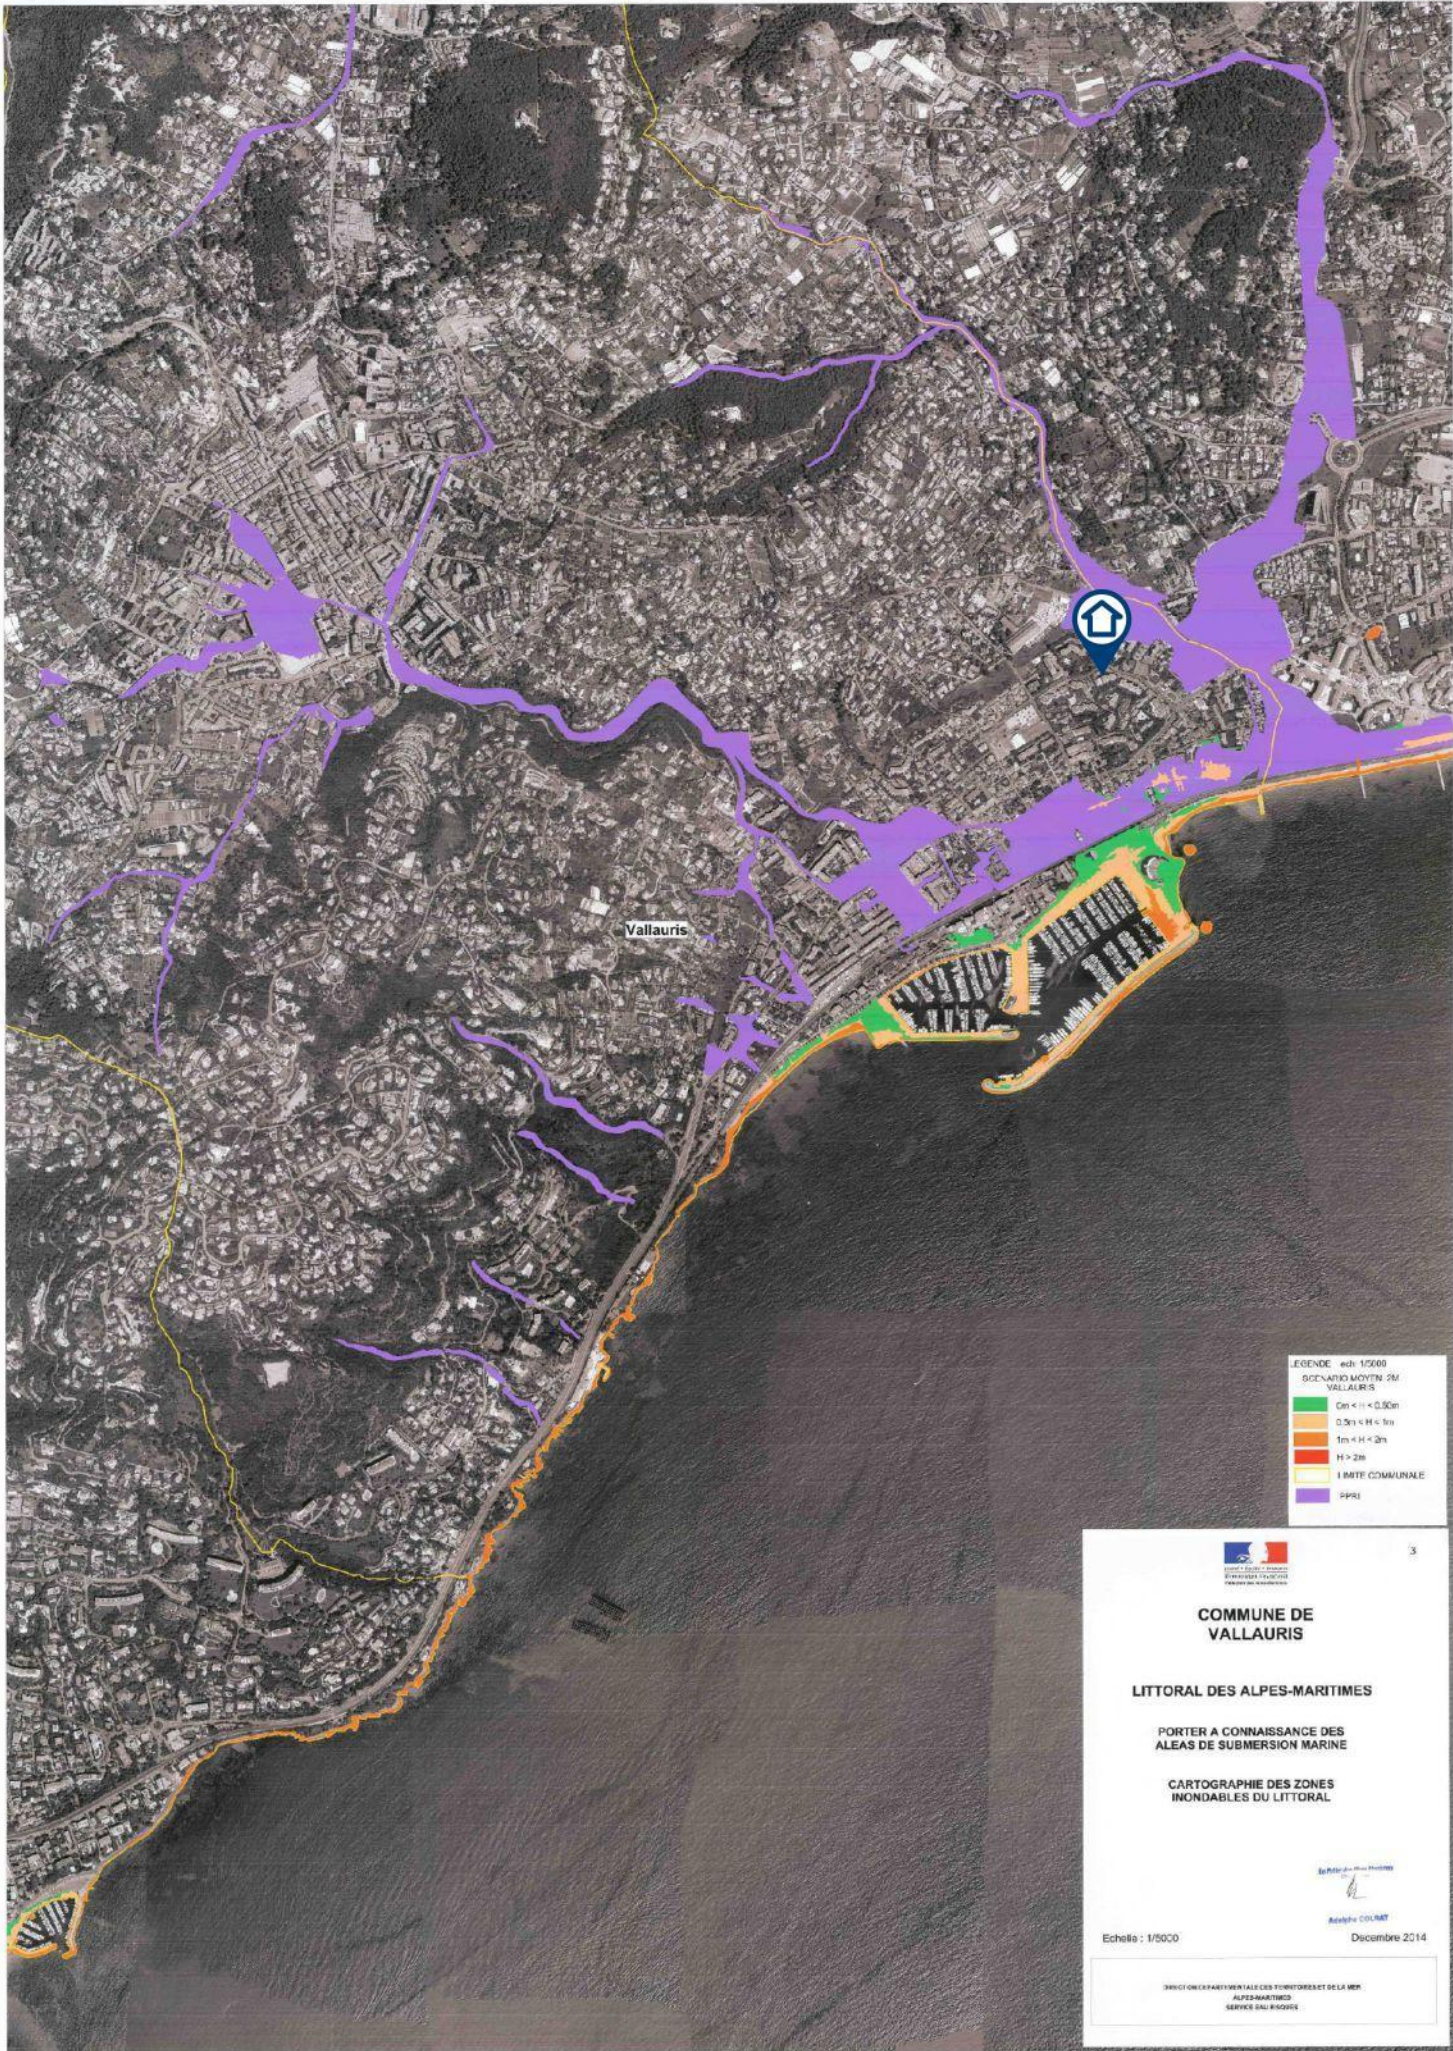
LEGENDE éch. 1/5000
SCENARIO MOYEN 25/ VALLAURIS

Green	0m < H < 0,50m
Orange	0,50m < H < 1m
Red	1m < H < 2m
Red	H > 2m
Yellow	LIMITE COMMUNALE
Purple	PPRI
