## LES SALADELLES – ARLES

### ATTESTATION DE SUPERFICIE

**Rapport de mission de repérage des matériaux et produits contenant de l'amiante pour l'établissement du constat établi à l'occasion de la vente d'un immeuble bâti (listes A et B de l'annexe 13-9 du Code de la Santé publique)**

Numéro de dossier : 1241/01/2019  
Date du repérage : 07/01/2019

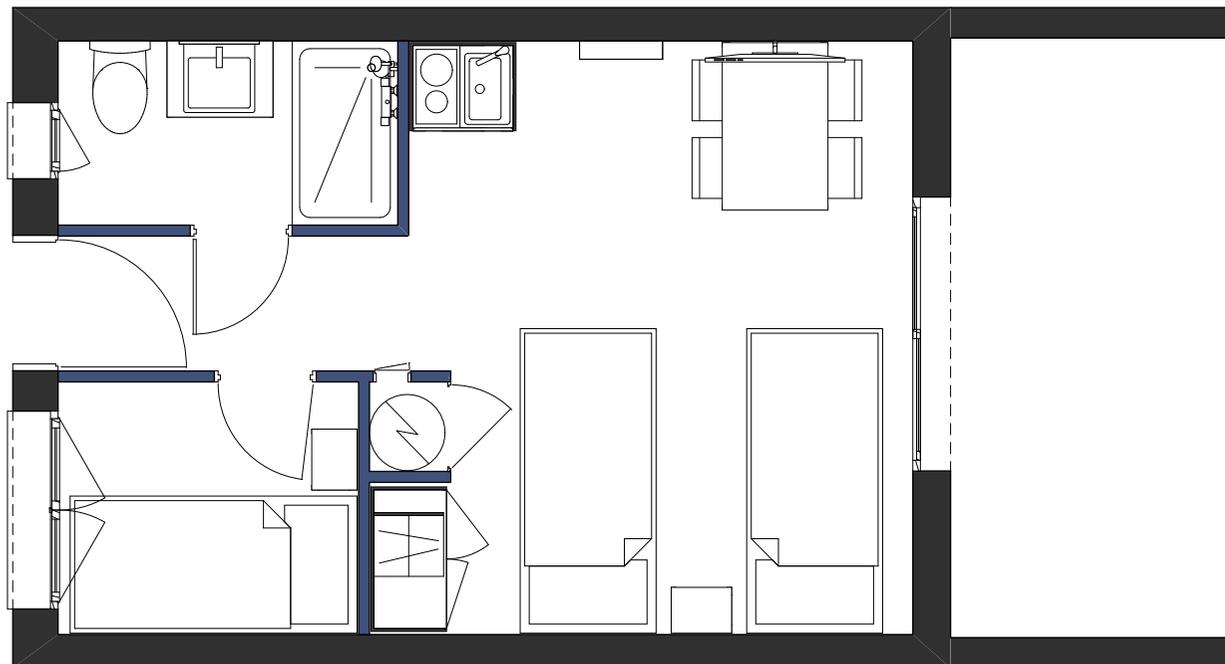
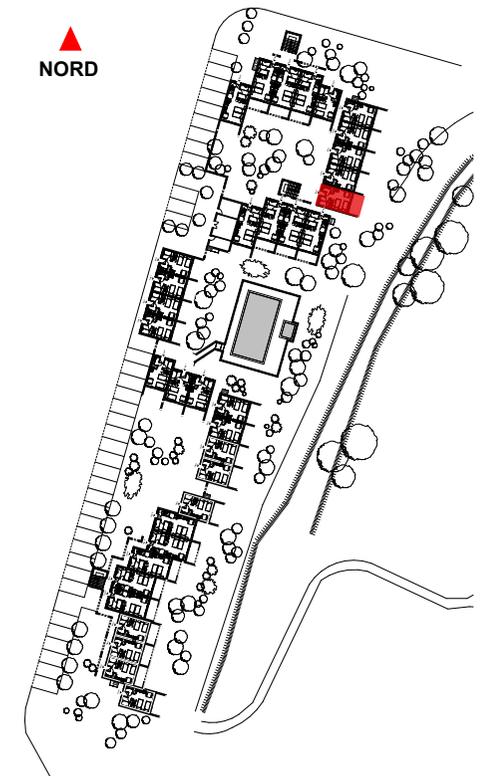
UH n°: **114**

Surfaces habitables (m<sup>2</sup>)

Entrée: **2,05**

Chambre **3,30**

Salle d'eau **2,70**

Placard technique: **0,30**

Séjour: **13,15**

Terrasse: **7,30**

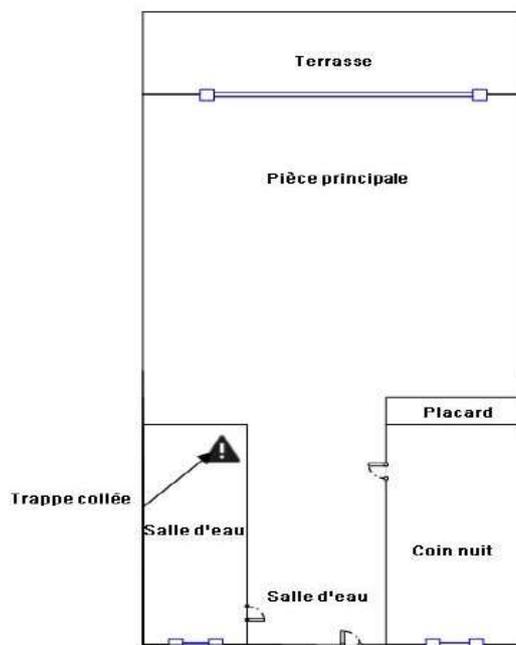
7.1 - Annexe - Schéma de repérage

Conduit en fibro-ciment

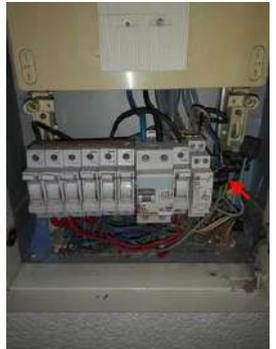
N° Article (1)	Libellé et localisation (*) des anomalies	N° Article (2)	Libellé des mesures compensatoires (3) correctement mises en œuvre	Photos
B7.3 d	L'installation électrique comporte au moins une connexion avec une partie active nue sous tension accessible. Remarques : Présence de connexion de matériel électrique présentant des parties actives nues sous tension (dominos de raccordement)

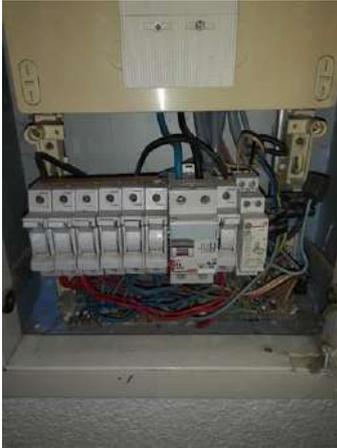
Photo PhEle001

Libellé de l'information complémentaire : L'ensemble de l'installation électrique est protégé par au moins un dispositif différentiel à haute sensibilité inf. ou égal à 30 mA.

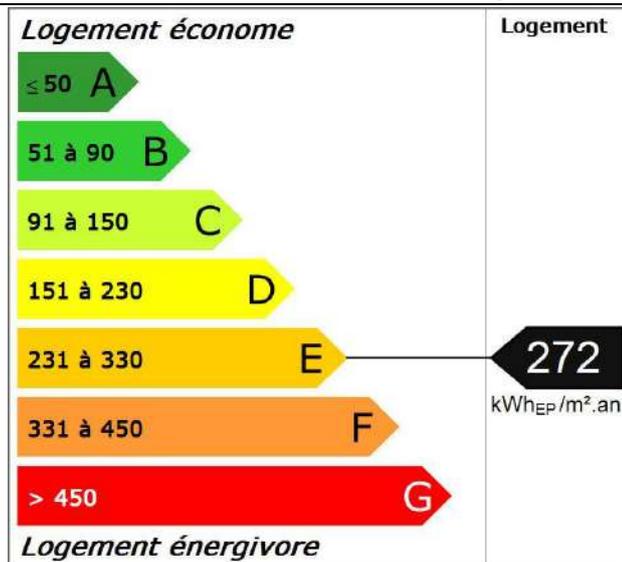
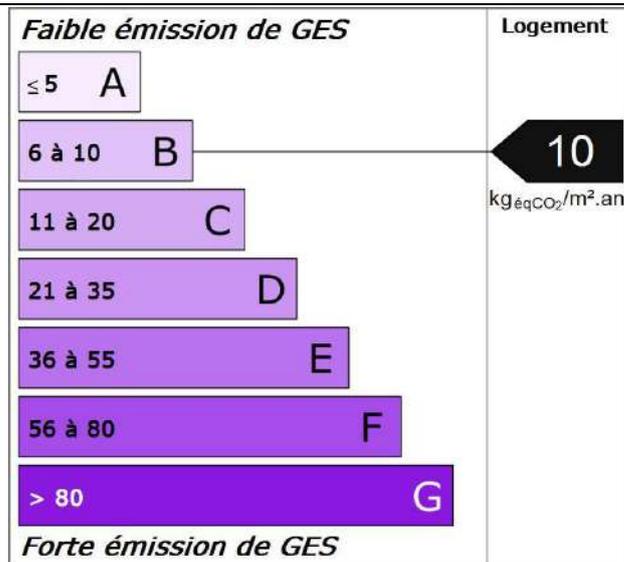
Consommation conventionnelle : 272 kWh<sub>EP</sub>/m<sup>2</sup>.an  
sur la base d'estimations à l'immeuble / au logement

Estimation des émissions : 10 kg<sub>éqCO<sub>2</sub></sub>/m<sup>2</sup>.an
