## LES SALADELLES – ARLES

### ATTESTATION DE SUPERFICIE

**Rapport de mission de repérage des matériaux et produits contenant de l'amiante pour l'établissement du constat établi à l'occasion de la vente d'un immeuble bâti (listes A et B de l'annexe 13-9 du Code de la Santé publique)**

Numéro de dossier : 1095/11/2018 SANFILIPPO  
Date du repérage : 14/11/2018

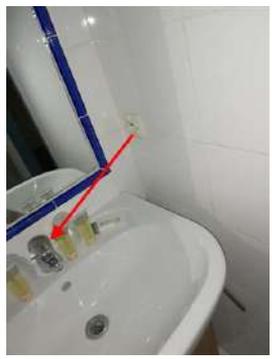
N° Article (1)	Libellé et localisation (*) des anomalies	N° Article (2)	Libellé des mesures compensatoires (3) correctement mises en œuvre	Photos
B3.3.6 a3	Au moins un circuit (n'alimentant pas des socles de prises de courant) n'est pas relié à la terre. Remarques : Présence de circuits électriques non équipés de conducteurs de protection (éclairage)	B3.3.6 1	Alors que des socles de prise de courant ou des circuits de l'installation ne sont pas reliés à la terre (B.3.3.6 a1), a2 et a3), la mesure compensatoire suivante est correctement mise en œuvre : - protection du (des) CIRCUIT (s) concerné (s) ou de l'ensemble de l'installation électrique par au moins un dispositif différentiel à haute sensibilité $\leq 30$ mA.	
B6.3.1 a	Local contenant une baignoire ou une douche : l'installation électrique ne répond pas aux prescriptions particulières appliquées à ce local (adéquation entre l'emplacement où est installé le matériel électrique et les caractéristiques de ce dernier - respect des règles de protection contre les chocs électriques liées aux zones). Remarques : Présence de matériel électrique inadapté placé en zone 2 d'un local contenant une douche ou une baignoire

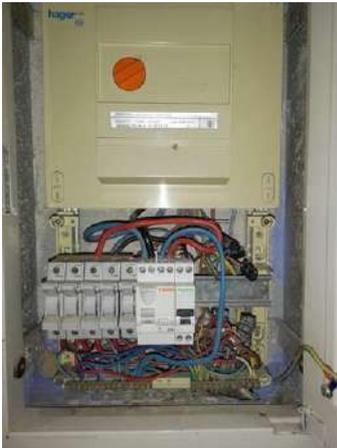
Photo PhEle003

Libellé de l'information complémentaire : L'ensemble de l'installation électrique est protégé par au moins un dispositif différentiel à haute sensibilité inf. ou égal à 30 mA.

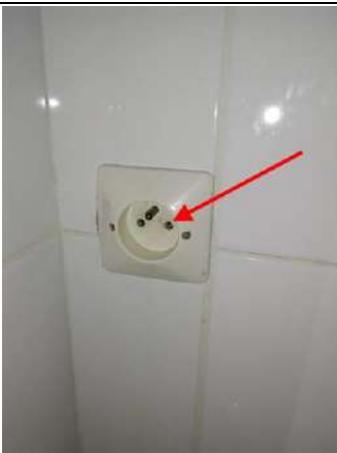
Photo PhEle004

Libellé de l'information complémentaire : B11 b2 Au moins un socle de prise de courant n'est pas de type à obturateur  
Remarques : Présence de socles de prises non équipés d'obturateur
