Résidence Seniors

Les Jardins d'Arcadie Lerins

Rapport de Repérage Amiante

Rapport de mission de repérage des matériaux et produits contenant de l'amiante
pour l'établissement du constat établi à l'occasion de la vente d'un immeuble bâti (listes A&B)

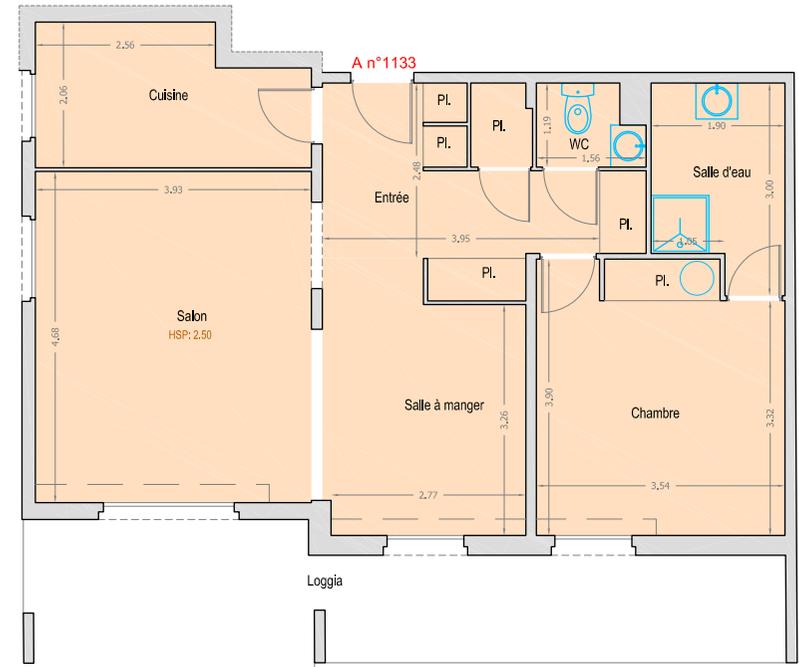
Echelle: 1/75

APPARTEMENT	SURFACES		NIV.	3ème étage
A 1133	APPARTEMENT	65.91 m ²	TYPE	3 pièces
	SURFACE ANNEXE	16.40 m ²	DATE	19/07/2018

Entrée	8.27 m ²
Salon/Salle à manger	30.79 m ²
Cuisine	7.21 m ²
Chambre	12.93 m ²
Salle d'eau	5.06 m ²
WC	1.65 m ²
Total Habitable	65.91 m²

Loggia	16.40 m ²
Total Annexe	16.40 m²

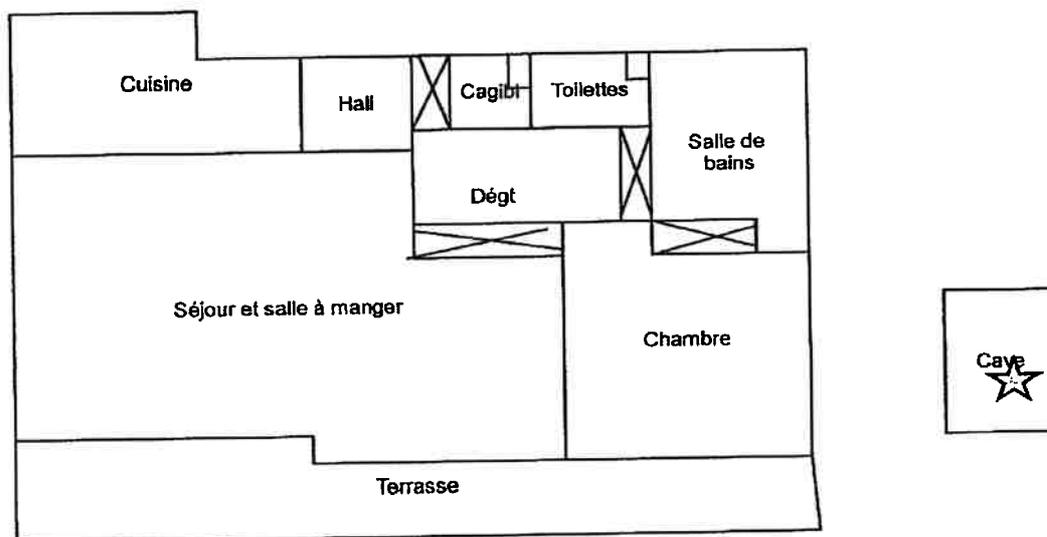
Annexe I. 1 - Schéma de repérage

Dossier : BUCHHOLZER / Les Hespérides de Léris / 279 Avenue Georges Pompidou / 06220 GOLFE JUAN		Faux plafond contenant de l'amiante		Conduit horizontal contenant de l'amiante		Locaux ou parties de locaux non visités	LEGENDE
		Plaque ondulées contenant de l'amiante		Conduit vertical contenant de l'amiante		Enveloppe de calorifuge contenant de l'amiante	
		Dalles de sol contenant de l'amiante		Emplacement et référence du prélèvement		Conduit horizontal susceptible de contenir de l'amiante	
EP = Evaluation périodique du matériau AC1 = Action corrective de 1er niveau AC2 = Action corrective de 2ème niveau		(1) = Evaluation périodique de l'état de conservation du matériau (résultat 1) (2) = Surveillance du niveau d'empoussièrément de la zone (résultat 2) (3) = Tavaux de retrait ou de confinement du matériau (résultat 3)
