LES SALADELLES – ARLES

ATTESTATION DE SUPERFICIE

Rapport de mission de repérage des matériaux et produits contenant de l'amiante pour l'établissement du constat établi à l'occasion de la vente d'un immeuble bâti (listes A et B de l'annexe 13-9 du Code de la Santé publique)

Numéro de dossier : 1245/01/2019
Date du repérage : 07/01/2019

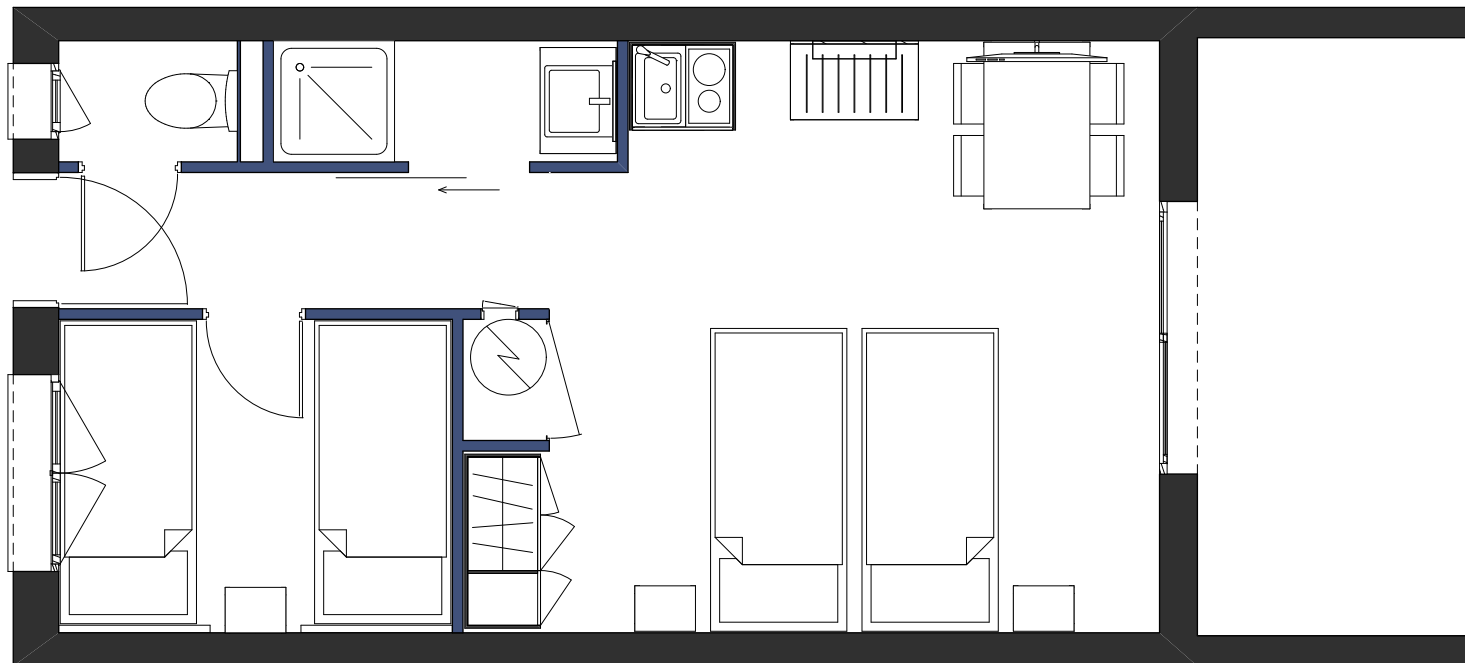
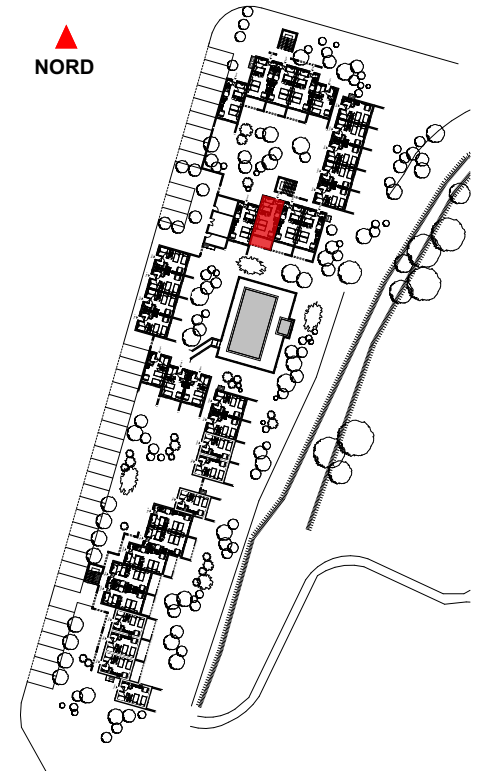
Niveau	0	Lot n° :	18	Surf. hab. :	27,50 m ²	Nb de couchage :	4 C
--------	---	----------	----	--------------	----------------------	------------------	-----

Entrée:	2,92
Salle d'eau:	1,82
Wc:	0,94
Chambre	5,38
Séjour:	16
Rangement Séjour:	0,44

Terrasse:	7,40

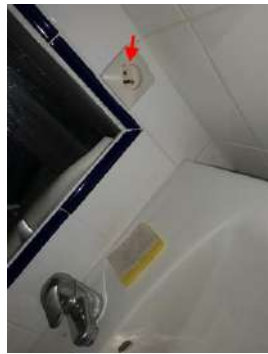
N° Article (1)	Libellé et localisation (*) des anomalies	N° Article (2)	Libellé des mesures compensatoires (3) correctement mises en œuvre	Photos
B6.3.1 a	Local contenant une baignoire ou une douche : l'installation électrique ne répond pas aux prescriptions particulières appliquées à ce local (adéquation entre l'emplacement où est installé le matériel électrique et les caractéristiques de ce dernier - respect des règles de protection contre les chocs électriques liées aux zones). Remarques : Présence de matériel électrique inadapté placé en zone 2 d'un local contenant une douche ou une baignoire (prise) (Salle d'eau)

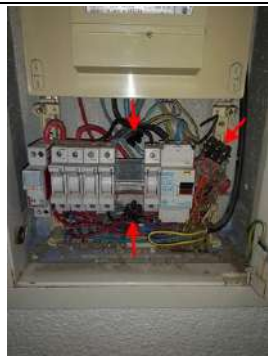
B7.3 d	L'installation électrique comporte au moins une connexion avec une partie active nue sous tension accessible. Remarques : Présence de connexion de matériel électrique présentant des parties actives nues sous tension (dominos de raccordement)

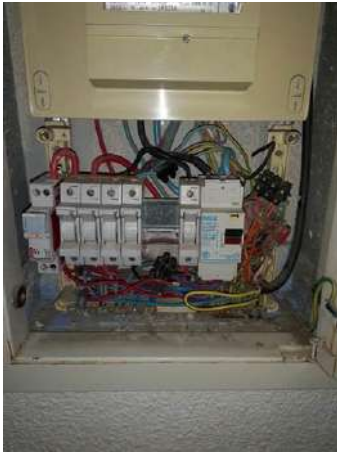
Photo PhEle001

Libellé de l'information complémentaire : L'ensemble de l'installation électrique est protégé par au moins un dispositif différentiel à haute sensibilité inf. ou égal à 30 mA.
