Résidence Seniors

Les Jardins d'Arcadie Lerins

APPARTEMENT	SURFACES		NIV.	RDC
B 1201	APPARTEMENT	33.09 m ²	TYPE	1 pièce
	SURFACE ANNEXE	45.50 m ²	DATE	10/09/2018

Certificat de superficie de la partie privative

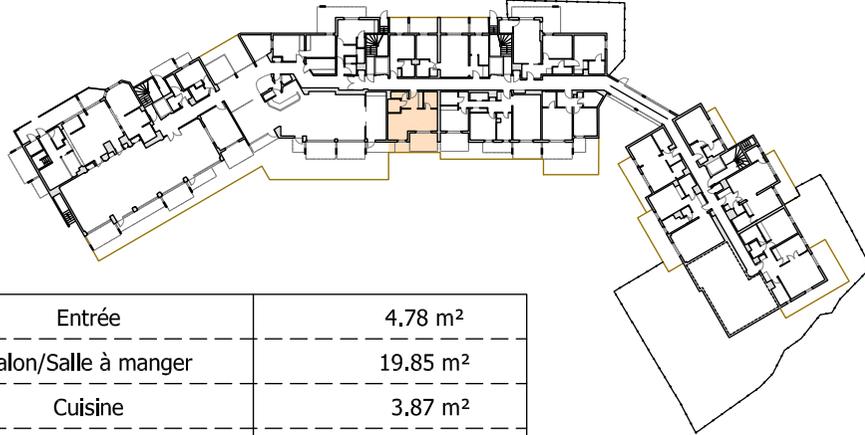
Entrée	4.78 m ²
Salon/Salle à manger	19.85 m ²
Cuisine	3.87 m ²
Salle d'eau	2.61 m ²
wc	1.98 m ²
Total Habitable	33.09 m²

Terrasse	12.50 m ²
Jardin	33.00 m ² *
Total Annexe	45.50 m²

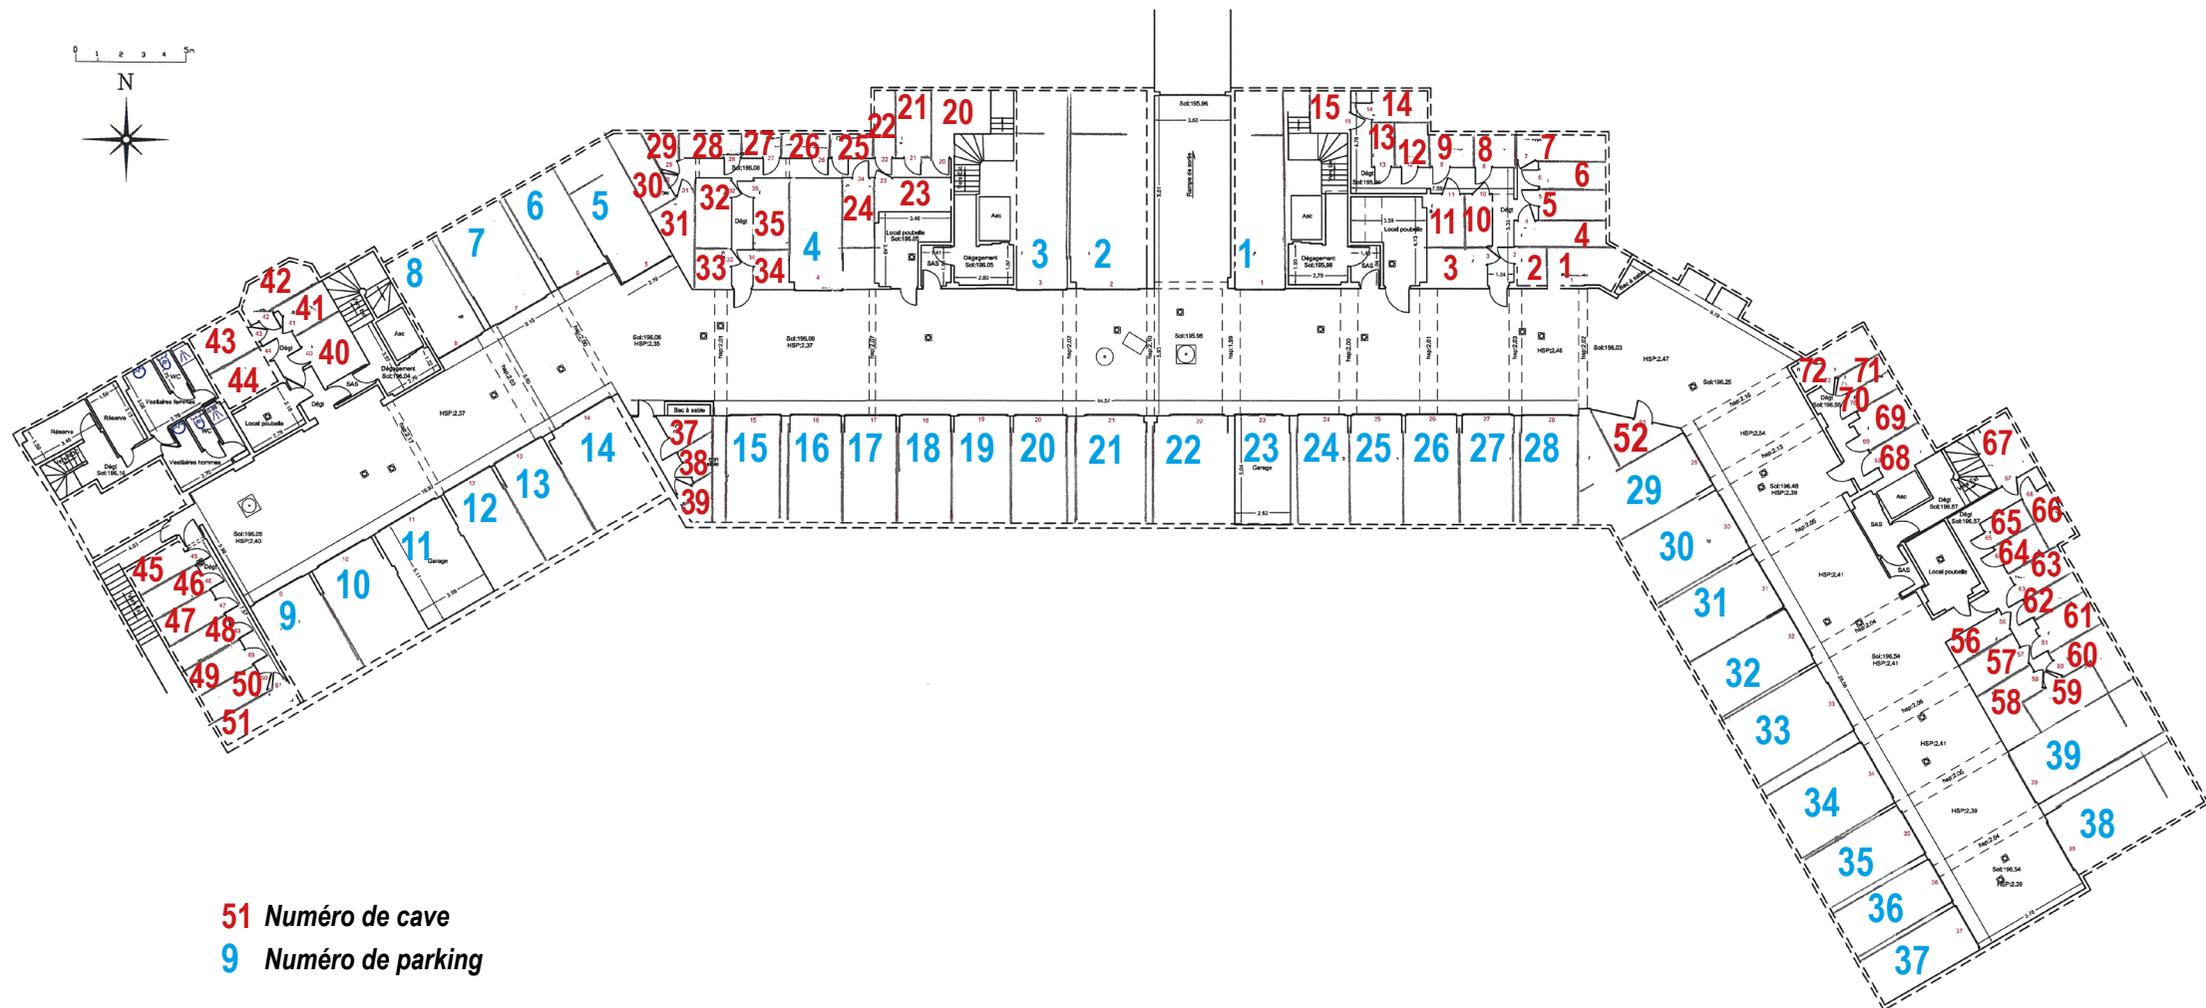
PLAN du SOUS-SOL Garages et caves

- 51 Numéro de cave
- 9 Numéro de parking

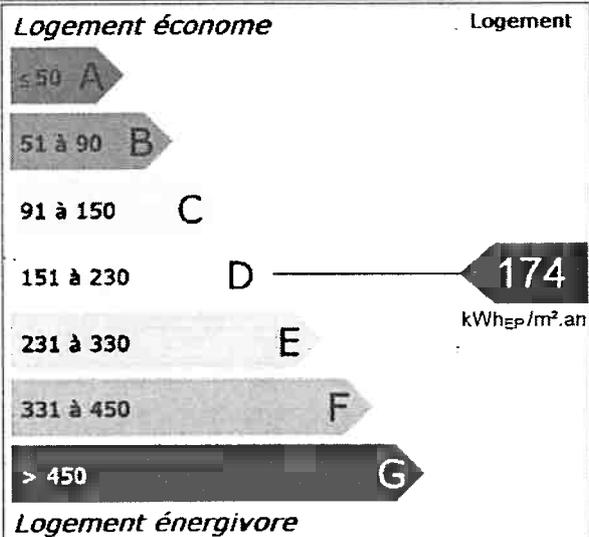
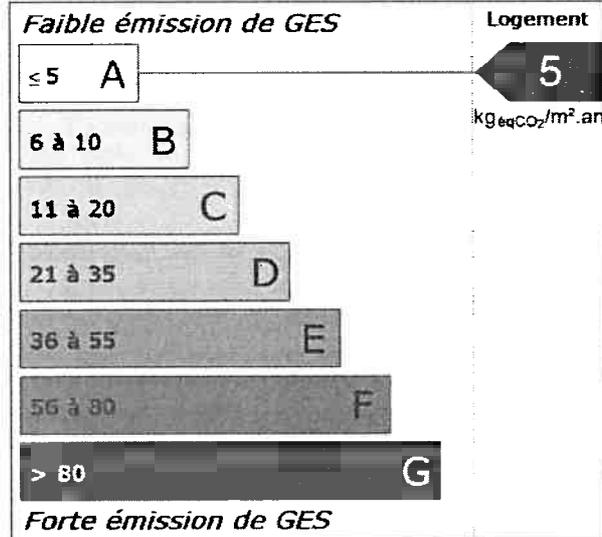
Consommation conventionnelle : 174 kWh_{EP}/m².an
 sur la base d'estimations à l'immeuble / au logement

Estimation des émissions : 5 kg_{eqCO2}/m².an

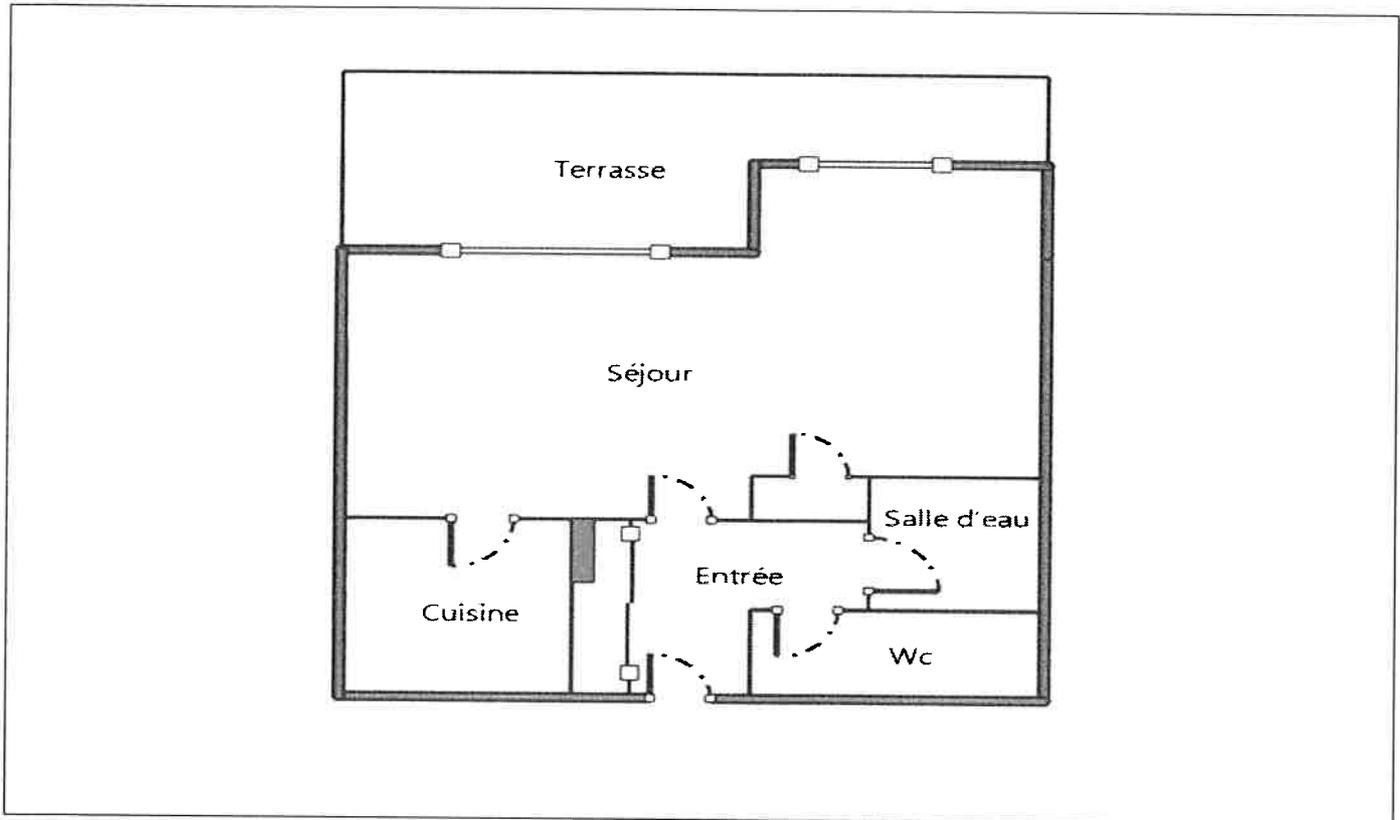
7.1 - Annexe - Schéma de repérage

Conduit en fibro-ciment		Dalles de sol	<p>Nom du propriétaire : Madame GIRARDEAU Adresse du bien : Les Hesperides - Bat. B 279 avenue Georges Pompidou 06220 GOLFE-JUAN</p>
	Conduit autre que fibro-ciment		Carrelage	
	Brides		Colle de revêtement	
	Dépôt de Matériaux contenant de l'amiante		Dalles de faux-plafond	
	Matériau ou produit sur lequel un doute persiste		Toiture en fibro-ciment	
	Présence d'amiante		Toiture en matériaux composites
