## LES SALADELLES – ARLES

**Rapport de mission de repérage des matériaux et produits contenant de l'amiante pour l'établissement du constat établi à l'occasion de la vente d'un immeuble bâti (listes A et B de l'annexe 13-9 du Code de la Santé publique)**

| Adresse | Rue : ..... <b>Le Village Camarguais, studio N°C119, Quartier Fourchan, 474 Chemin de la Prairie</b><br>Bât., escalier, niveau, appartement n°, lot n° :<br><b>Bat. C ; Etage 1 Lot numéro 15,</b><br>Code postal, ville : <b>13200 ARLES (France)</b><br><b>Section cadastrale : NC, Parcelle numéro : NC,</b> |

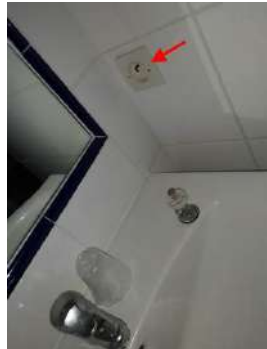
| N° Article (1) | Libellé et localisation (*) des anomalies | N° Article (2) | Libellé des mesures compensatoires (3) correctement mises en œuvre | Photos |
|---|---|---|---|---|
| B6.3.1 a | Local contenant une baignoire ou une douche : l'installation électrique ne répond pas aux prescriptions particulières appliquées à ce local (adéquation entre l'emplacement où est installé le matériel électrique et les caractéristiques de ce dernier – respect des règles de protection contre les chocs électriques liées aux zones).<br>Remarques : Présence de matériel électrique inadapté placé en zone 2 d'un local contenant une douche ou une baignoire (prise) ; Faire intervenir un électricien qualifié afin de supprimer le matériel électrique inadapté ou le remplacer par du matériel adapté (Salle d'eau) | | | |

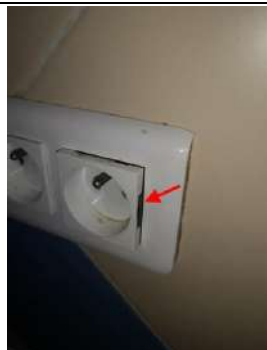
| N° Article (1) | Libellé et localisation (*) des anomalies | N° Article (2) | Libellé des mesures compensatoires (3) correctement mises en œuvre | Photos |
|---|---|---|---|---|
| B7.3 a | L'Enveloppe d'au moins un matériel est manquant ou détérioré.<br>Remarques : Présence de matériel électrique en place dont l'enveloppe présente des détériorations | | | |

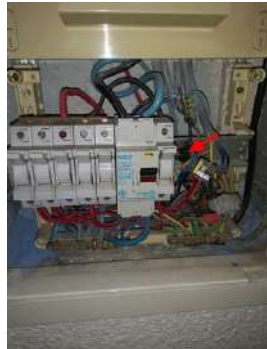
| N° Article (1) | Libellé et localisation (*) des anomalies | N° Article (2) | Libellé des mesures compensatoires (3) correctement mises en œuvre | Photos |
|---|---|---|---|---|
| B7.3 d | L'installation électrique comporte au moins une connexion avec une partie active nue sous tension accessible.<br>Remarques : Présence de connexion de matériel électrique présentant des parties actives nues sous tension (dominos de raccordement) | | | |

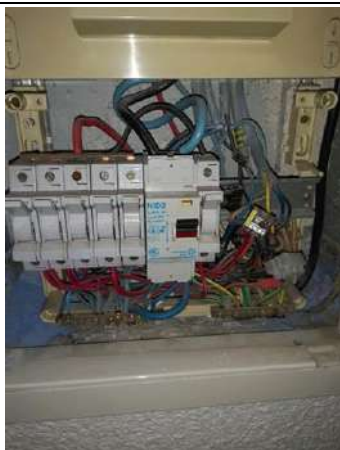
Photo PhEle001

Libellé de l'information complémentaire : L'ensemble de l'installation électrique est protégé par au moins un dispositif différentiel à haute sensibilité inf. ou égal à 30 mA.

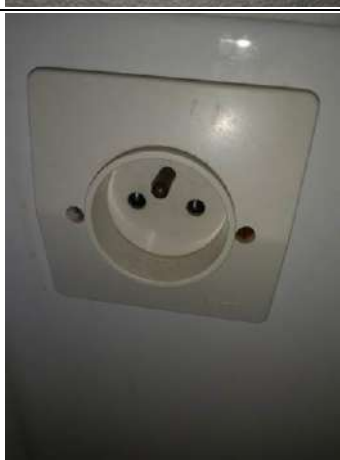
Photo PhEle003

Libellé de l'information complémentaire : B11 b2 Au moins un socle de prise de courant n'est pas de type à obturateur  
Remarques : Présence de socles de prises non équipés d'obturateur

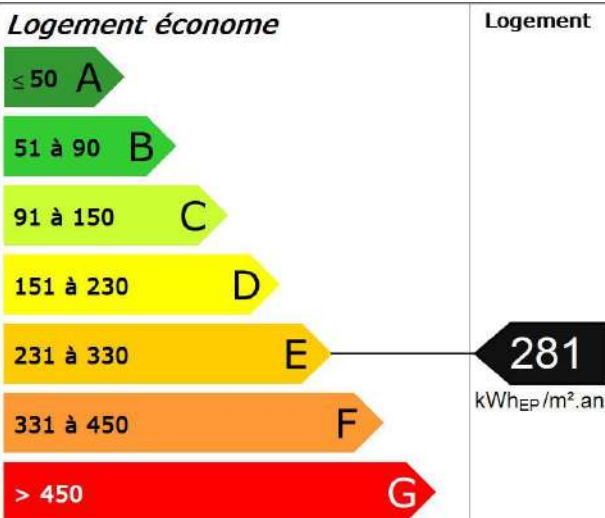
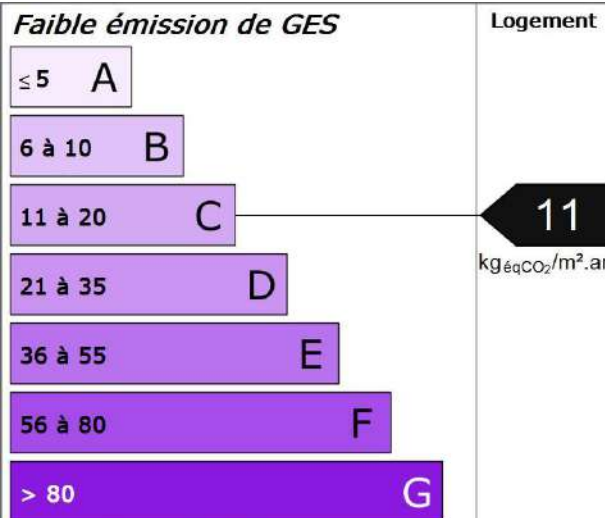
| <b>Consommations énergétiques</b><br>(en énergie primaire)<br><b>Pour le chauffage, la production d'eau chaude sanitaire et le refroidissement</b> | <b>Émissions de gaz à effet de serre</b><br>(GES)<br><b>Pour le chauffage, la production d'eau chaude sanitaire et le refroidissement</b> |
|---|---|
| <b>Consommation réelle : 281 kWh<sub>EP</sub>/m².an</b> | <b>Estimation des émissions : 11 kg<sub>éqCO2</sub>/m².an</b> |
| <div> <div> <b>Logement économe</b><br/> <br/> <b>Logement énergivore</b> </div> <div> <b>Logement</b><br/> <b>281</b><br/> kWh<sub>EP</sub>/m².an </div> </div> | <div> <div> <b>Faible émission de GES</b><br/> <br/> <b>Forte émission de GES</b> </div> <div> <b>Logement</b><br/> <b>11</b><br/> kg<sub>éqCO2</sub>/m².an </div> </div> |

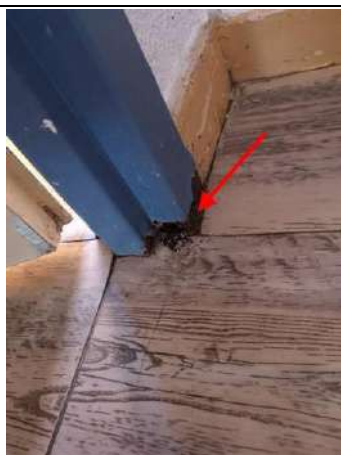
| Localisation | Liste des ouvrages, parties d'ouvrages | Observations et constatations diverses |
|---|---|---|
| Wc | Porte et fenêtre (+cadres) | Présence d'indices d'infestation d'autres agents de dégradation biologique du bois |

**Photo n° PhTer001**  
**Localisation : Wc**  
**Ouvrage : Huisseries porte**

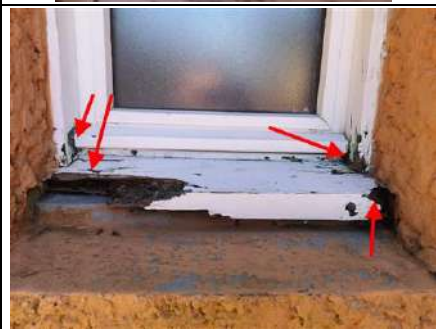
| Bâtiments et parties de bâtiments visités (1) | Ouvrages, parties d'ouvrages et éléments examinés (2) | Résultats du diagnostic d'infestation (3) |
|---|---|---|
| | Fenêtre et cadre (F1) - Bois et Peinture | Absence d'indices d'infestation de termites<br><b>Présence d'indices d'infestation d'autres agents de dégradation biologique du bois</b> |

**Photo n° PhTer004**  
**Localisation : Wc**  
**Ouvrage : Fenêtre et cadre (F1) - Bois et Peinture**  
**Parasite : Présence d'indices d'infestation d'agents de dégradation biologique du bois**  
**Indices : altérations dans le bois (présence sur une partie de l'élément)**
