## LES SALADELLES – ARLES

### ATTESTATION DE SUPERFICIE

**Rapport de mission de repérage des matériaux et produits contenant de l'amiante pour l'établissement du constat établi à l'occasion de la vente d'un immeuble bâti (listes A et B de l'annexe 13-9 du Code de la Santé publique)**

Numéro de dossier : 1099/11/2018 DANOY  
Date du repérage : 14/11/2018

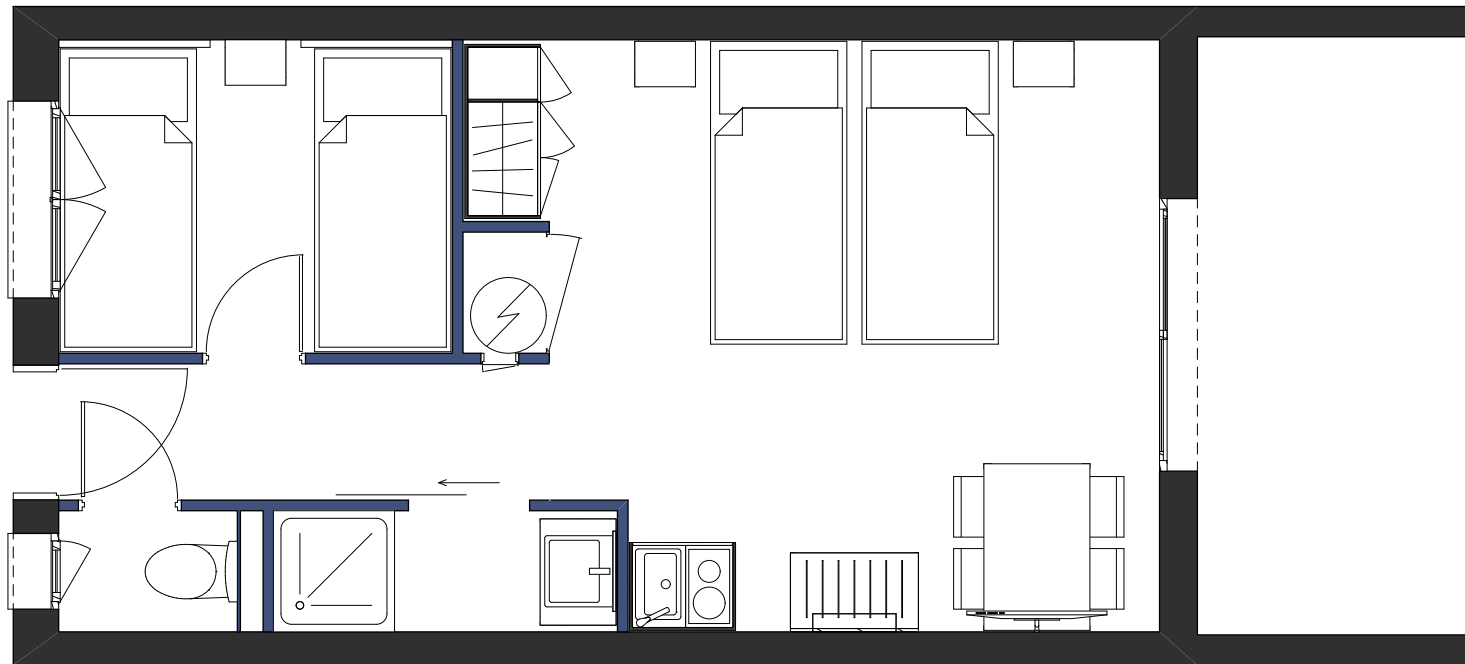
UH n°: **120**

Entrée:	2,92
Salle d'eau:	1,82
Wc:	0,94
Chambre	5,38
Séjour:	16
Rangement Séjour:	0,44
<hr/>	
Terrasse:	7,40

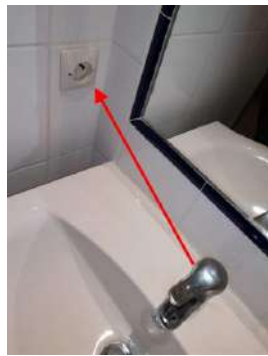
N° Article (1)	Libellé et localisation (*) des anomalies	N° Article (2)	Libellé des mesures compensatoires (3) correctement mises en œuvre	Photos
B3.3.6 a3	Au moins un circuit (n'alimentant pas des socles de prises de courant) n'est pas relié à la terre. Remarques : Présence de circuits électriques non équipés de conducteurs de protection (éclairage)	B3.3.6 1	Alors que des socles de prise de courant ou des circuits de l'installation ne sont pas reliés à la terre (B.3.3.6 a1), a2 et a3), la mesure compensatoire suivante est correctement mise en œuvre : - protection du (des) CIRCUIT (s) concerné (s) ou de l'ensemble de l'installation électrique par au moins un dispositif différentiel à haute sensibilité $\leq 30$ mA.	
B6.3.1 a	Local contenant une baignoire ou une douche : l'installation électrique ne répond pas aux prescriptions particulières appliquées à ce local (adéquation entre l'emplacement où est installé le matériel électrique et les caractéristiques de ce dernier - respect des règles de protection contre les chocs électriques liées aux zones). Remarques : Présence de matériel électrique inadapté placé en zone 2 d'un local contenant une douche ou une baignoire

B7.3 d	L'installation électrique comporte au moins une connexion avec une partie active nue sous tension accessible. Remarques : Présence de connexion de matériel électrique présentant des parties actives nues sous tension (dominos)

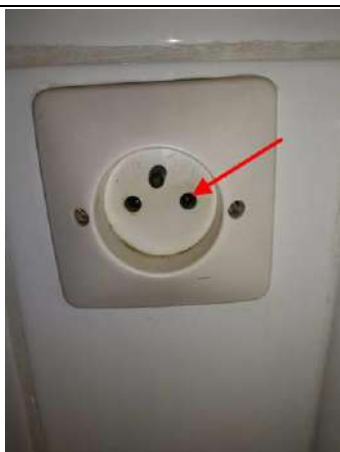
Photo PhEle003

Libellé de l'information complémentaire : B11 b2 Au moins un socle de prise de courant n'est pas de type à obturateur

Remarques : Présence de socles de prises non équipés d'obturateur

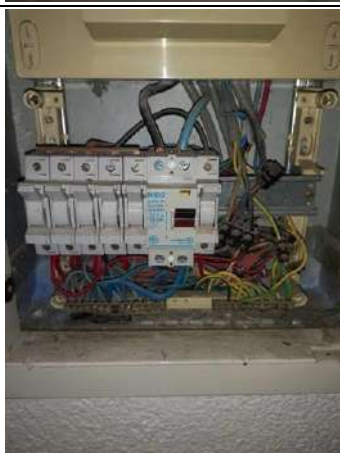
Photo PhEle004

Libellé de l'information complémentaire : L'ensemble de l'installation électrique est protégé par au moins un dispositif différentiel à haute sensibilité inf. ou égal à 30 mA.
