Résidence Seniors

Les Jardins d'Arcadie Lerins

**Rapport de mission de repérage des matériaux et produits contenant de l'amiante pour l'établissement du constat
établi à l'occasion de la vente d'un immeuble bâti
(listes A et B de l'annexe 13-9 du Code de la Santé publique)**

Numéro de dossier : 1433-BARTHEL-06-17
Date du repérage : 29/06/2017

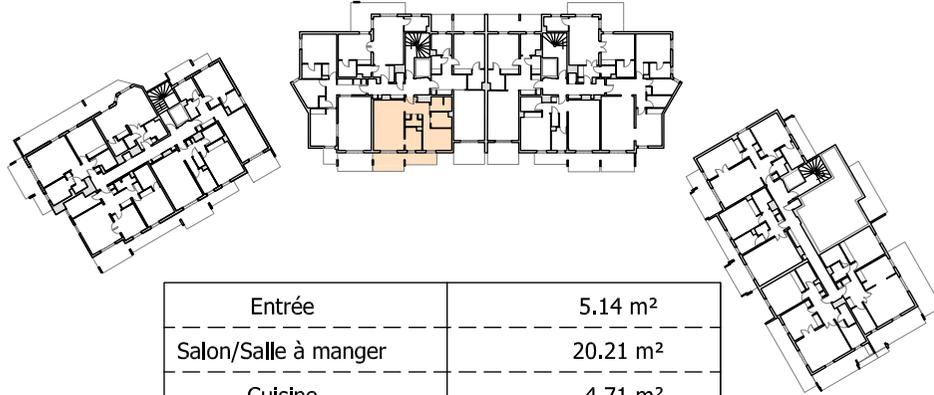
APPARTEMENT	SURFACES		NIV.	1ère étage
B 1212	APPARTEMENT	49.86 m ²	TYPE	2 pièces
	SURFACE ANNEXE	11.37 m ²	DATE	02/07/2018

Entrée	5.14 m ²
Salon/Salle à manger	20.21 m ²
Cuisine	4.71 m ²
Chambre	9.77 m ²
Dressing	4.15 m ²
Salle d'eau	4.05 m ²
WC	1.83 m ²
Total Habitable	49.86 m²
Loggia	11.37 m ²
Total Annexe	11.37 m²

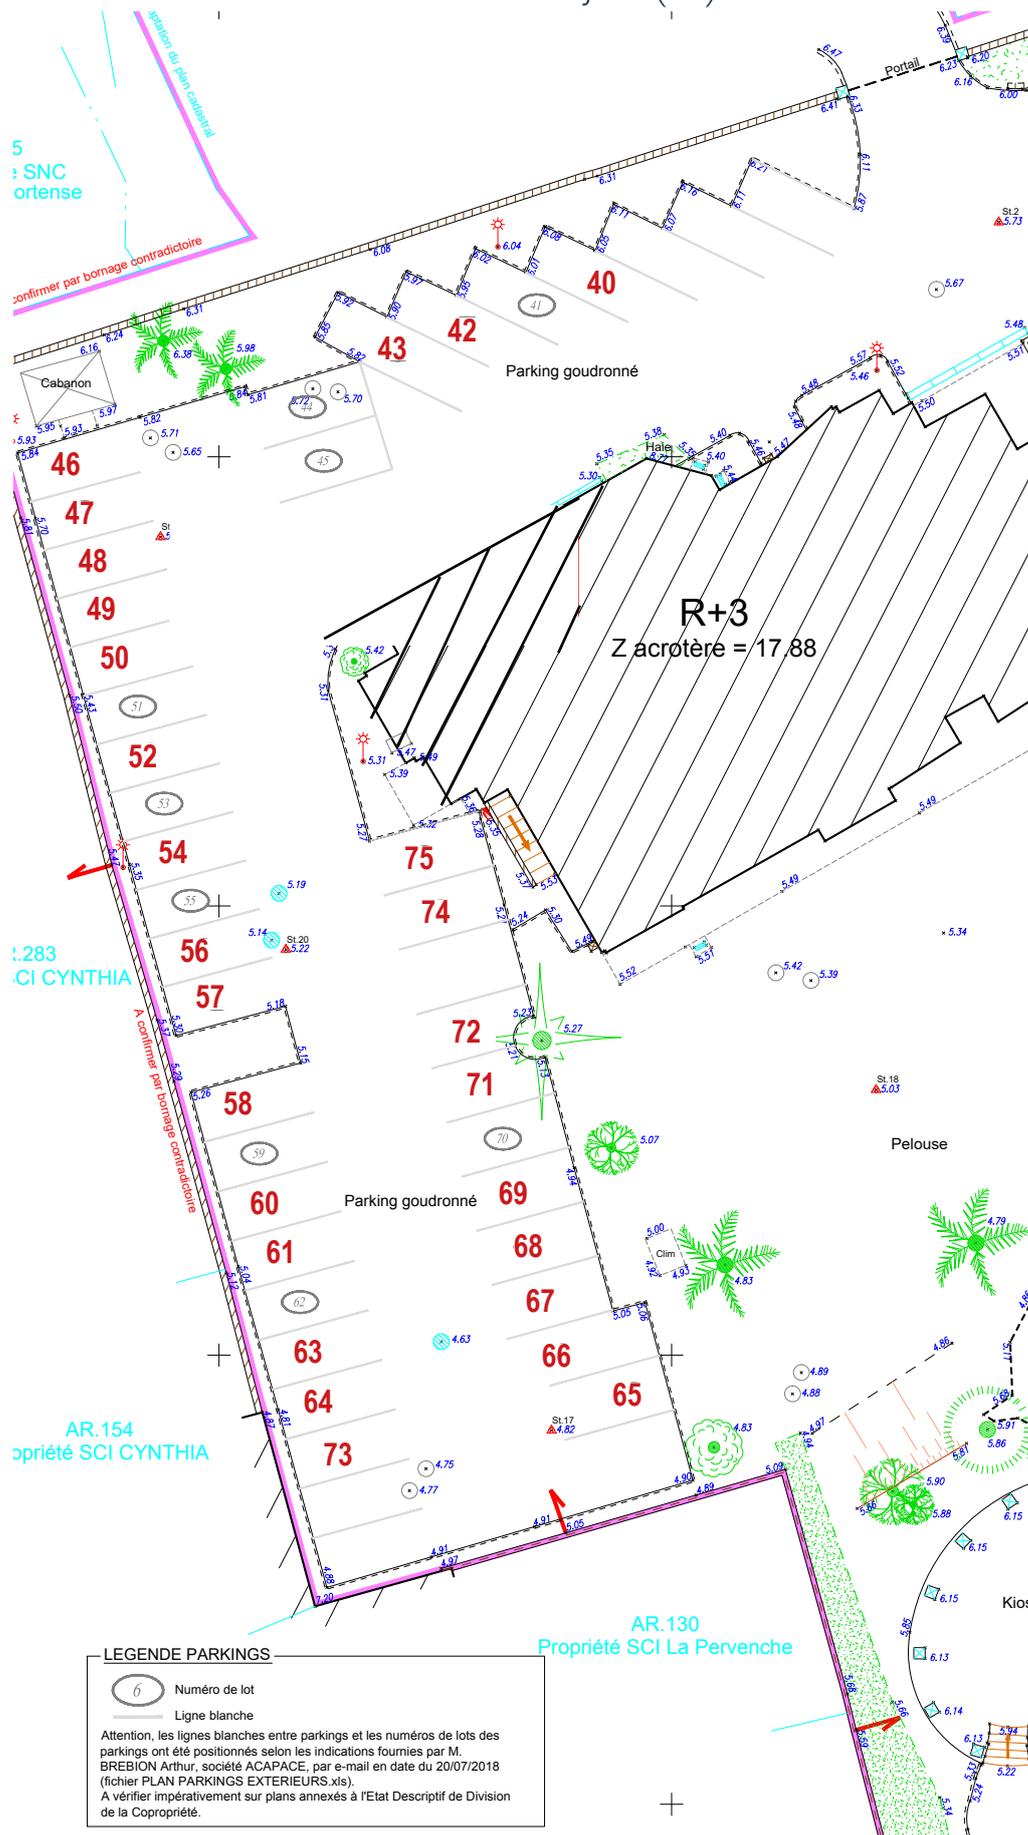
PLAN des PARKINGS

Attention, les lignes blanches entre parkings et les numéros de lots des parkings ont été positionnés selon les indications fournies par M. BREBION Arthur, société ACAPACE, par e-mail en date du 20/07/2018 (fichier PLAN PARKINGS EXTERIEURS.xls).
 A vérifier impérativement sur plans annexés à l'Etat Descriptif de Division de la Copropriété.

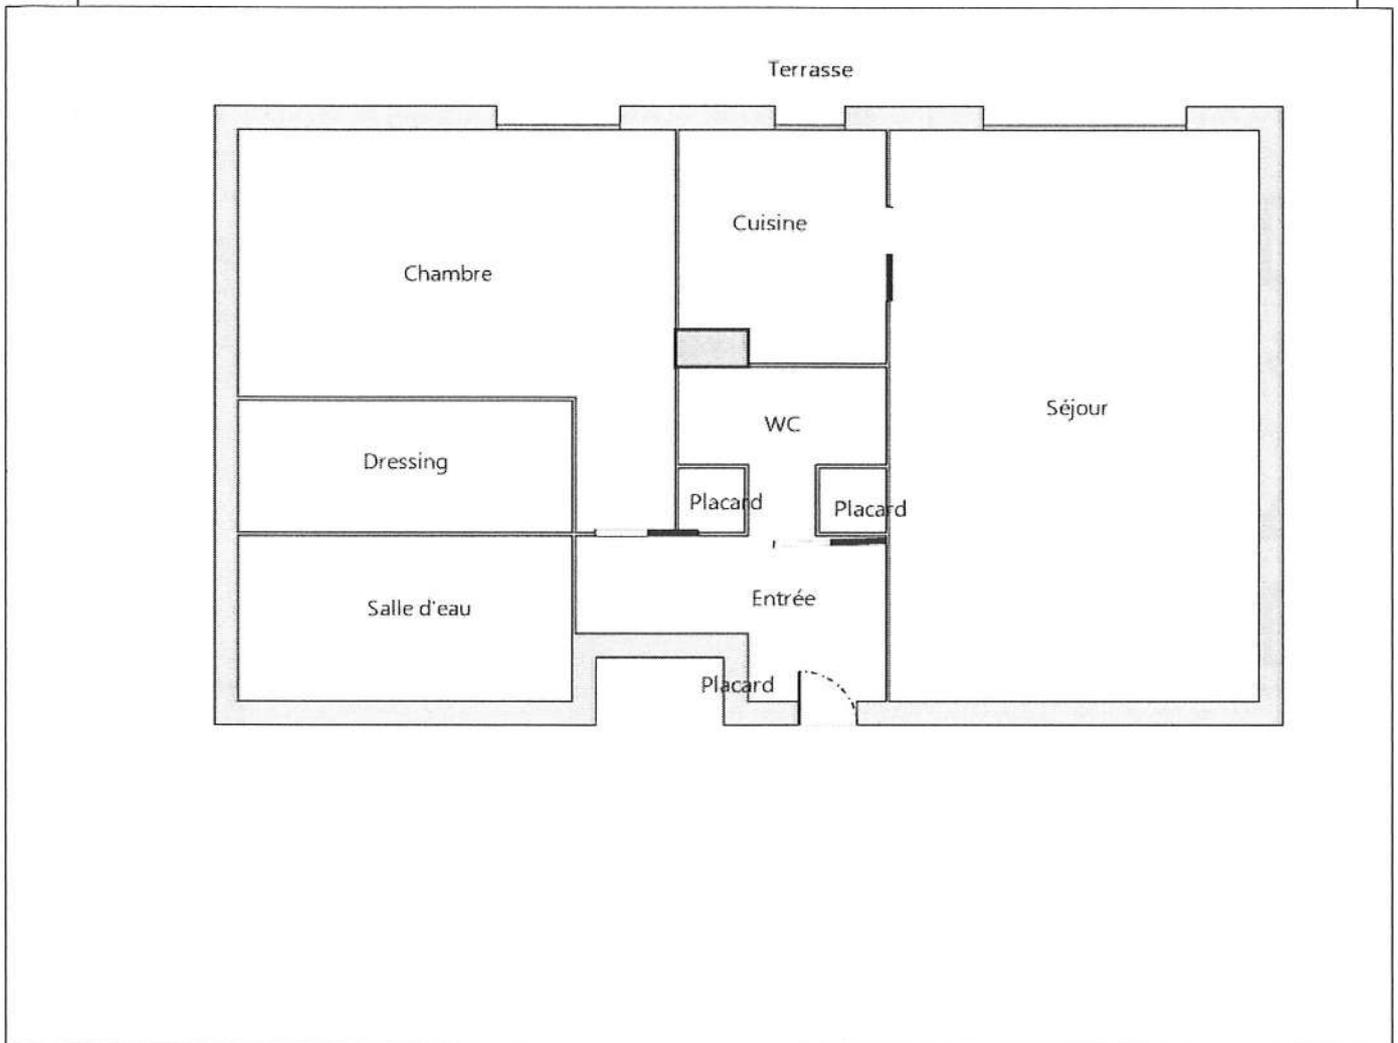
7.1 - Annexe - Schéma de repérage

Localisation	Identifiant + Description	Conclusion	Justification	Etat de conservation	Commentaires
Salle d'eau; WC; Cuisine	Identifiant: M001 Description: Conduits Composant de la construction: Conduits de fluides (air, eau, autres fluides) Partie à sonder: Conduits	Absence d'amiante	Matériau ou produit qui par nature ne contient pas d'amiante

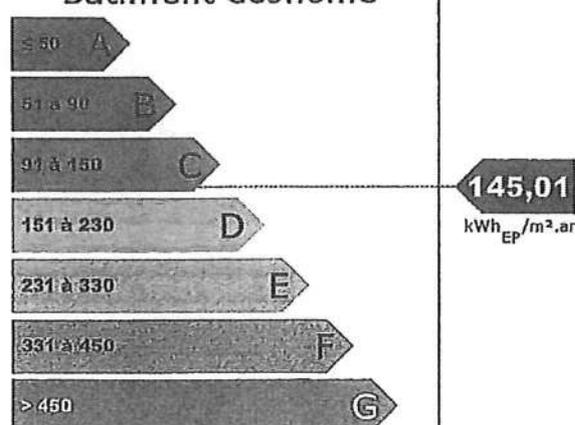
Consommations énergétiques (en énergie primaire) pour le chauffage, la production d'eau chaude sanitaire et le refroidissement	Emissions de gaz à effet de serre (GES) pour le chauffage, la production d'eau chaude sanitaire et le refroidissement
Consommation conventionnelle : 145,01 kWh _{ep} /m ² .an	Estimation des émissions : 4,9 kg _{eqCO2} /m ² .an
<p>Bâtiment économe</p>

<p>145,01 kWh_{ep}/m².an</p> <p>Bâtiment énergivore</p>	<p>Faible émission de GES</p>

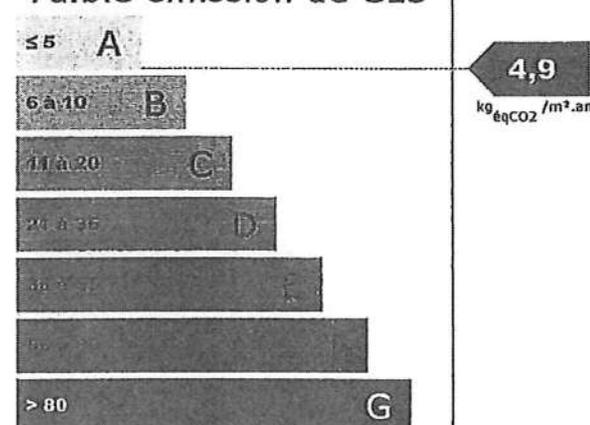
<p>4,9 kg_{eqCO2}/m².an</p> <p>Forte émission de GES</p>
