ATTESTATION DE SUPERFICIE

Adresse : **Les Saladelles, MAS DE VERAN – QUARTIER FOURCHON.**

Rapport de mission de repérage des matériaux et produits contenant de l'amiante pour l'établissement du constat établi à l'occasion de la vente d'un immeuble bâti (listes A et B de l'annexe 13-9 du Code de la Santé publique)

Adresse	Rue : Le village Camarguais, studio N°121 Quartier Fourchan, 474 Chemin de la Prairie Bât., escalier, niveau, appartement n°, lot n°: Etage 1 Lot numéro 19, Code postal, ville : . 13200 ARLES (France) Section cadastrale : NC, Parcelle numéro : NC,
Périmètre de repérage : Un deux pièce situé au 1er étage du bâtiment C, Village 1.
Type de logement : Appartement - T2
Fonction principale du bâtiment : Habitation (maison individuelle)
Date de construction : < 1997

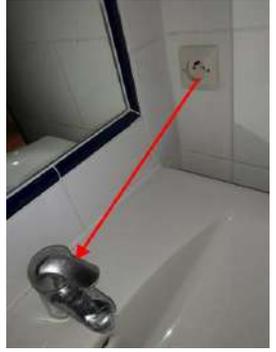
N° Article (1)	Libellé et localisation (*) des anomalies	N° Article (2)	Libellé des mesures compensatoires (3) correctement mises en œuvre	Photos
B3.3.6 a3	<p>Au moins un circuit (n'alimentant pas des socles de prises de courant) n'est pas relié à la terre. Remarques : Présence de circuits électriques non équipés de conducteurs de protection (éclairage)</p>	B3.3.6 1	<p>Alors que des socles de prise de courant ou des circuits de l'installation ne sont pas reliés à la terre (B.3.3.6 a1), a2 et a3), la mesure compensatoire suivante est correctement mise en œuvre : - protection du (des) CIRCUIT (s) concerné (s) ou de l'ensemble de l'installation électrique par au moins un dispositif différentiel à haute sensibilité ≤ 30 mA.</p>	
B6.3.1 a	<p>Local contenant une baignoire ou une douche : l'installation électrique ne répond pas aux prescriptions particulières appliquées à ce local (adéquation entre l'emplacement où est installé le matériel électrique et les caractéristiques de ce dernier - respect des règles de protection contre les chocs électriques liées aux zones). Remarques : Présence de matériel électrique inadapté placé en zone 2 d'un local contenant une douche ou une baignoire</p>

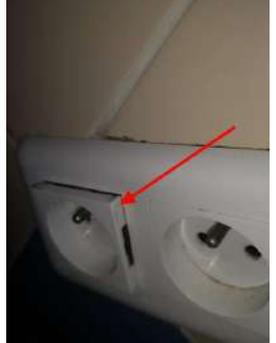
B7.3 a	<p>L'Enveloppe d'au moins un matériel est manquante ou détériorée. Remarques : Présence de matériel électrique en place dont l'enveloppe présente des détériorations</p>

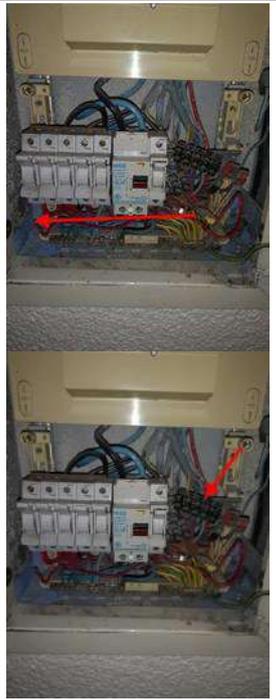
N° Article (1)	Libellé et localisation (*) des anomalies	N° Article (2)	Libellé des mesures compensatoires (3) correctement mises en œuvre	Photos
B7.3 d	L'installation électrique comporte au moins une connexion avec une partie active nue sous tension accessible. Remarques : Présence de connexion de matériel électrique présentant des parties actives nues sous tension (dominos)

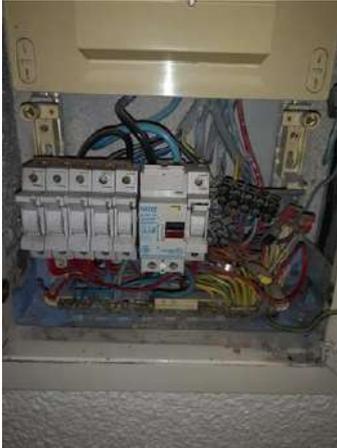
Photo PhEle001

Libellé de l'information complémentaire : L'ensemble de l'installation électrique est protégé par au moins un dispositif différentiel à haute sensibilité inf. ou égal à 30 mA.

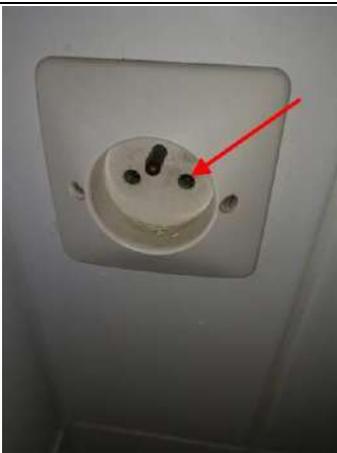
Photo PhEle002

Libellé de l'information complémentaire : B11 b2 Au moins un socle de prise de courant n'est pas de type à obturateur
Remarques : Présence de socles de prises non équipés d'obturateur
