# Les Jardins d'Arcadie Lerins

Golfe Juan (06)

## Résumé de l'expertise n° 18/GOINEAU/1687

# Certificat de superficie de la partie privative

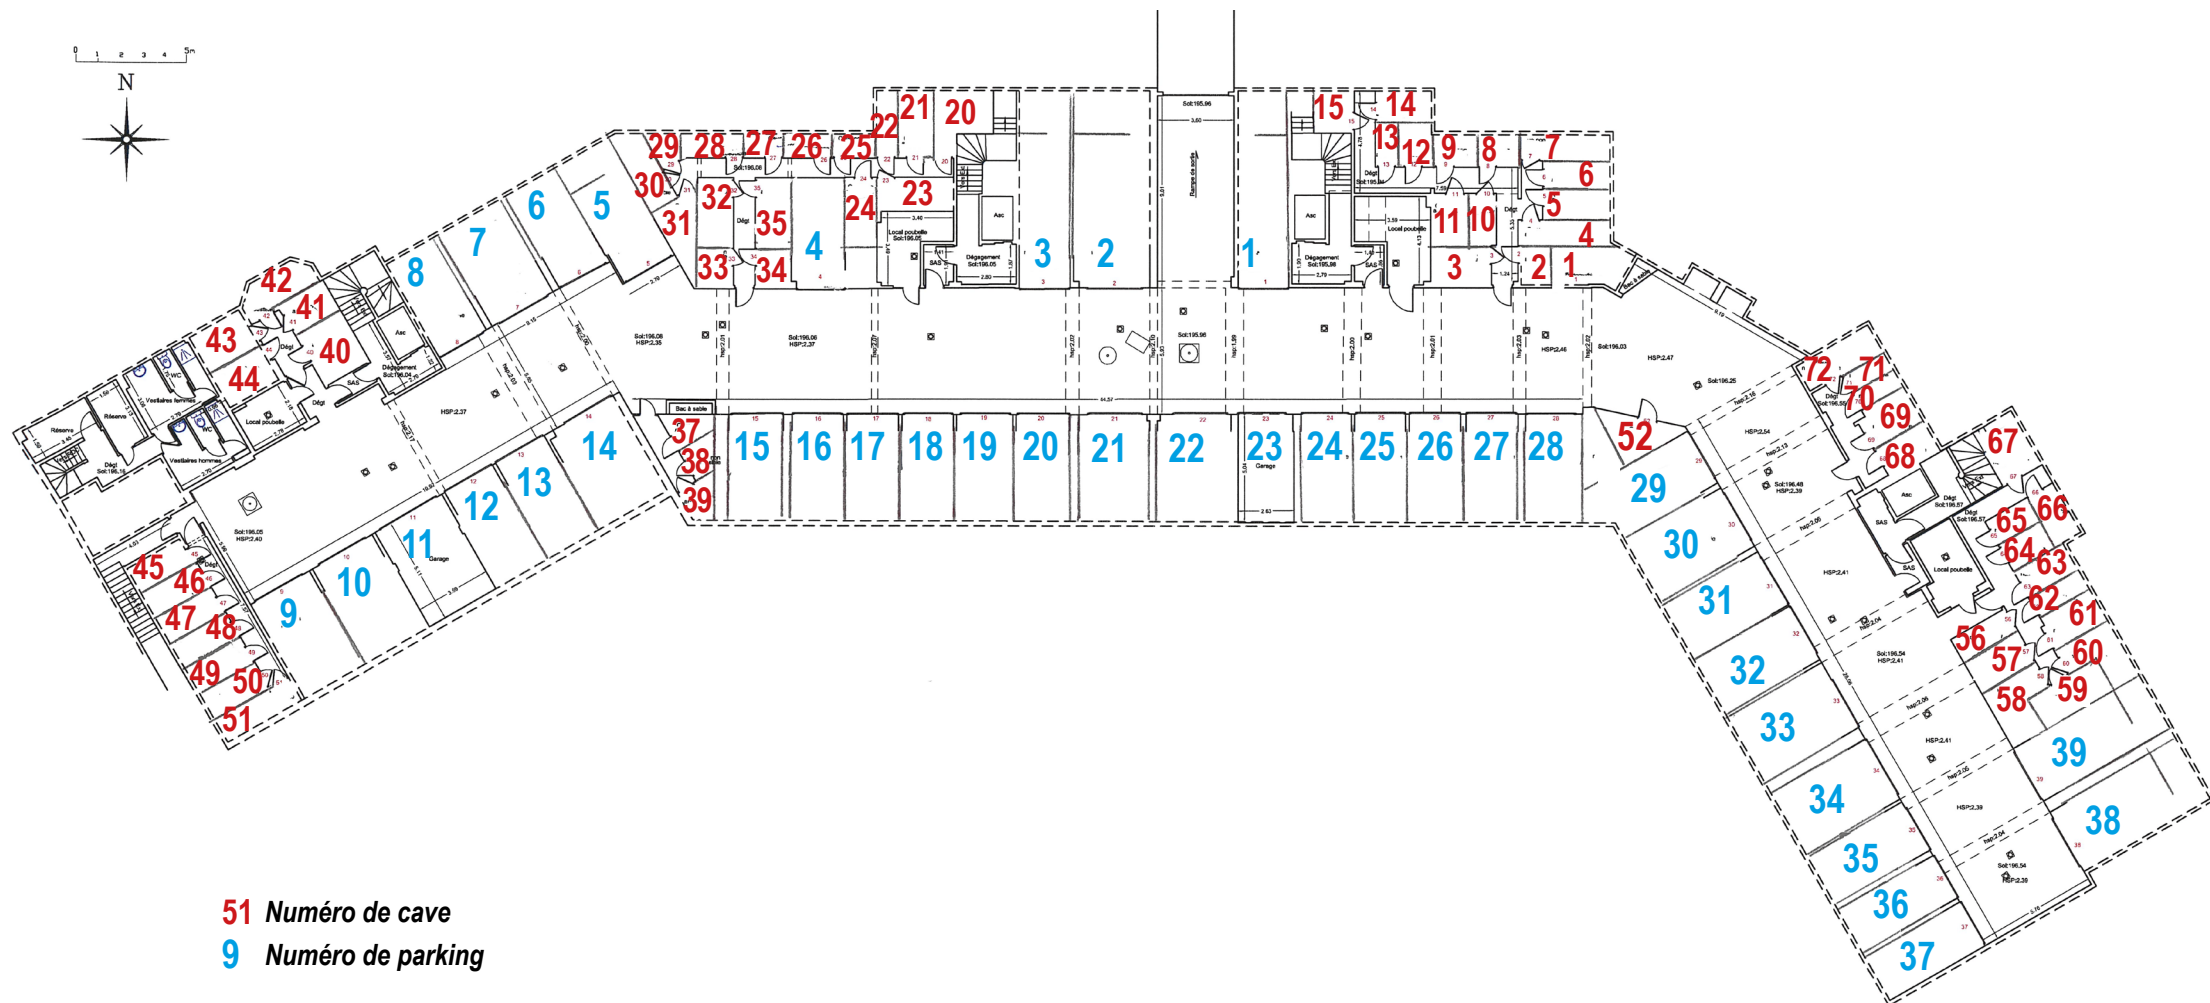
## PLAN du SOUS-SOL

### Garages et caves
