Résidence Seniors

Les Jardins d'Arcadie Lerins

Résumé de l'expertise n° 28112017/SCHWECLER/5421

Adresse : **Résidence "Les Hespérides" - Escalier B
279 avenue Georges Pompidou**

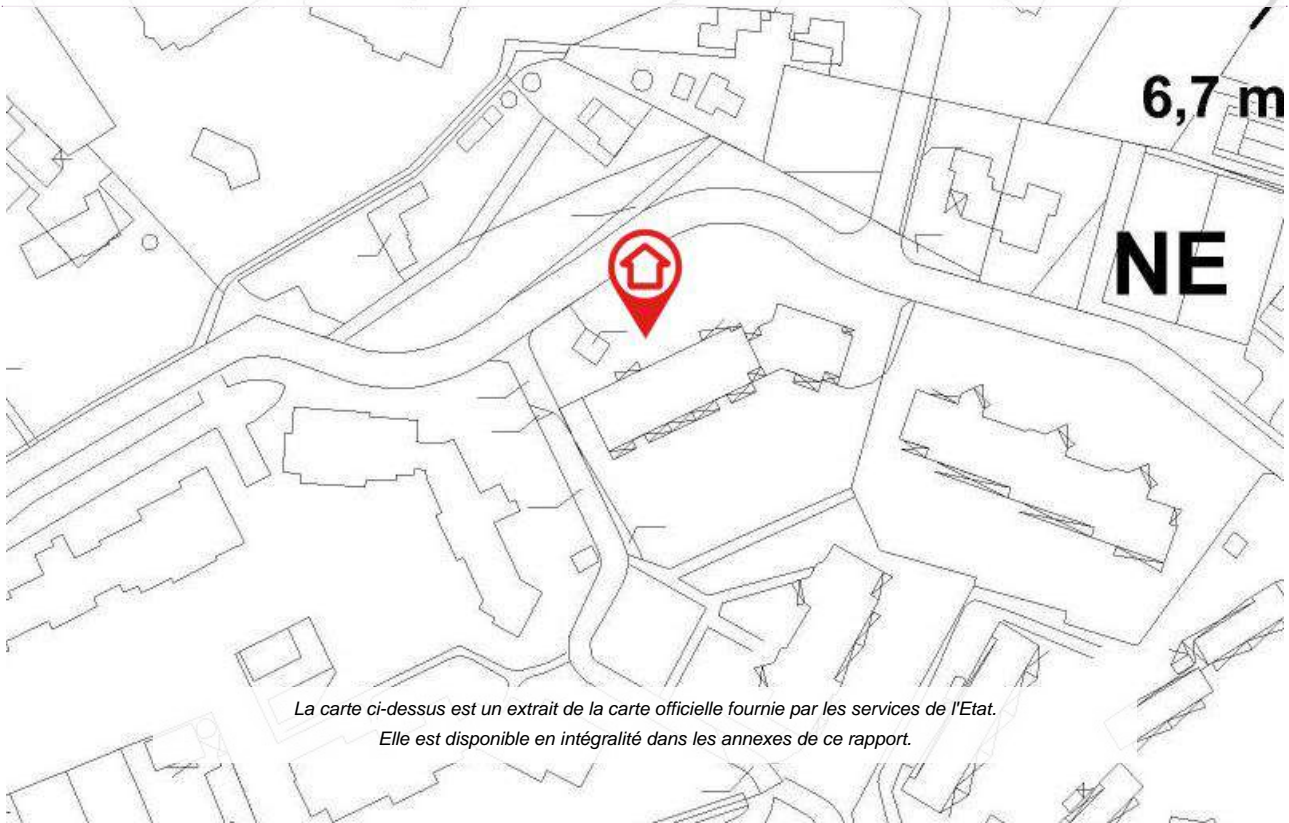
* L'immeuble est situé dans le périmètre d'une zone non directement exposée

La carte ci-dessus est un extrait de la carte officielle fournie par les services de l'Etat.
Elle est disponible en intégralité dans les annexes de ce rapport.
