LES SALADELLES – ARLES

Rapport de mission de repérage des matériaux et produits contenant de l'amiante pour l'établissement du constat établi à l'occasion de la vente d'un immeuble bâti (listes A et B de l'annexe 13-9 du Code de la Santé publique)

Numéro de dossier : 1104/11/2018 MALOEUVRE
Date du repérage : 14/11/2018

Adresse	Rue : Le village Camarguais, studio N°126 quartier Fourchan 474 Chemin de la Prairie. Bât., escalier, niveau, appartement n°, lot n°: Etage RDC Lot numéro 25, Code postal, ville : . 13200 ARLES (France) Section cadastrale : NC, Parcelle numéro : NC,
Périmètre de repérage : Un studio situé au rez-de-chaussée du bâtiment E, village 1
Type de logement : Fonction principale du bâtiment : Date de construction : Appartement - T1 Habitation (maison individuelle) < 1997

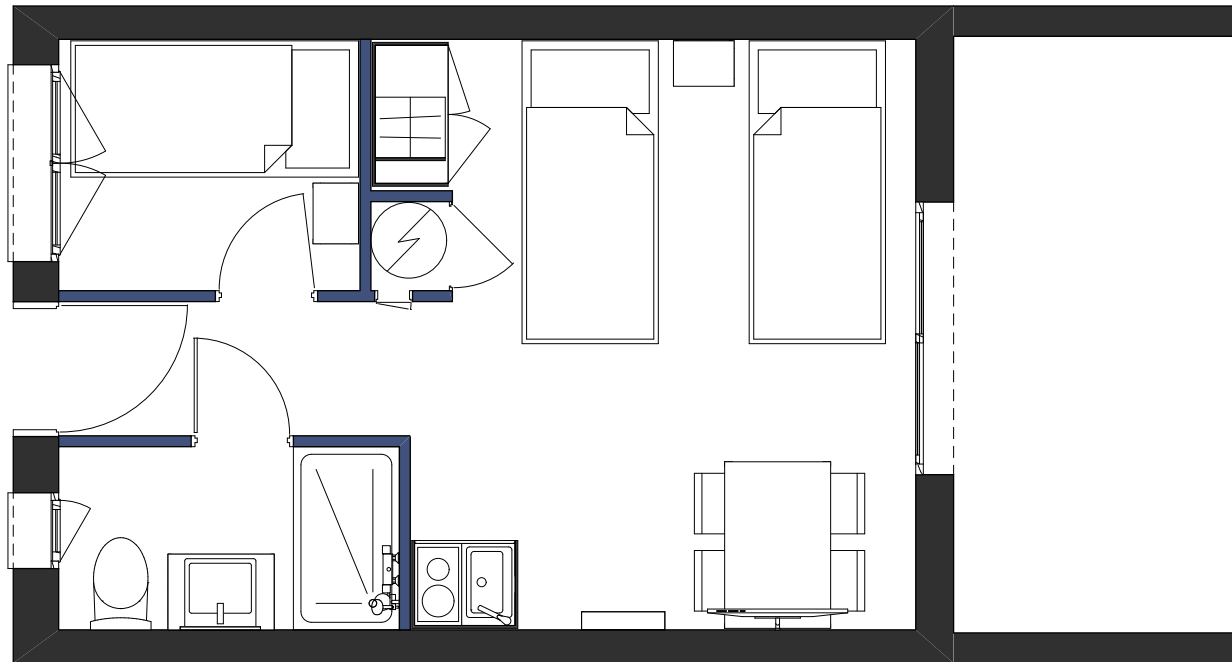
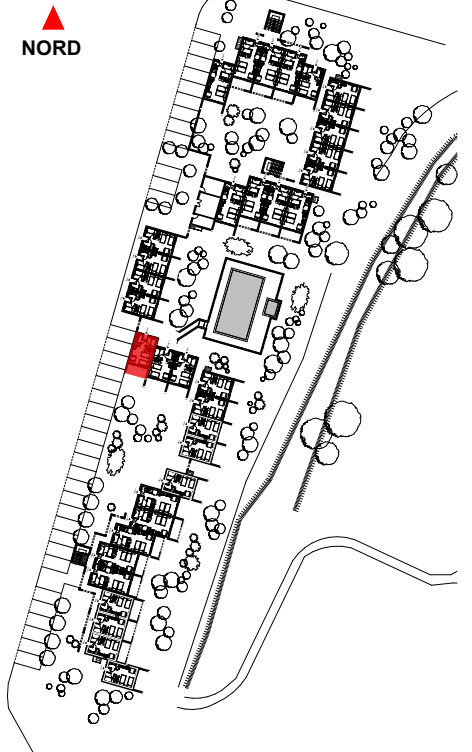
UH n°: **126**

Surfaces habitables (m²)

Entrée: **2,05**

Chambre **3,30**

Salle d'eau **2,70**

Placard technique: **0,30**

Séjour: **13,15**

Terrasse: **7,30**

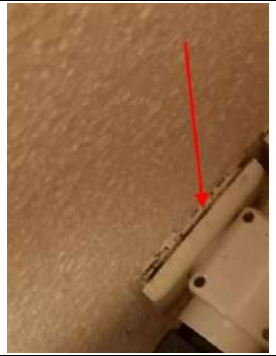
N° Article (1)	Libellé et localisation (*) des anomalies	N° Article (2)	Libellé des mesures compensatoires (3) correctement mises en œuvre	Photos
B3.3.6 a3	Au moins un circuit (n'alimentant pas des socles de prises de courant) n'est pas relié à la terre. Remarques : Présence de circuits électriques non équipés de conducteurs de protection (éclairage)	B3.3.6 1	Alors que des socles de prise de courant ou des circuits de l'installation ne sont pas reliés à la terre (B.3.3.6 a1), a2 et a3), la mesure compensatoire suivante est correctement mise en œuvre : - protection du (des) CIRCUIT (s) concerné (s) ou de l'ensemble de l'installation électrique par au moins un dispositif différentiel à haute sensibilité ≤ 30 mA.	
B7.3 a	L'Enveloppe d'au moins un matériel est manquante ou détériorée. Remarques : Présence de matériel électrique en place dont l'enveloppe présente des détériorations ; Faire intervenir un électricien qualifié afin de remplacer les matériels présentant des détériorations

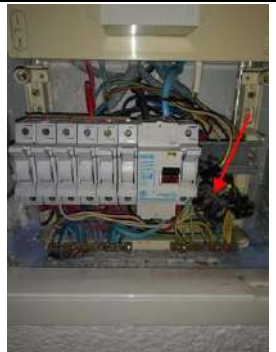
B7.3 d	L'installation électrique comporte au moins une connexion avec une partie active nue sous tension accessible. Remarques : Présence de connexion de matériel électrique présentant des parties actives nues sous tension (dominos)

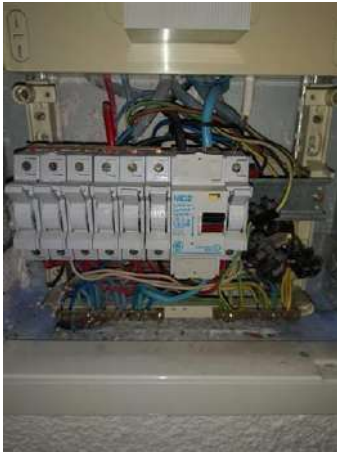
Photo PhEle003

Libellé de l'information complémentaire : L'ensemble de l'installation électrique est protégé par au moins un dispositif différentiel à haute sensibilité inf. ou égal à 30 mA.
