## LES SALADELLES – ARLES

### ATTESTATION DE SUPERFICIE

**Rapport de mission de repérage des matériaux et produits contenant de l'amiante pour l'établissement du constat établi à l'occasion de la vente d'un immeuble bâti (listes A et B de l'annexe 13-9 du Code de la Santé publique)**

Numéro de dossier : 1247/01/2019  
Date du repérage : 07/01/2019

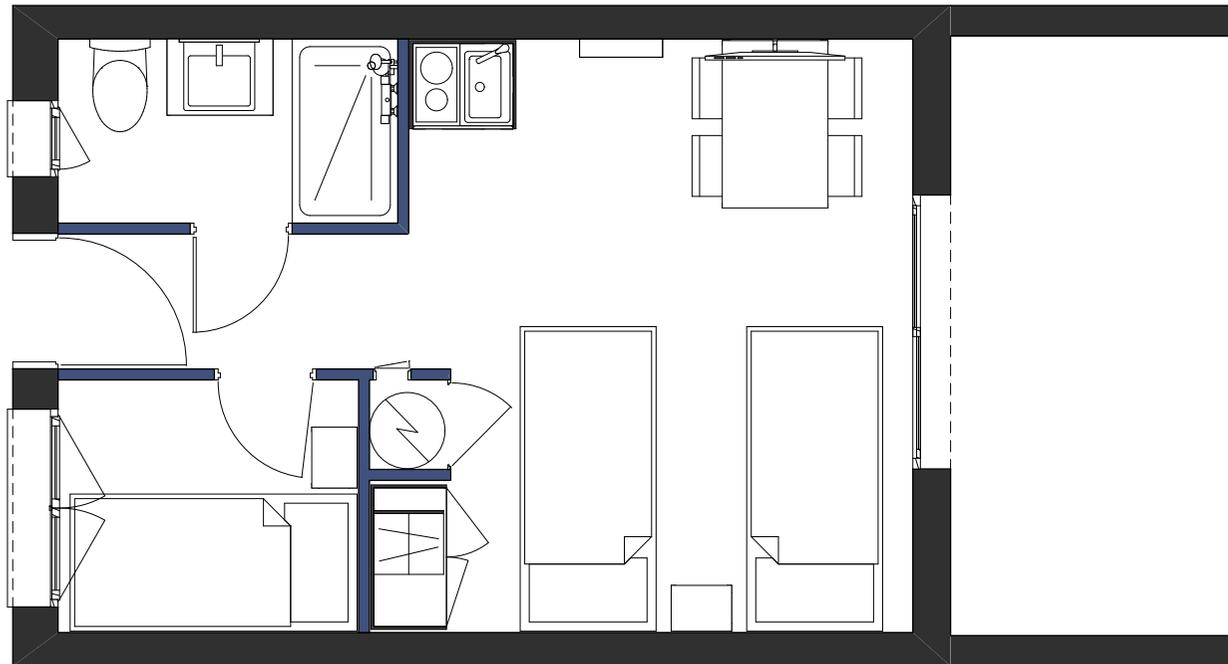
UH n°: **127**

Niveau	<b>0</b>	Lot n° :	<b>26</b>	Surf. hab. :	21,50 m <sup>2</sup>	Nb de couchage :	<b>3 C</b>
--------	----------	----------	-----------	--------------	----------------------	------------------	------------

Surfaces habitables (m<sup>2</sup>)

Entrée: **2,05**

Chambre **3,30**

Salle d'eau **2,70**

Placard technique: **0,30**

Séjour: **13,15**

Terrasse: **7,30**

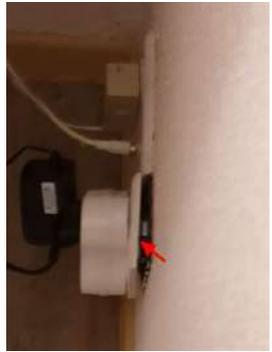
N° Article (1)	Libellé et localisation (*) des anomalies	N° Article (2)	Libellé des mesures compensatoires (3) correctement mises en œuvre	Photos
B7.3 a	L'Enveloppe d'au moins un matériel est manquant ou détérioré. Remarques : Présence de matériel électrique en place dont l'enveloppe présente des détériorations

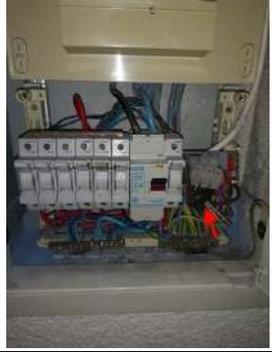
B7.3 d	L'installation électrique comporte au moins une connexion avec une partie active nue sous tension accessible. Remarques : Présence de connexion de matériel électrique présentant des parties actives nues sous tension (dominos de raccordement)

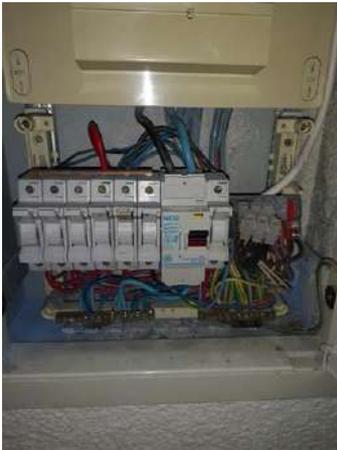
Photo PhEle001

Libellé de l'information complémentaire : L'ensemble de l'installation électrique est protégé par au moins un dispositif différentiel à haute sensibilité inf. ou égal à 30 mA.
