## LES SALADELLES – ARLES

### ATTESTATION DE SUPERFICIE

**Rapport de mission de repérage des matériaux et produits contenant de l'amiante pour l'établissement du constat établi à l'occasion de la vente d'un immeuble bâti (listes A et B de l'annexe 13-9 du Code de la Santé publique)**

Numéro de dossier : 1239/01/2019  
Date du repérage : 07/01/2019

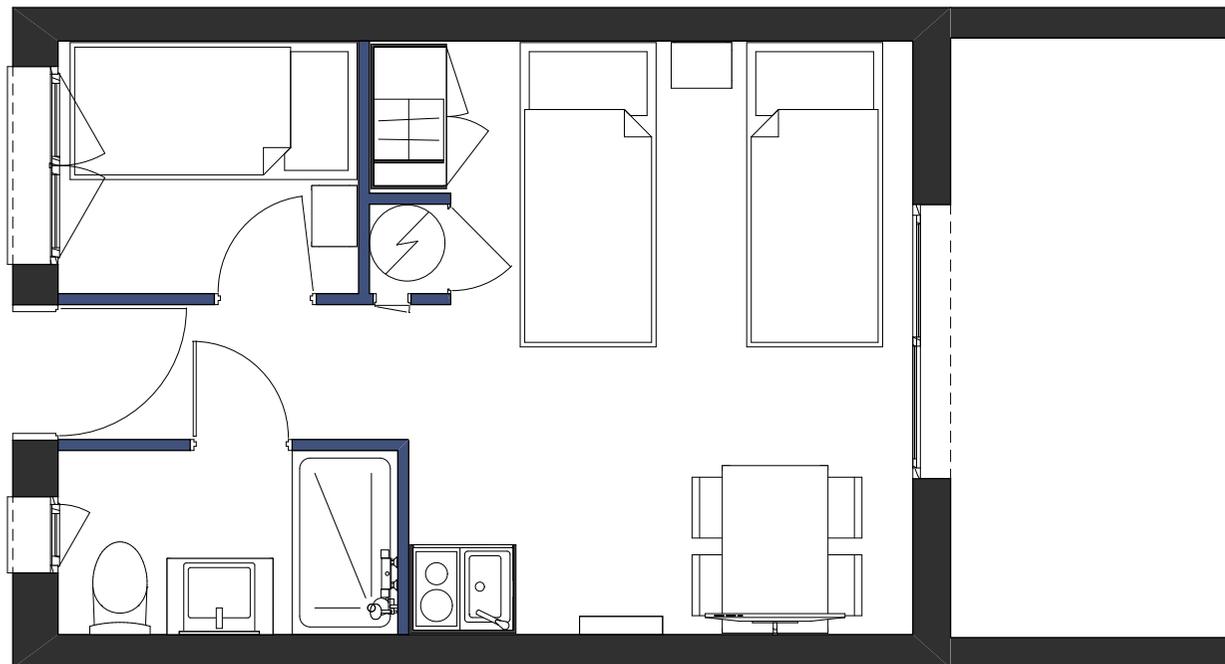
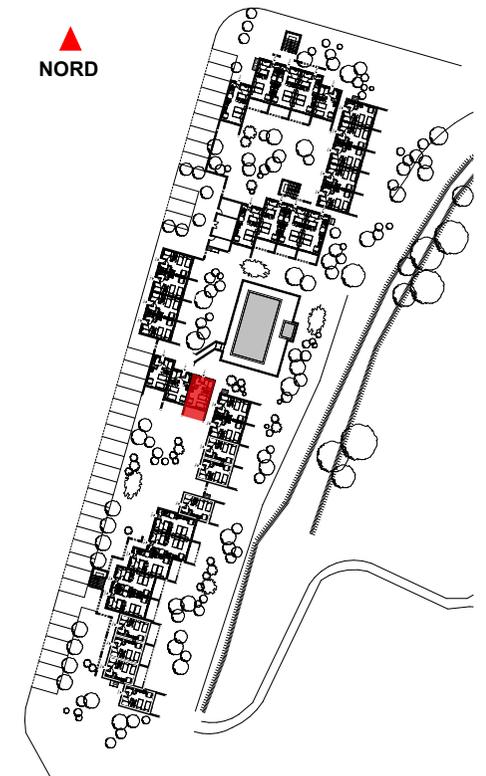
Surfaces habitables (m<sup>2</sup>)

Entrée: **2,05**

Chambre **3,30**

Salle d'eau **2,70**

Placard technique: **0,30**

Séjour: **13,15**

-----  
 Terrasse: **7,30**

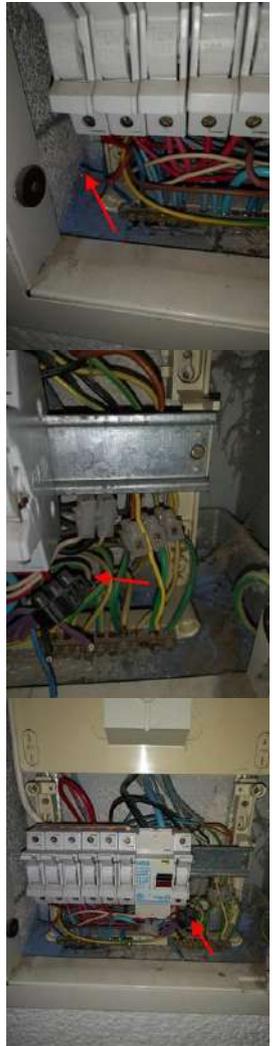
N° Article (1)	Libellé et localisation (*) des anomalies	N° Article (2)	Libellé des mesures compensatoires (3) correctement mises en œuvre	Photos
B7.3 d	L'installation électrique comporte au moins une connexion avec une partie active nue sous tension accessible. Remarques : Présence de connexion de matériel électrique présentant des parties actives nues sous tension (dominos de raccordement et fils dénudés)

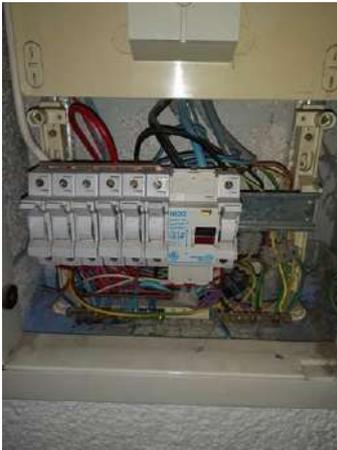
Photo PhEle001

Libellé de l'information complémentaire : L'ensemble de l'installation électrique est protégé par au moins un dispositif différentiel à haute sensibilité inf. ou égal à 30 mA.
