RÉSIDENCE DE TOURISME LES SALADELLES

ATTESTATION DE SUPERFICIE

Rapport de mission de repérage des matériaux et produits contenant de l'amiante pour l'établissement du constat établi à l'occasion de la vente d'un immeuble bâti (listes A et B de l'annexe 13-9 du Code de la Santé publique)

Numéro de dossier : 1454/03/2019 INDIVISION
Date du repérage : 11/03/2019

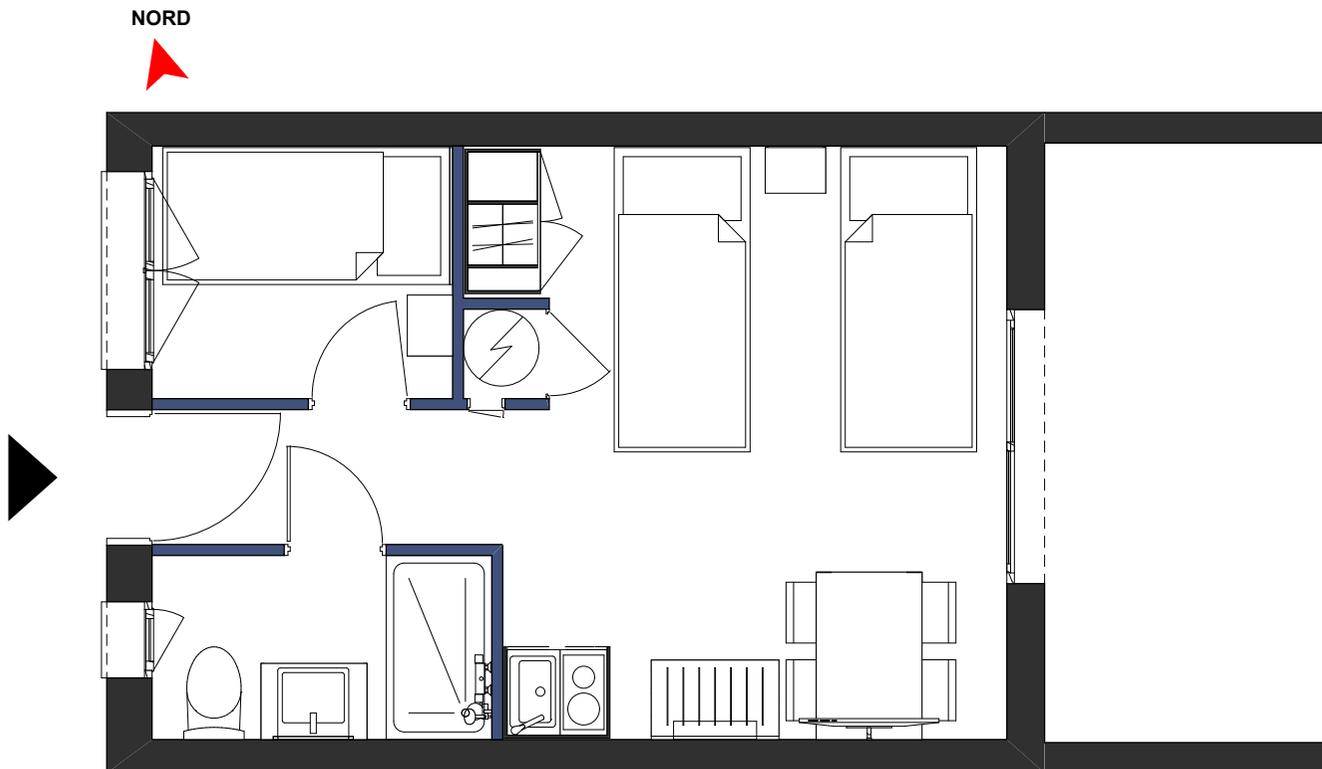
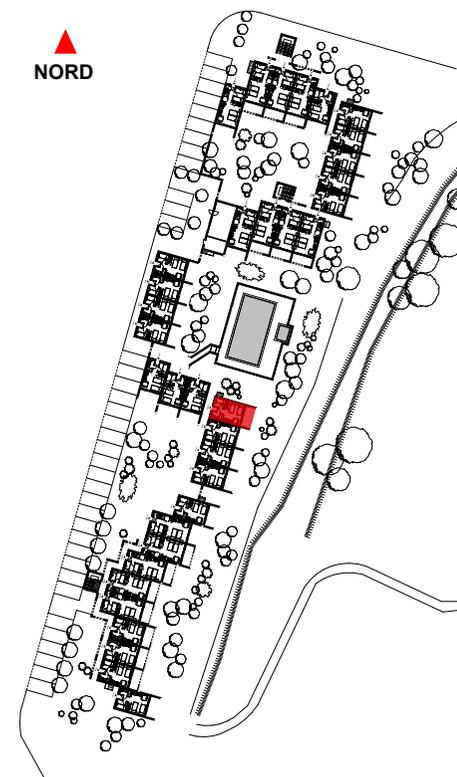
UH n°: **129**

Niveau	0	Lot n° :	28	Surf. hab. :	21,50 m ²	Nb de couchage :	3 C
--------	---	----------	----	--------------	----------------------	------------------	-----

Surfaces habitables (m²)

Entrée: **2,05**

Chambre **3,30**

Salle d'eau **2,70**

Placard technique: **0,30**

Séjour: **13,15**

Terrasse: **7,30**

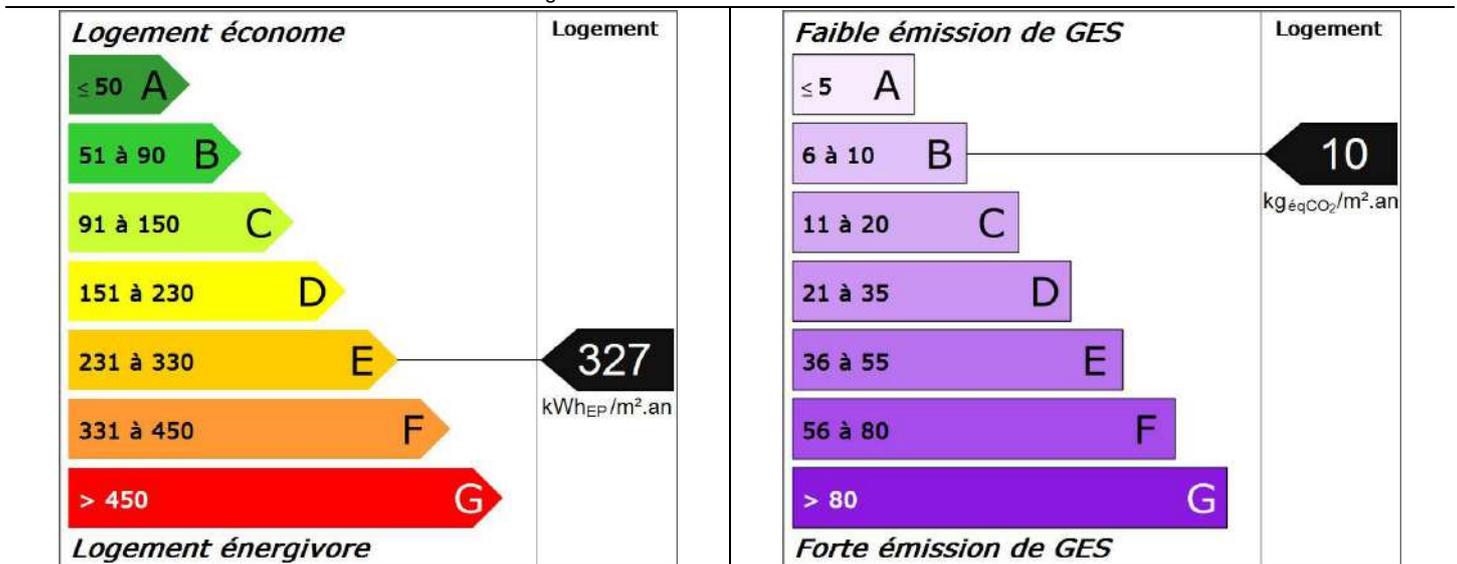
Consommation conventionnelle : 327 kWh_{EP}/m².an
sur la base d'estimations à l'immeuble / au logement

Estimation des émissions : 10 kg_{éqCO₂}/m².an
