LES SALADELLES – ARLES

ATTESTATION DE SUPERFICIE

Rapport de mission de repérage des matériaux et produits contenant de l'amiante pour l'établissement du constat établi à l'occasion de la vente d'un immeuble bâti (listes A et B de l'annexe 13-9 du Code de la Santé publique)

Numéro de dossier : 1109/11/2018 MATHELIN
Date du repérage : 14/11/2018

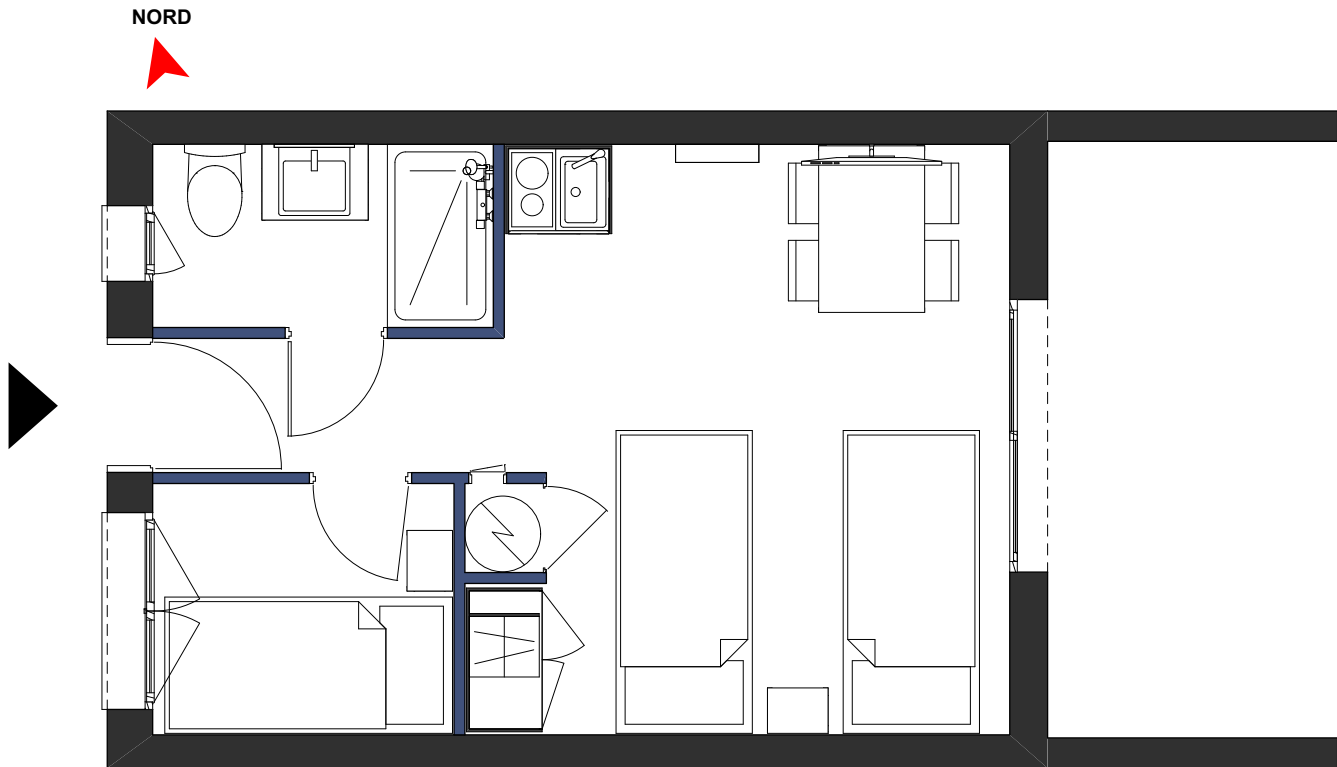
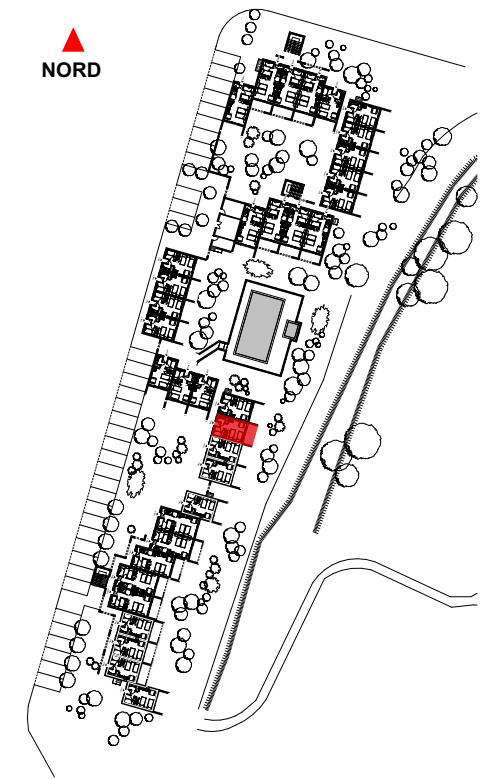
UH n°: **130**

Surfaces habitables (m²)

Entrée: **2,05**

Chambre **3,30**

Salle d'eau **2,70**

Placard technique: **0,30**

Séjour: **13,15**

Terrasse: **7,30**

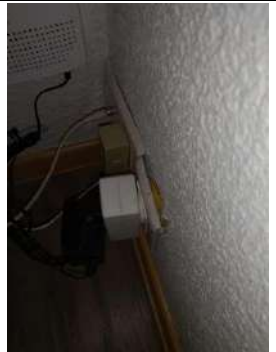
N° Article (1)	Libellé et localisation (*) des anomalies	N° Article (2)	Libellé des mesures compensatoires (3) correctement mises en œuvre	Photos
B3.3.6 a3	Au moins un circuit (n'alimentant pas des socles de prises de courant) n'est pas relié à la terre. Remarques : Présence de circuits électriques non équipés de conducteurs de protection (éclairage)	B3.3.6 1	Alors que des socles de prise de courant ou des circuits de l'installation ne sont pas reliés à la terre (B.3.3.6 a1), a2 et a3), la mesure compensatoire suivante est correctement mise en œuvre : - protection du (des) CIRCUIT (s) concerné (s) ou de l'ensemble de l'installation électrique par au moins un dispositif différentiel à haute sensibilité ≤ 30 mA.	
B7.3 a	L'Enveloppe d'au moins un matériel est manquante ou détériorée. Remarques : Présence de matériel électrique en place dont l'enveloppe présente des détériorations

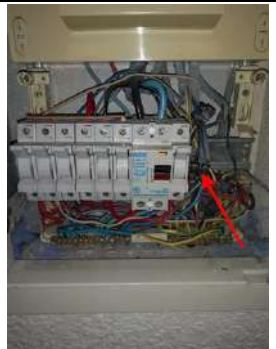
B7.3 d	L'installation électrique comporte au moins une connexion avec une partie active nue sous tension accessible. Remarques : Présence de connexion de matériel électrique présentant des parties actives nues sous tension (dominos)

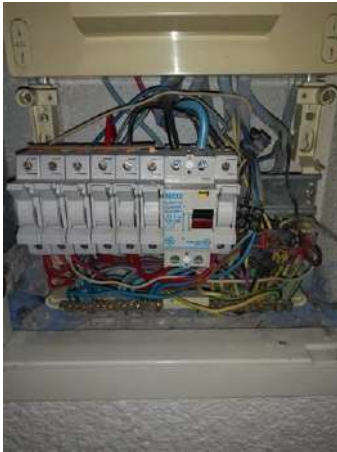
Photo PhEle003

Libellé de l'information complémentaire : L'ensemble de l'installation électrique est protégé par au moins un dispositif différentiel à haute sensibilité inf. ou égal à 30 mA.
