ATTESTATION DE SUPERFICIE

Rapport de mission de repérage des matériaux et produits contenant de l'amiante pour l'établissement du constat établi à l'occasion de la vente d'un immeuble bâti (listes A et B de l'annexe 13-9 du Code de la Santé publique)

Numéro de dossier : 1105/11/2018 DE VUILLEFROY DE SILLY
Date du repérage : 14/11/2018

Adresse	Rue : Le village Camarguais, studio N°131 quartier Fourchan 474 Chemin de la Prairie. Bât., escalier, niveau, appartement n°, lot n° : Etage RDC Lot numéro 30, Code postal, ville : . 13200 ARLES (France) Section cadastrale : NC, Parcelle numéro : NC,
Périmètre de repérage : Un studio situé au rez-de-chaussée du bâtiment F, village 1
Type de logement : Appartement - T1
Fonction principale du bâtiment : Habitation (maison individuelle)
Date de construction : < 1997

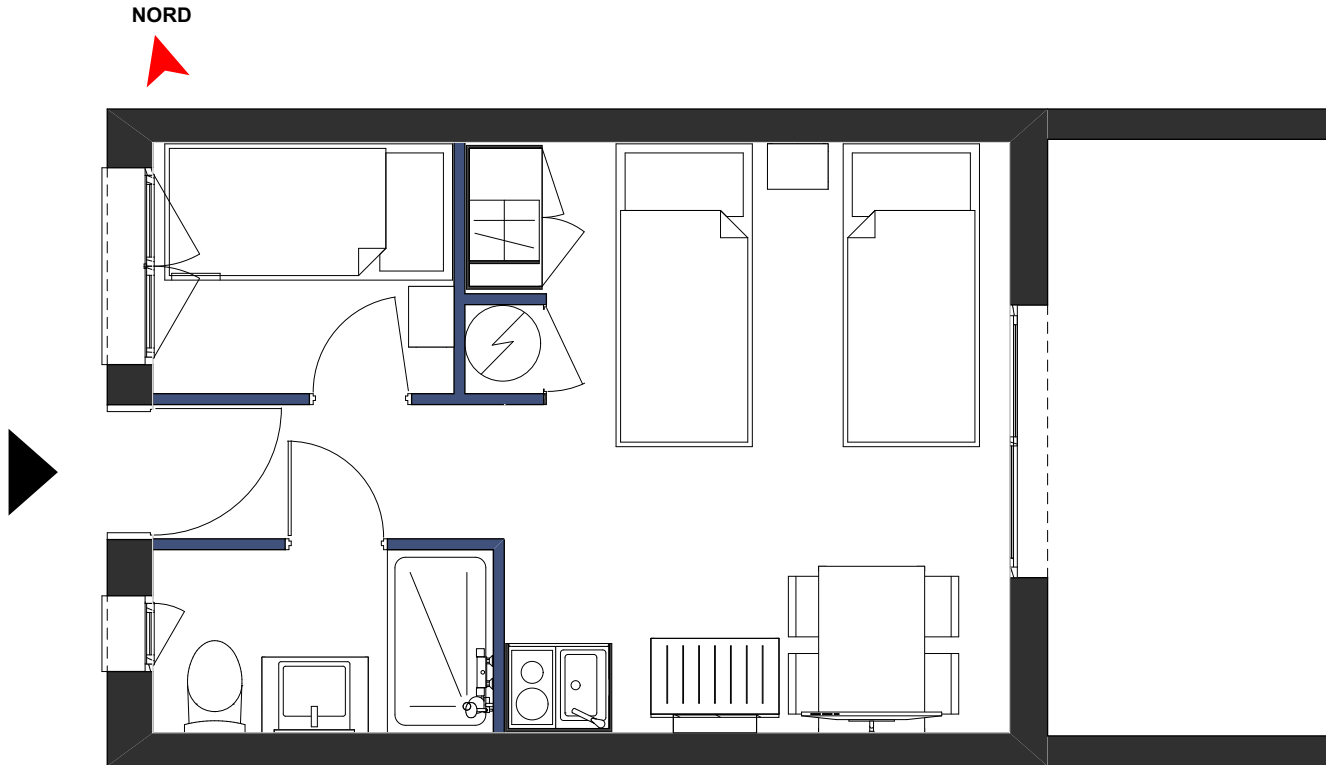
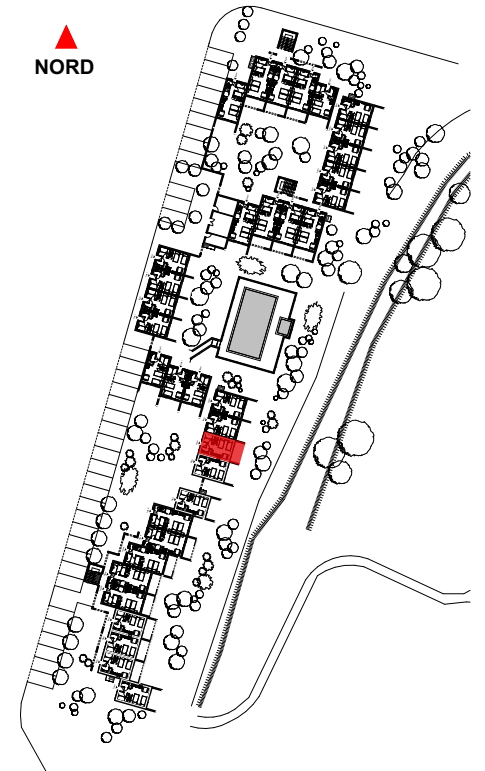
UH n°: **131**

Surfaces habitables (m²)

Entrée:	2,05
Chambre	3,30
Salle d'eau	2,70
Placard technique:	0,30
Séjour:	13,15

Terrasse: **7,30**

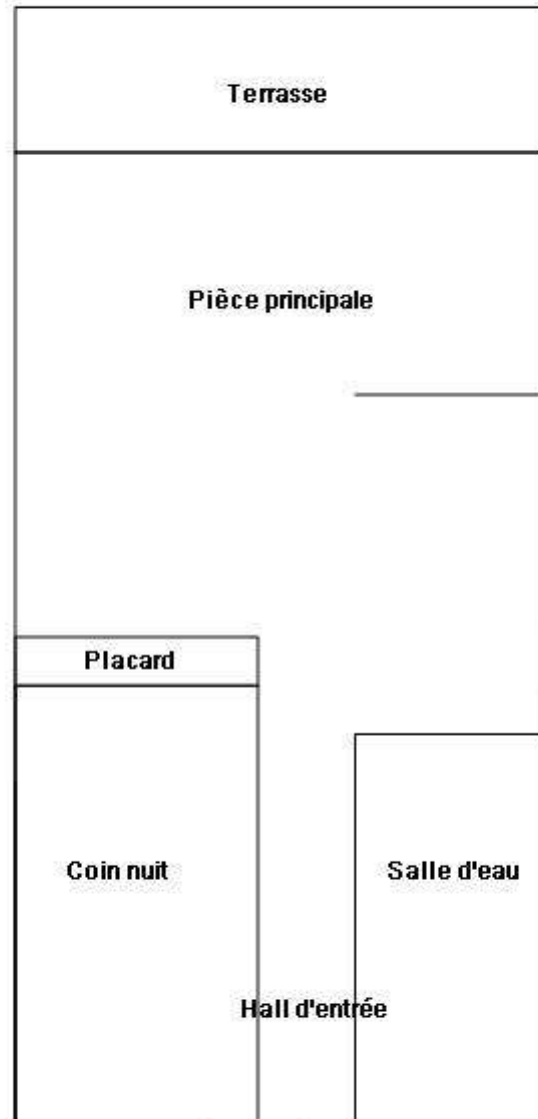
7.1 - Annexe - Schéma de repérage

Conduit en fibro-ciment

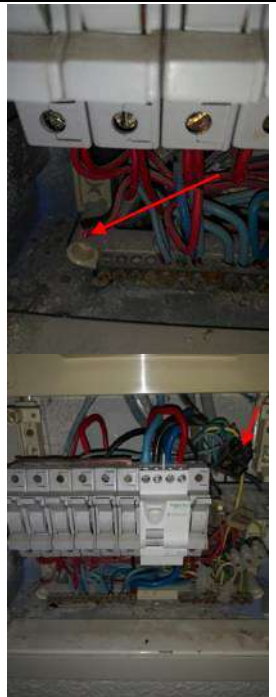
N° Article (1)	Libellé et localisation (*) des anomalies	N° Article (2)	Libellé des mesures compensatoires (3) correctement mises en œuvre	Photos
B3.3.6 a3	Au moins un circuit (n'alimentant pas des socles de prises de courant) n'est pas relié à la terre. Remarques : Présence de circuits électriques non équipés de conducteurs de protection (éclairage)	B3.3.6 1	Alors que des socles de prise de courant ou des circuits de l'installation ne sont pas reliés à la terre (B.3.3.6 a1), a2 et a3), la mesure compensatoire suivante est correctement mise en œuvre : - protection du (des) CIRCUIT (s) concerné (s) ou de l'ensemble de l'installation électrique par au moins un dispositif différentiel à haute sensibilité ≤ 30 mA.	
B7.3 d	L'installation électrique comporte au moins une connexion avec une partie active nue sous tension accessible. Remarques : Présence de connexion de matériel électrique présentant des parties actives nues sous tension.

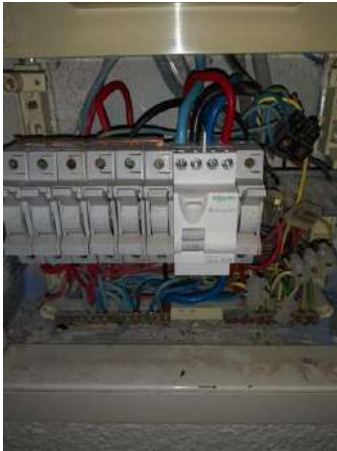
Photo PhEle003

Libellé de l'information complémentaire : L'ensemble de l'installation électrique est protégé par au moins un dispositif différentiel à haute sensibilité inf. ou égal à 30 mA.
