Les Jardins d'Arcadie Lerins

Golfe Juan (06)

Résumé de l'expertise n° 31102017/LACROIX/5305

Certificat de superficie de la partie privative

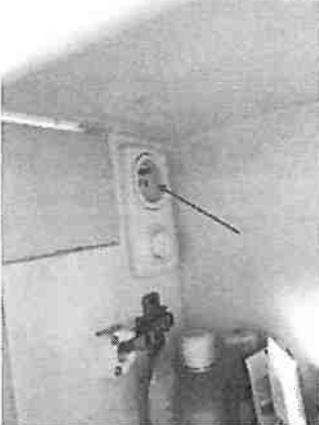
<p>Photo PhEle002 Localisation : Général Libellé de l'anomalie : B3.3.6 a2 Au moins un socle de prise de courant comporte une broche de terre non reliée à la terre. Remarques : (4ème étage - Salle d'eau)</p>

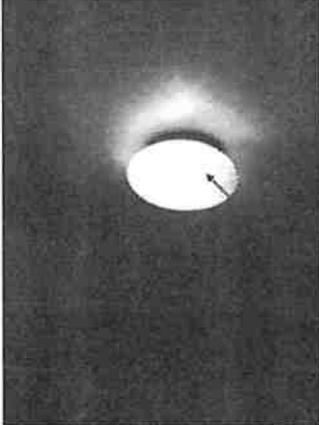
<p>Photo PhEle003 Localisation : Général Libellé de l'anomalie : B3.3.6 a3 Au moins un circuit (n'alimentant pas des socles de prises de courant) n'est pas relié à la terre. Remarques : Luminaires (4ème étage - Entrée, 4ème étage - Salle d'eau, 4ème étage - Chambre, 4ème étage - Wc, 4ème étage - Cuisine)</p>

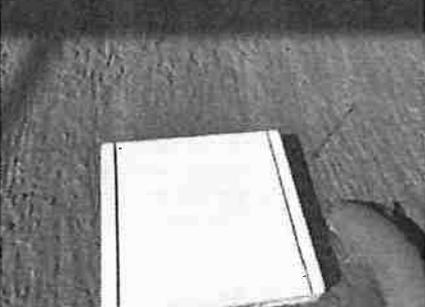
<p>Photo PhEle004 Localisation : Général Libellé de l'anomalie : B3.3.10 a Au moins un socle de prise de courant placé à l'extérieur n'est pas protégé par un dispositif différentiel à haute sensibilité ≤ 30 mA. Remarques : (4ème étage - Balcon)</p>

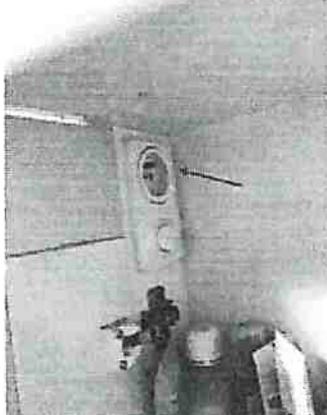
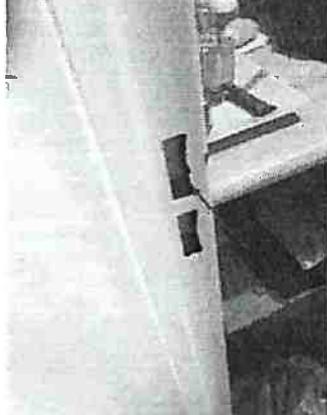
<p>Photo PhEle006 Localisation : Général Libellé de l'anomalie : B5.3 a Locaux contenant une baignoire ou une douche : la continuité électrique de la liaison équipotentielle supplémentaire, reliant les éléments conducteurs et les masses des matériels électriques, n'est pas satisfaisante (résistance supérieure à 2 ohms). Remarques : prise Luminaires Dormant de porte métallique (4ème étage - Salle d'eau)</p>
