## LES SALADELLES – ARLES

### ATTESTATION DE SUPERFICIE

**Rapport de mission de repérage des matériaux et produits contenant de l'amiante pour l'établissement du constat établi à l'occasion de la vente d'un immeuble bâti (listes A et B de l'annexe 13-9 du Code de la Santé publique)**

Numéro de dossier : 1101/11/2018 REYNAUD  
Date du repérage : 14/11/2018

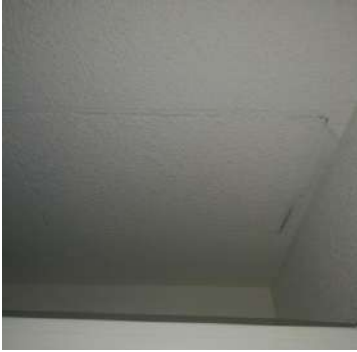
| Localisation | Parties du local | Raison |
|---|---|---|
| Toiture/combles | Ensemble de la toiture/combles | Trappe collée<br> |

Certains locaux, parties de locaux ou composants n'ont pas pu être sondés, des investigations complémentaires doivent être réalisées afin d'y vérifier la présence éventuelle d'amiante. Les obligations réglementaires du(des) propriétaire(s) prévues aux articles R.1334-15 à R.1334-18 du Code de la Santé Publique, ne sont pas remplies conformément aux dispositions de l'article 3 de l'arrêté du 12 Décembre 2012 (Listes "A" et "B"). De ce fait le vendeur reste responsable au titre des vices cachés en cas de présence d'Amiante. En cas de présence d'Amiante, et si il y a obligation de retrait, ce dernier sera à la charge du vendeur.

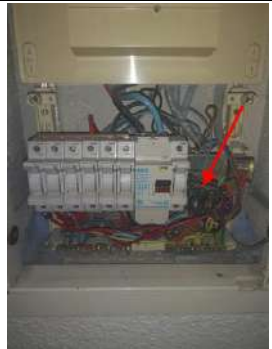
| N° Article (1) | Libellé et localisation (*) des anomalies | N° Article (2) | Libellé des mesures compensatoires (3) correctement mises en œuvre | Photos |
|---|---|---|---|---|
| B7.3 d | L'installation électrique comporte au moins une connexion avec une partie active nue sous tension accessible.<br>Remarques : Présence de connexion de matériel électrique présentant des parties actives nues sous tension (dominos) | | | |

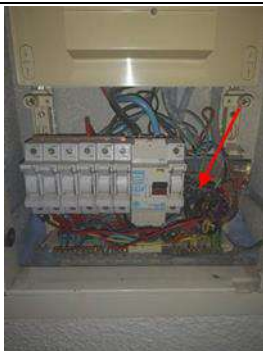
Photo PhEle001

Libellé de l'anomalie : B7.3 d L'installation électrique comporte au moins une connexion avec une partie active nue sous tension accessible.  
Remarques : Présence de connexion de matériel électrique présentant des parties actives nues sous tension (dominos)

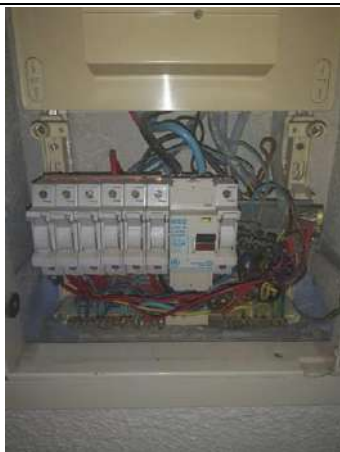
Photo PhEle002

Libellé de l'information complémentaire : L'ensemble de l'installation électrique est protégé par au moins un dispositif différentiel à haute sensibilité inf. ou égal à 30 mA.
