Résidence Seniors  
**Les Jardins d'Arcadie Lerins**  
 Golfe Juan (06)

279 avenue Georges Pompidou - 06 220 Vallauris

# Certificat de superficie de la partie privative

## Résumé de l'expertise n° 17/RONDEAU/1391

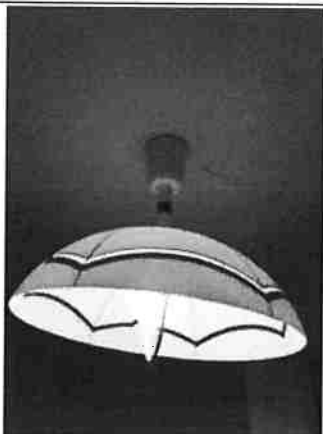
Photo PhEle001

Localisation : Général

Libellé de l'anomalie : Au moins un circuit (n'alimentant pas des socles de prises de courant) n'est pas relié à la terre.

Remarques : Luminaires (4ème étage - Entrée, 4ème étage - Wc, 4ème étage - Chambre, 4ème étage - Salle d'eau, 4ème étage - Cuisine)

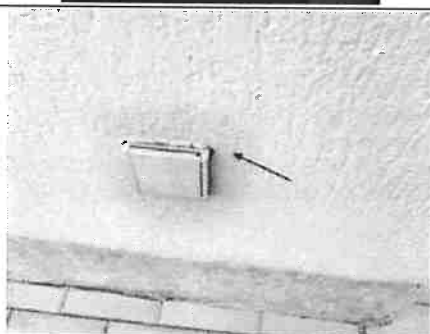
Photo PhEle002

Localisation : Général

Libellé de l'anomalie : Au moins un socle de prise de courant placé à l'extérieur n'est pas protégé par un dispositif différentiel à haute sensibilité  $\leq 30$  mA.

Remarques : (4ème étage - Balcon)

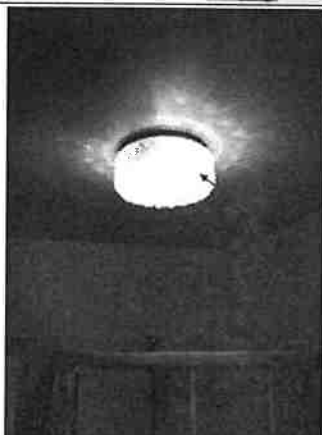
Photo PhEle004

Localisation : Général

Libellé de l'anomalie : Locaux contenant une baignoire ou une douche : la continuité électrique de la liaison équipotentielle supplémentaire, reliant les éléments conducteurs et les masses des matériels électriques, n'est pas satisfaisante (résistance supérieure à 2 ohms).

Remarques : Luminaires (4ème étage - Salle d'eau)

**Liaison équipotentielle dans les locaux contenant une baignoire ou une douche** : Elle permet d'éviter, lors d'un défaut, que le corps humain ne soit traversé par un courant électrique dangereux.  
Son absence prive, en cas de défaut, l'écoulement du courant électrique par le corps humain, ce qui peut être la cause d'une électrisation, voire d'une électrocution.

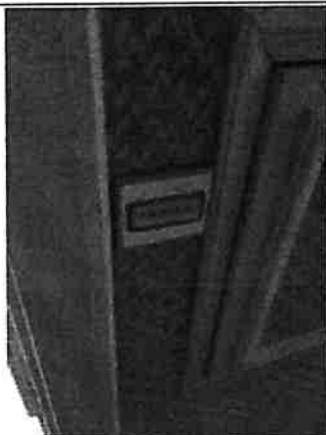
Photo PhEle005

Localisation : Général

Libellé de l'anomalie : L'installation électrique issue de la partie privative, alimentant des matériels d'utilisation placés dans les parties communes, n'est pas mise en œuvre correctement.

**Appareils d'utilisation situés dans des parties communes et alimentés depuis les parties privatives** : Lorsque l'installation électrique issue de la partie privative n'est pas mise en œuvre correctement, le contact d'une personne avec la masse d'un matériel électrique en défaut ou une partie active sous tension peut être la cause d'électrisation, voire d'électrocution.
