ATTESTATION DE SUPERFICIE

DOSSIER DE DIAGNOSTIC TECHNIQUE

Village Camarguais T2 n°34/n°135 Mas de Véran, Quartier de Fourchon 13200 Arles

Rapport de mission de repérage des matériaux et produits de la liste A et B contenant de l'amiante

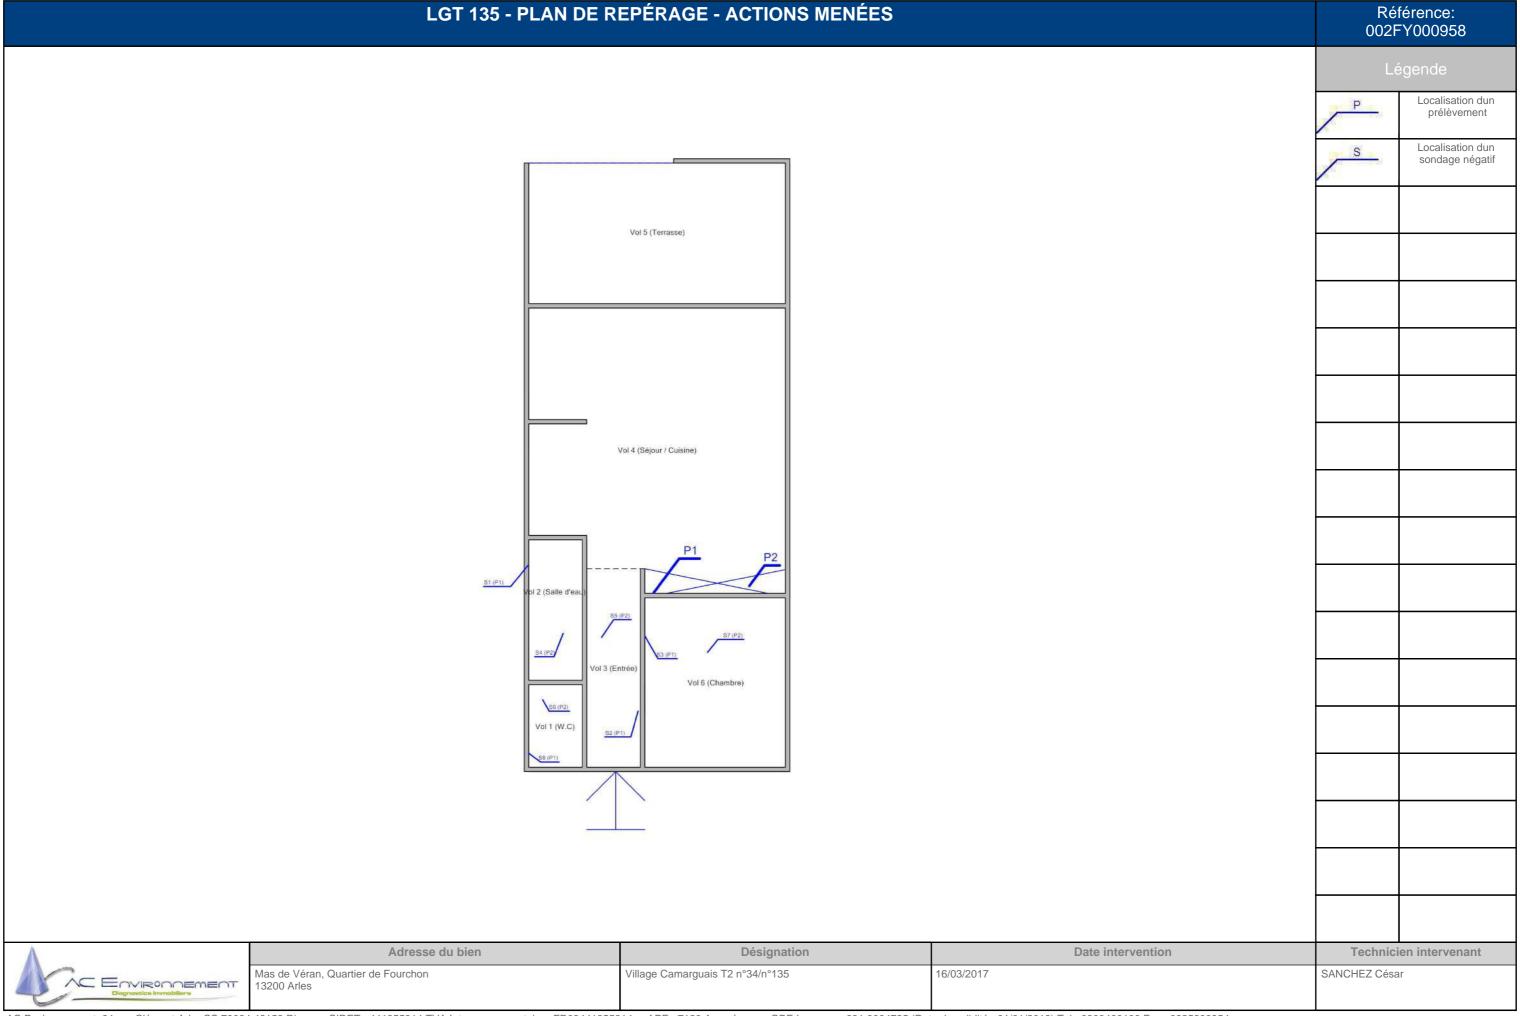
Lgt 135 Lgt 135 - Plan de repérage - Actions menées

Vol 1 (W.C) - Vol 3 (Entrée) - Vol 6 (Chambre)	Plafond et faux-plafonds	Plafonds	Enduit plâtre	В	S4 - S5 - S6 - S7	Sondage et extension de la zone homogène du prélèvement P2		P2	Peinture Effritable Blanc Matériau Dur Beige Enduit Effritable Beige Ciment Effritable Gris	Négatif	Négatif sur analyse	
Vol 5 (Terrasse)									3110	Néant	Absence
