Résidence Seniors

Les Jardins d'Arcadie Lerins

Résumé de l'expertise n° 17102017/GIDEL/5245

Certificat de superficie de la partie privative

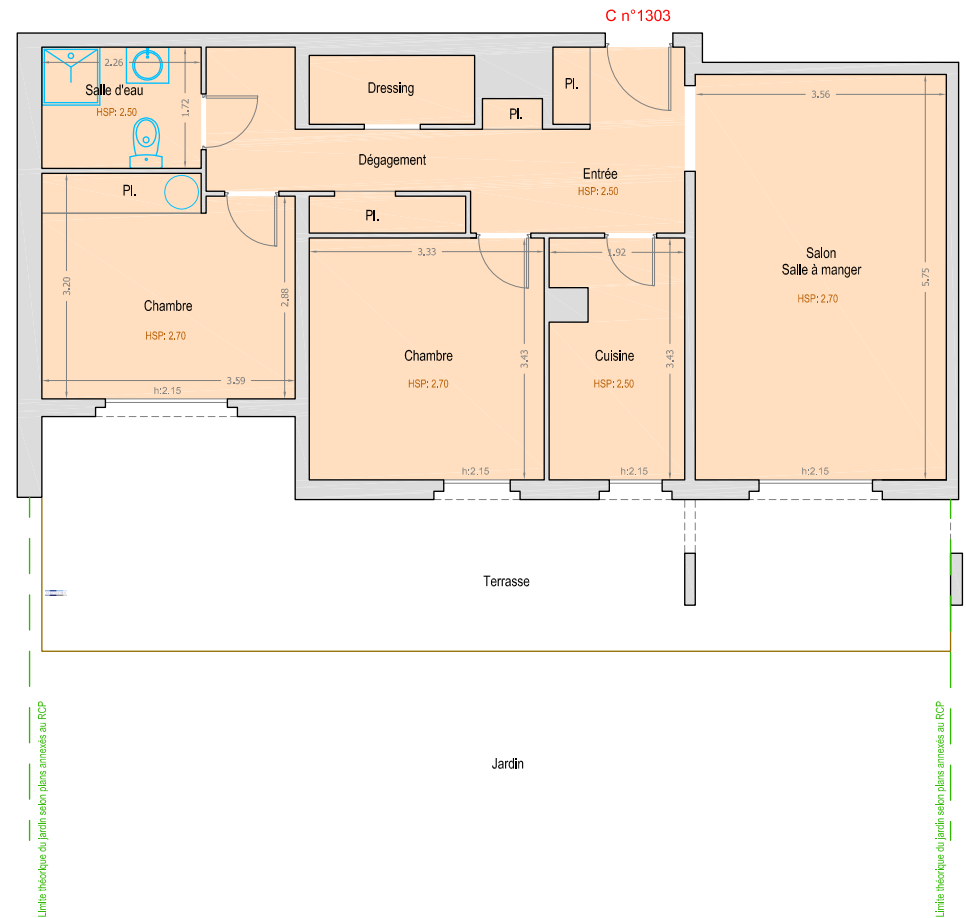
Echelle: 1/75

Entrée/Dégagement	11.79 m ²
Salon/Salle à manger	21.26 m ²
Chambre	11.83 m ²
Chambre	10.91 m ²
Cuisine	6.38 m ²
Salle d'eau	3.34 m ²
Dressing	2.02 m ²
Total Habitable	67.53 m²

Terrasse	31.38 m ²
Jardin *	65.00 m ² *
Total Annexe	96.38 m²

Limite théorique du jardin selon plans annexés au RCP

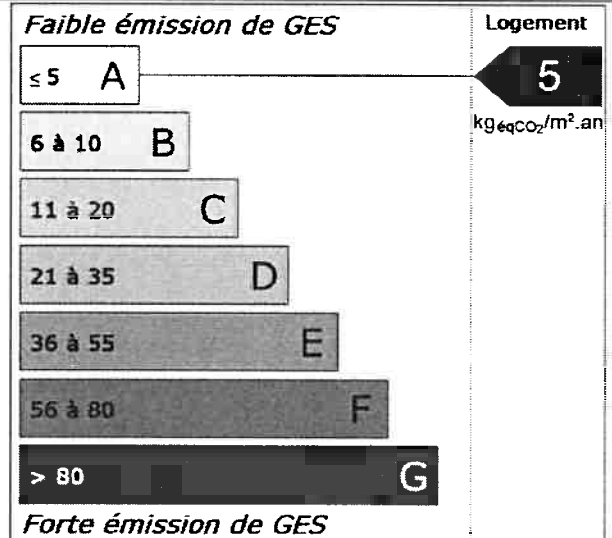
Consommation conventionnelle : 146 kWh_{EP}/m².an
sur la base d'estimations à l'immeuble / au logement

Estimation des émissions : 5 kg_{eqCO2}/m².an

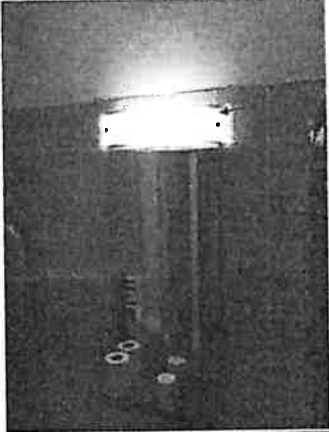
<p>Photo PhEle002 Localisation : Général Libellé de l'anomalie : B5.3 a Locaux contenant une baignoire ou une douche : la continuité électrique de la liaison équipotentielle supplémentaire, reliant les éléments conducteurs et les masses des matériels électriques, n'est pas satisfaisante (résistance supérieure à 2 ohms). Remarques : Luminaires (Rez de jardin - Salle d'eau)</p>

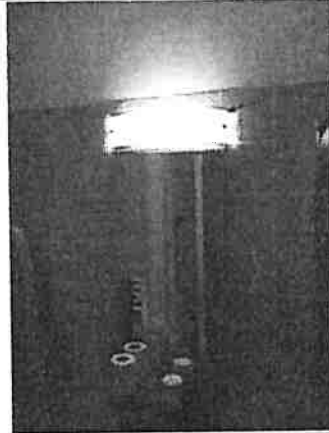
<p>Photo PhEle003 Localisation : Général Libellé de l'anomalie : B6.3.1 a Local contenant une baignoire ou une douche : l'installation électrique ne répond pas aux prescriptions particulières appliquées à ce local (adéquation entre l'emplacement où est installé le matériel électrique et les caractéristiques de ce dernier - respect des règles de protection contre les chocs électriques liées aux zones). Remarques : Luminaire (Rez de jardin - Salle d'eau)</p>

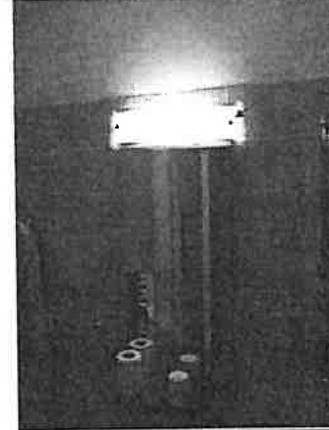
<p>Photo PhEle004 Localisation : Général Libellé de l'anomalie : B3.3.6 a3 Au moins un circuit (n'alimentant pas des socles de prises de courant) n'est pas relié à la terre. Remarques : Luminaire (Rez de jardin - Salle d'eau)</p>
