## LES SALADELLES – ARLES

### ATTESTATION DE SUPERFICIE

**Rapport de mission de repérage des matériaux et produits contenant de l'amiante pour l'établissement du constat établi à l'occasion de la vente d'un immeuble bâti (listes A et B de l'annexe 13-9 du Code de la Santé publique)**

| Adresse | Rue : ..... <b>Le village Camarguais, studio N°137<br/>quartier Fourchan<br/>474 Chemin de la Prairie.</b><br>Bât., escalier, niveau, appartement n°, lot n° :<br><b>Etage RDC Lot numéro 38,</b><br>Code postal, ville : . <b>13200 ARLES (France)</b><br><b>Section cadastrale : NC, Parcelle numéro : NC,</b> |

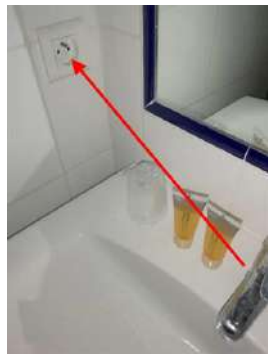
| N° Article (1) | Libellé et localisation (*) des anomalies | N° Article (2) | Libellé des mesures compensatoires (3) correctement mises en œuvre | Photos |
|---|---|---|---|---|
| B6.3.1 a | Local contenant une baignoire ou une douche : l'installation électrique ne répond pas aux prescriptions particulières appliquées à ce local (adéquation entre l'emplacement où est installé le matériel électrique et les caractéristiques de ce dernier – respect des règles de protection contre les chocs électriques liées aux zones).<br>Remarques : Présence de matériel électrique inadapté placé en zone 2 d'un local contenant une douche ou une baignoire | | | |

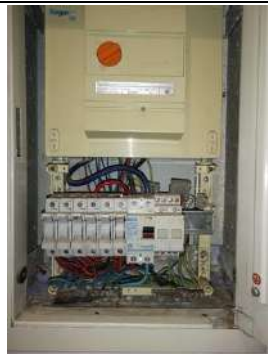
| N° Article (1) | Libellé et localisation (*) des anomalies | N° Article (2) | Libellé des mesures compensatoires (3) correctement mises en œuvre | Photos |
|---|---|---|---|---|
| B7.3 d | L'installation électrique comporte au moins une connexion avec une partie active nue sous tension accessible.<br>Remarques : Présence de connexion de matériel électrique présentant des parties actives nues sous tension (dominos) | | | |

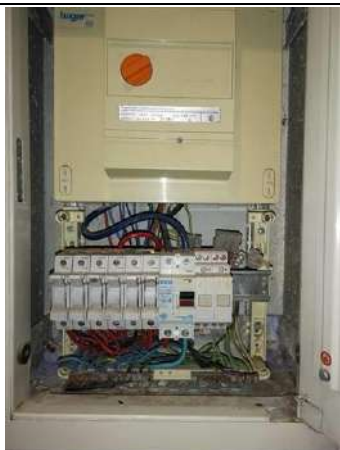
Photo PhEle003

Libellé de l'information complémentaire : L'ensemble de l'installation électrique est protégé par au moins un dispositif différentiel à haute sensibilité inf. ou égal à 30 mA.
