LES SALADELLES – ARLES

Rapport de mission de repérage des matériaux et produits contenant de l'amiante pour l'établissement du constat établi à l'occasion de la vente d'un immeuble bâti (listes A et B de l'annexe 13-9 du Code de la Santé publique)

Numéro de dossier : 1129/11/2018 TETTART
Date du repérage : 26/11/2018

Immeuble bâti visité	
Adresse	Rue : Le village Camarguais, studio N°138 quartier Fourchan 474 Chemin de la Prairie. Bât., escalier, niveau, appartement n°, lot n°: Bat. G ; Etage RDC Lot numéro 41, Code postal, ville : 13200 ARLES (France) Section cadastrale : NC, Parcelle numéro : NC,
Périmètre de repérage : Un Studio cabine
Type de logement : Appartement - Studio cabine
Fonction principale du bâtiment : Habitation (partie privative d'immeuble)
Date de construction : < 1997

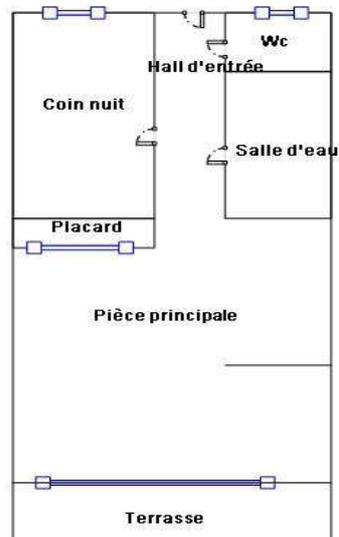
7.1 - Annexe - Schéma de repérage

Par ailleurs, et à titre informatif, les toitures (appartenant aux parties communes) sont susceptibles de contenir de l'amiante (en sous couverture).

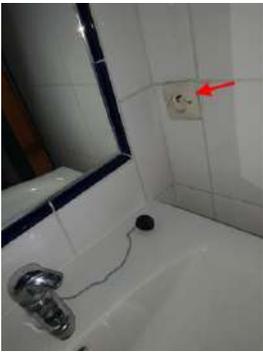
N° Article (1)	Libellé et localisation (*) des anomalies	N° Article (2)	Libellé des mesures compensatoires (3) correctement mises en œuvre	Photos
B6.3.1 a	<p>Local contenant une baignoire ou une douche : l'installation électrique ne répond pas aux prescriptions particulières appliquées à ce local (adéquation entre l'emplacement où est installé le matériel électrique et les caractéristiques de ce dernier - respect des règles de protection contre les chocs électriques liées aux zones).</p> <p>Remarques : Présence de matériel électrique inadapté placé en zone 2 d'un local contenant une douche ou une baignoire</p>

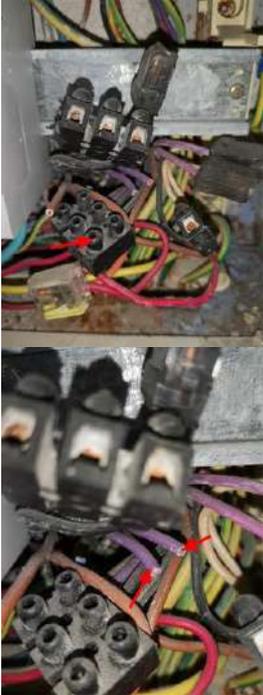
B7.3 d	<p>L'installation électrique comporte au moins une connexion avec une partie active nue sous tension accessible.</p> <p>Remarques : Présence de connexion de matériel électrique présentant des parties actives nues sous tension (dominos de raccordement et files dénudés)</p>

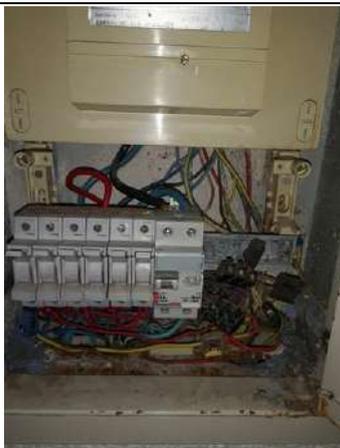
Photo PhEle001

Libellé de l'information complémentaire : L'ensemble de l'installation électrique est protégé par au moins un dispositif différentiel à haute sensibilité inf. ou égal à 30 mA.

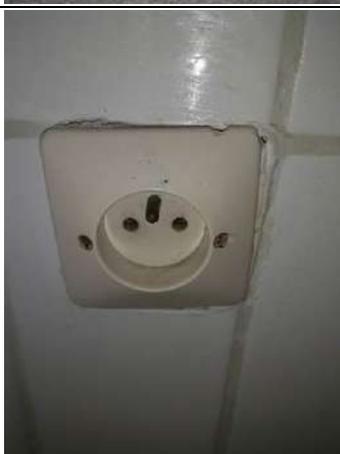
Photo PhEle003

Libellé de l'information complémentaire : B11 b2 Au moins un socle de prise de courant n'est pas de type à obturateur
Remarques : Présence de socles de prises non équipés d'obturateur
