Résidence Seniors

Les Jardins d'Arcadie Lerins

Résumé de l'expertise n° 02022018/VELLA/5646

Certificat de superficie de la partie privative

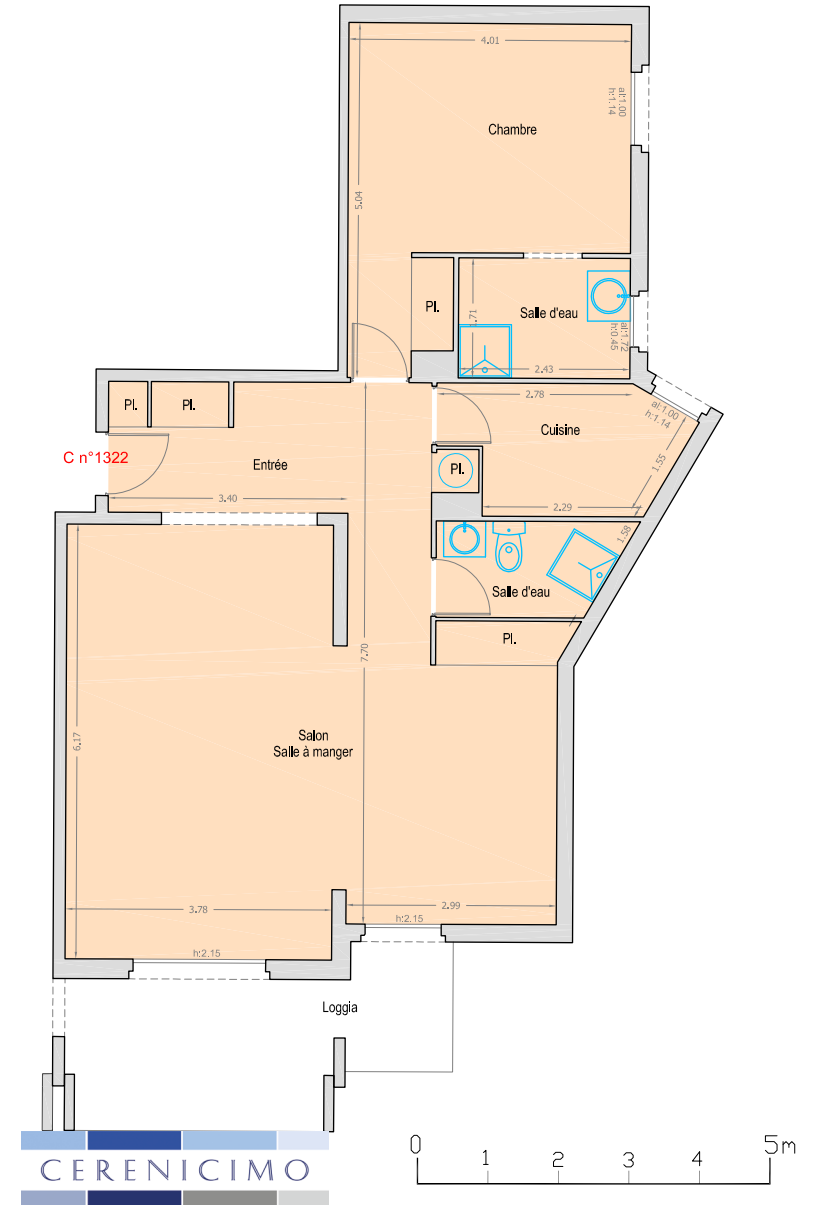
APPARTEMENT	SURFACES		NIV.	2ème étage
C 1322	APPARTEMENT	76.17 m ²	TYPE	3 pièces
	SURFACE ANNEXE	10.50 m ²	DATE	25/07/2018

Entrée	11.60 m ²
Salon/Salle à manger	36.27 m ²
Cuisine	5.63 m ²
Chambre	15.30 m ²
Salle d'eau	3.82 m ²
Salle d'eau	3.55 m ²
Total Habitable	76.17 m²

Loggia	10.50 m ²
Total Annexe	10.50 m²

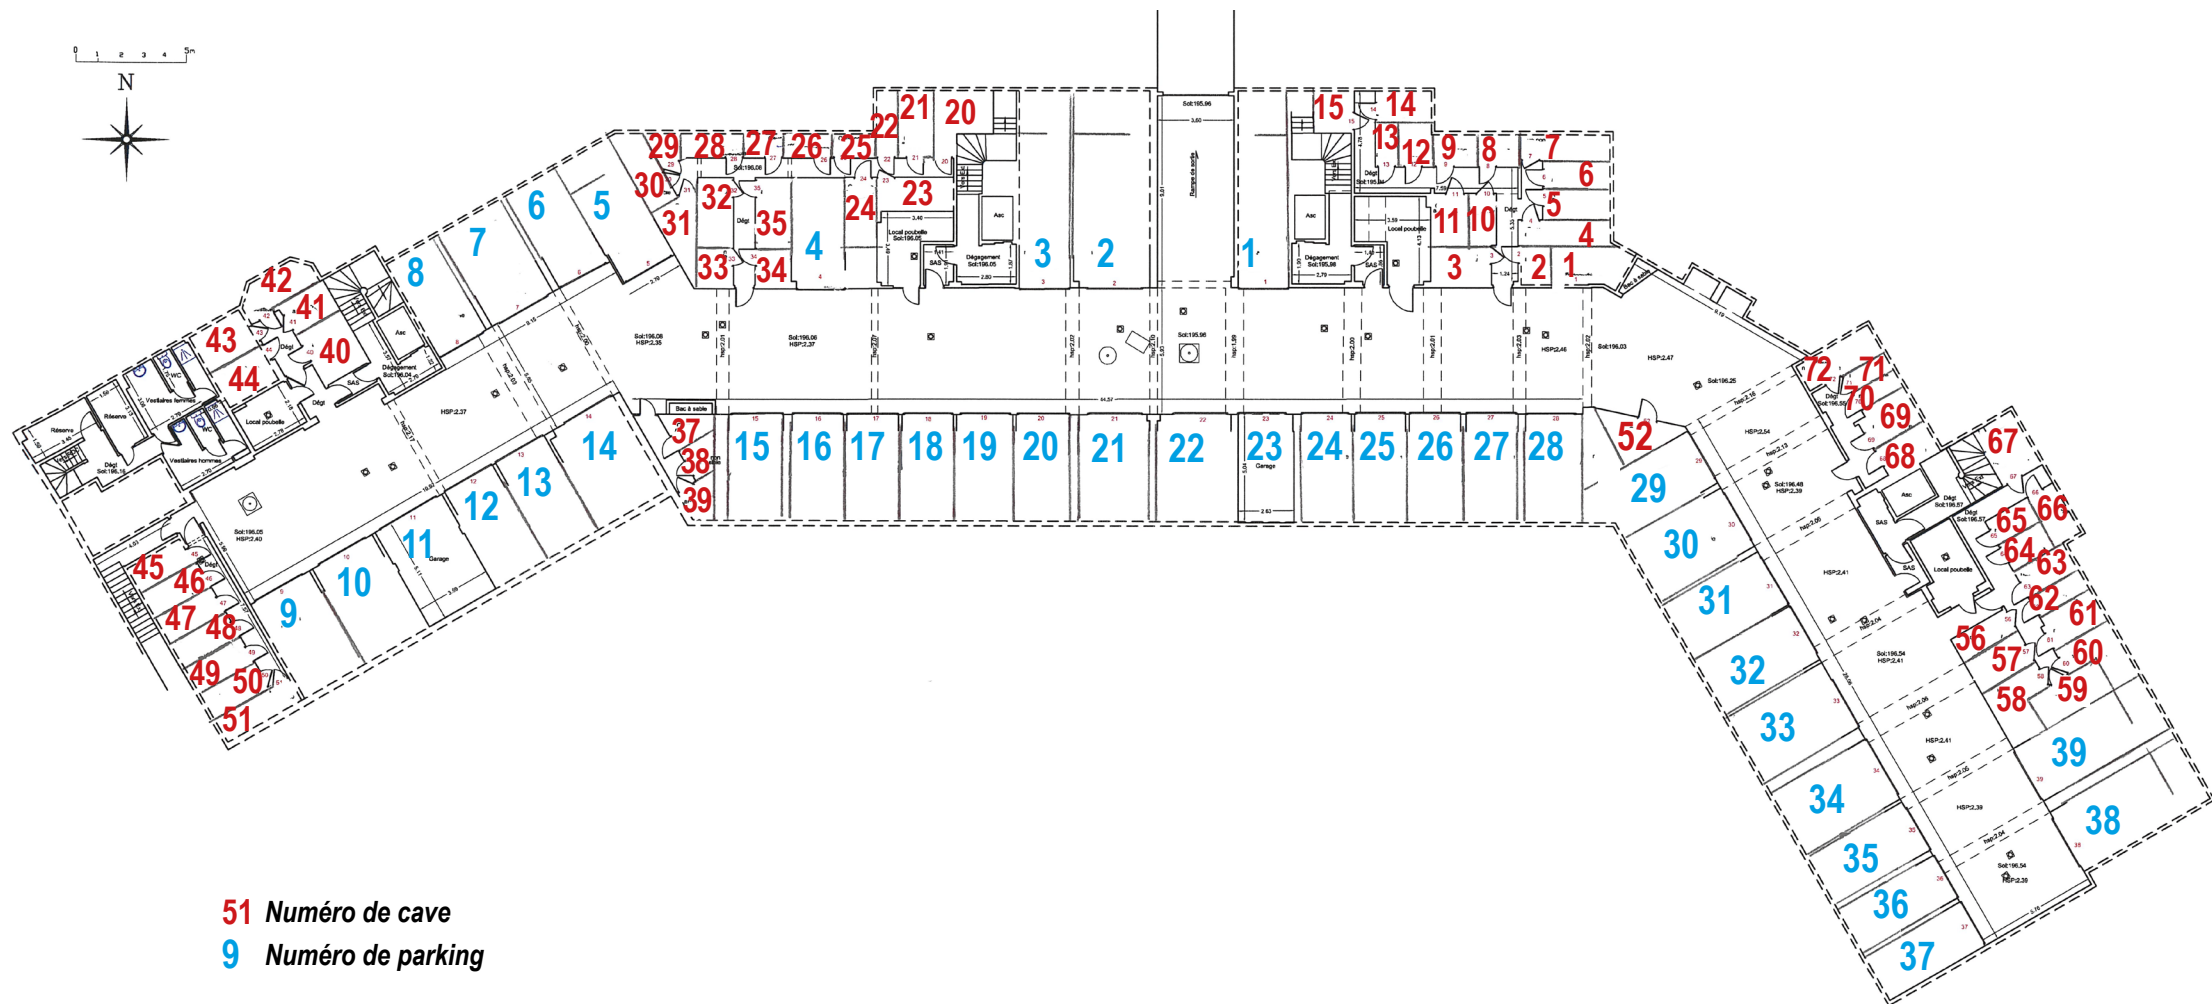
PLAN du SOUS-SOL Garages et caves

- 51 Numéro de cave
- 9 Numéro de parking

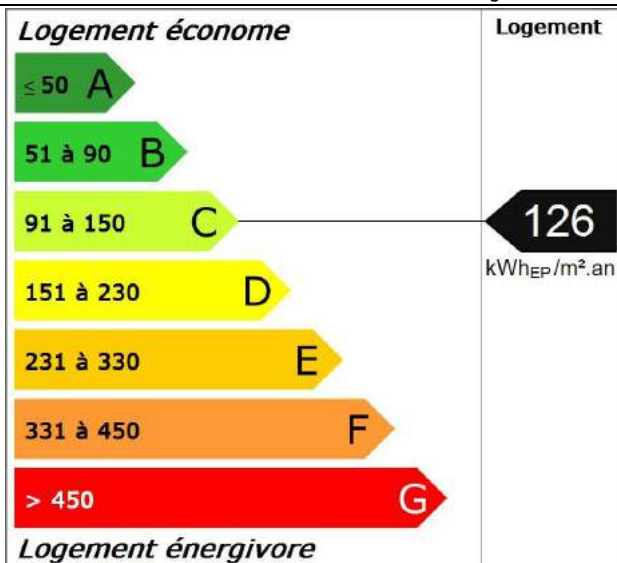
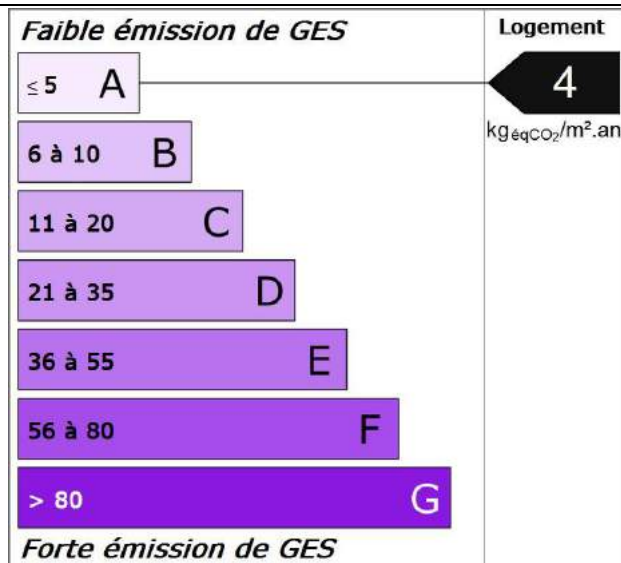
Consommations énergétiques

Consommation conventionnelle : 126 kWh_{EP}/m².an
 sur la base d'estimations à l'immeuble / au logement

Estimation des émissions : 4 kg_{éqCO₂}/m².an

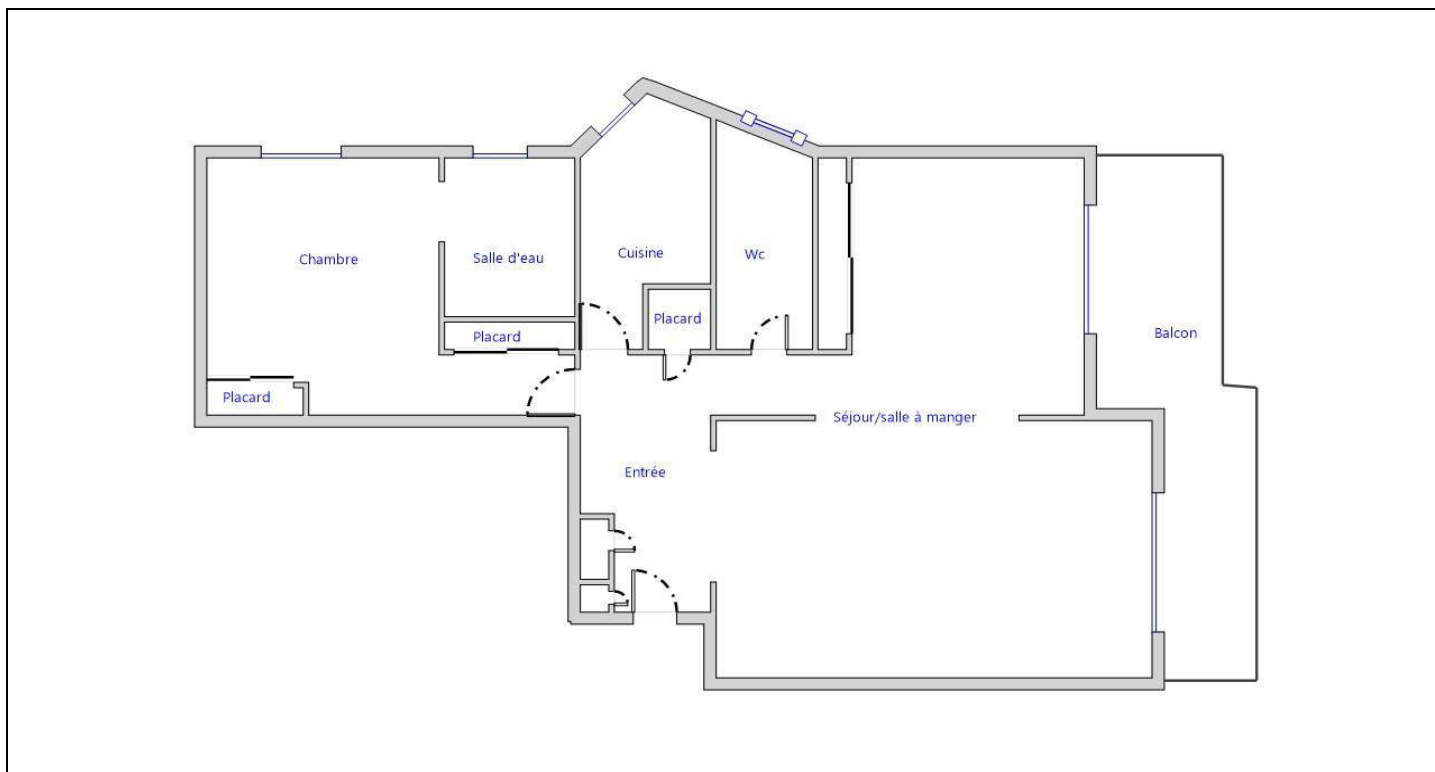
7.1 - Annexe - Schéma de repérage

Conduit en fibro-ciment		Dalles de sol	<p>Nom du propriétaire : Mr et Mme VELLA Adresse du bien : Résidence "Les Hespérides" - Bâtiment C 279 avenue Georges Pompidou 06220 GOLFE-JUAN</p>
	Conduit autre que fibro-ciment		Carrelage	
	Brides		Colle de revêtement	
	Dépôt de Matériaux contenant de l'amiante		Dalles de faux-plafond	
	Matériau ou produit sur lequel un doute persiste		Toiture en fibro-ciment	
	Présence d'amiante		Toiture en matériaux composites
