LES SALADELLES – ARLES

ATTESTATION DE SUPERFICIE

Rapport de mission de repérage des matériaux et produits contenant de l'amiante pour l'établissement du constat établi à l'occasion de la vente d'un immeuble bâti (listes A et B de l'annexe 13-9 du Code de la Santé publique)

Numéro de dossier : 1243/01/2019
Date du repérage : 07/01/2019

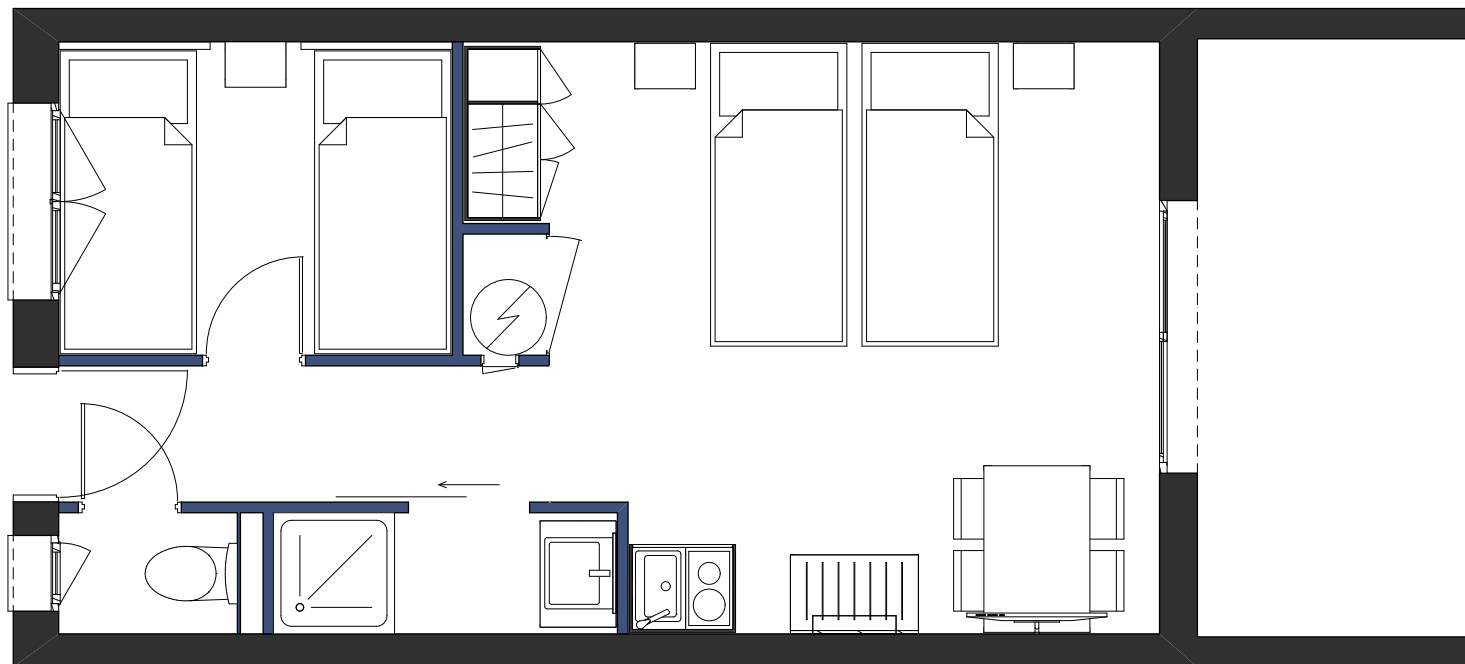
Niveau	1	Lot n° :	35	Surf. hab. :	27,50 m ²	Nb de couchage :	4 C
--------	---	----------	----	--------------	----------------------	------------------	-----

Entrée:	2,92
Salle d'eau:	1,82
Wc:	0,94
Chambre	5,38
Séjour:	16
Rangement Séjour:	0,44
<hr/>	
Terrasse:	7,40

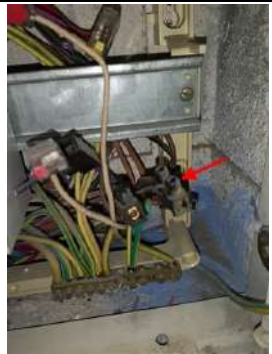
B7.3 d	L'installation électrique comporte au moins une connexion avec une partie active nue sous tension accessible. Remarques : Présence de connexion de matériel électrique présentant des parties actives nues sous tension (dominos de raccordement)

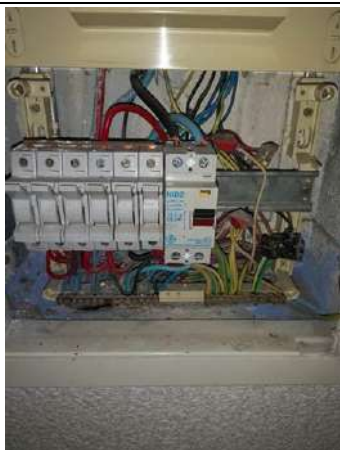
Photo PhEle001

Libellé de l'information complémentaire : L'ensemble de l'installation électrique est protégé par au moins un dispositif différentiel à haute sensibilité inf. ou égal à 30 mA.

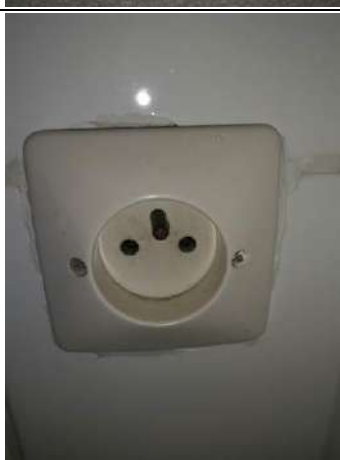
Photo PhEle003

Libellé de l'information complémentaire : B11 b2 Au moins un socle de prise de courant n'est pas de type à obturateur
Remarques : Présence de socles de prises non équipés d'obturateur
