LES SALADELLES – ARLES

ATTESTATION DE SUPERFICIE

Rapport de mission de repérage des matériaux et produits contenant de l'amiante pour l'établissement du constat établi à l'occasion de la vente d'un immeuble bâti (listes A et B de l'annexe 13-9 du Code de la Santé publique)

Numéro de dossier : 1244/01/2019
Date du repérage : 07/01/2019

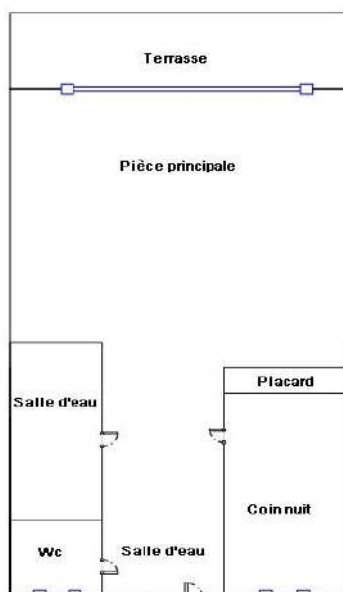
7.1 - Annexe - Schéma de repérage

Localisation	Identifiant + Description	Conclusion (justification)	Etat de conservation	Commentaires
Terrasse	Identifiant: M001 Description: Plaques ondulées (fibres-ciment) appartenant aux parties communes	Présence d'amiante (sur jugement de l'opérateur)	Score EP (Z-III-RF)

Localisation	Identifiant + Description	Conclusion (justification)	Etat de conservation** et préconisations*
Terrasse	<p><u>Identifiant:</u> M001 <u>Description:</u> Plaques ondulées (fibres-ciment) appartenant aux parties communes <u>Liste selon annexe.13-9 du CSP :</u> B</p>	Présence d'amiante (sur jugement de l'opérateur)	<p>Matériau non dégradé</p> <p>Résultat EP**</p> <p>Préconisation : Il est recommandé de réaliser une évaluation périodique.</p>

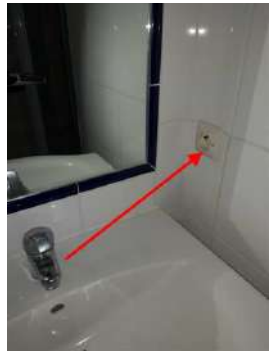
N° Article (1)	Libellé et localisation (*) des anomalies	N° Article (2)	Libellé des mesures compensatoires (3) correctement mises en œuvre	Photos
B6.3.1 a	Local contenant une baignoire ou une douche : l'installation électrique ne répond pas aux prescriptions particulières appliquées à ce local (adéquation entre l'emplacement où est installé le matériel électrique et les caractéristiques de ce dernier - respect des règles de protection contre les chocs électriques liées aux zones). Remarques : Présence de matériel électrique inadapté placé en zone 2 d'un local contenant une douche ou une baignoire (prise) (Salle d'eau)

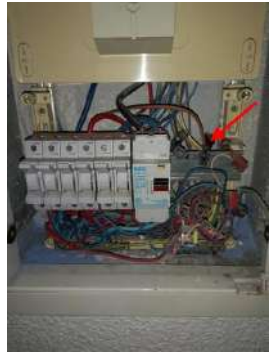
B7.3 d	L'installation électrique comporte au moins une connexion avec une partie active nue sous tension accessible. Remarques : Présence de connexion de matériel électrique présentant des parties actives nues sous tension (dominos de raccordement)

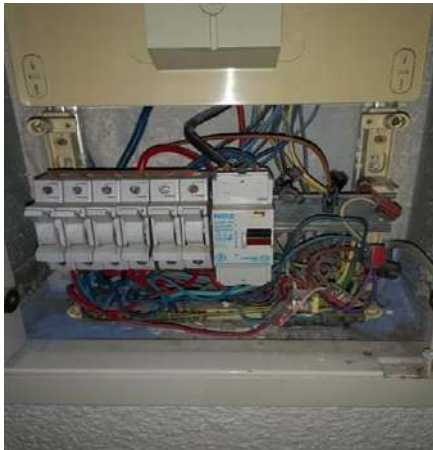
Photo PhEle001

Libellé de l'information complémentaire : L'ensemble de l'installation électrique est protégé par au moins un dispositif différentiel à haute sensibilité inf. ou égal à 30 mA.

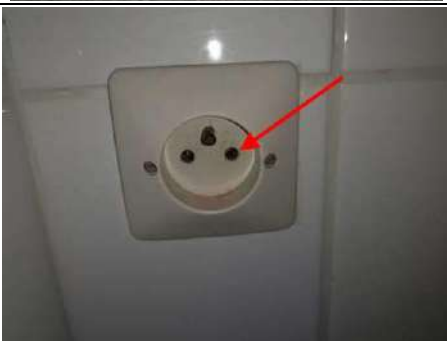
Photo PhEle002

Libellé de l'information complémentaire : B11 b2 Au moins un socle de prise de courant n'est pas de type à obturateur
Remarques : Présence de socles de prises non équipés d'obturateur
