Résidence Seniors

Les Jardins d'Arcadie Lerins

Résumé de l'expertise n° 17102017/JULLIEN/5246

Certificat de superficie de la partie privative

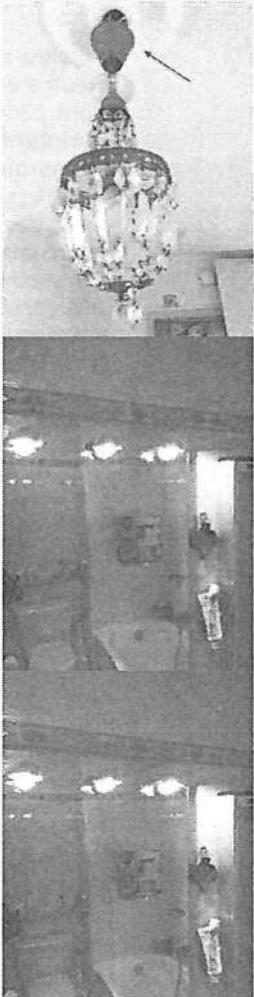
N° Article (1)	Libellé des anomalies	N° Article (2)	Libellé des mesures compensatoires (3) correctement mises en œuvre	Photos
B3.3.6 a3	<p>Au moins un circuit (n'alimentant pas des socles de prises de courant) n'est pas relié à la terre.</p> <p>Remarques : Luminaire (2ème étage - Salle de bain) (2ème étage - Entrée)</p>	B3.3.6 1	<p>Alors que des socles de prise de courant ou des circuits de l'installation ne sont pas reliés à la terre (B.3.3.6 a1), a2 et a3), la mesure compensatoire suivante est correctement mise en œuvre :</p> <ul style="list-style-type: none"> - protection du (des) CIRCUIT (s) concerné (s) ou de l'ensemble de l'installation électrique par au moins un dispositif différentiel à haute sensibilité ≤ 30 mA.

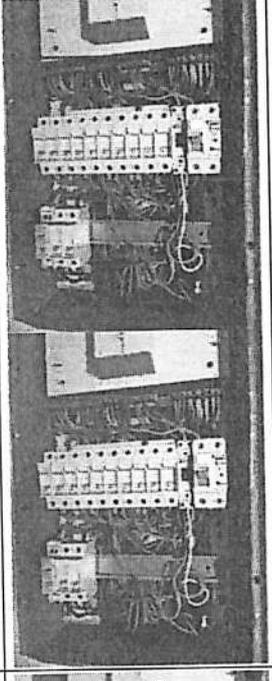
N° Article (1)	Libellé des anomalies	N° Article (2)	Libellé des mesures compensatoires (3) correctement mises en œuvre	Photos
B4.3 c	<p>Plusieurs circuits disposent d'un conducteur neutre commun dont les conducteurs ne sont pas correctement protégés contre les surintensités.</p> <p>Remarques : Présence de conducteur(s) neutre(s) commun(s) à plusieurs circuits avec des conducteurs de phase non regroupés sous la même protection contre les surintensités ; Faire intervenir un électricien qualifié afin de regrouper les conducteurs de phase sous une même protection ou de supprimer le(s) conducteur(s) neutre(s) commun(s) (2ème étage - Entrée)</p>

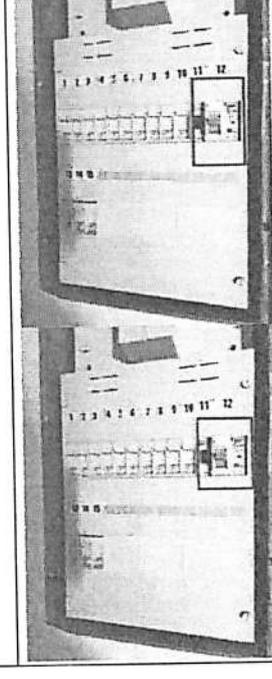
B4.3 j1	<p>Le courant assigné de l'interrupteur différentiel placé en aval du disjoncteur de branchement n'est pas adapté.</p> <p>Remarques : Le courant assigné (calibre) des interrupteurs différentiels placés en aval du disjoncteur de branchement est inadapté ; Faire intervenir un électricien qualifié afin de remplacer les interrupteurs différentiels existants par des interrupteurs différentiels dont le courant assigné est adapté (2ème étage - Entrée)</p>

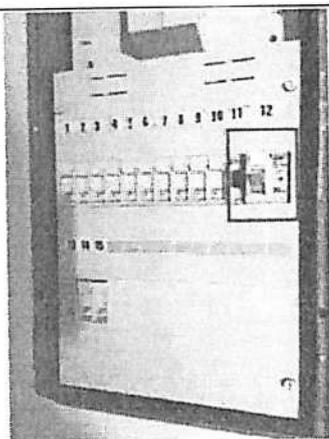
Photo PhEle001
 Localisation : Général
 Libellé de l'anomalie : B4.3 j1 Le courant assigné de l'interrupteur différentiel placé en aval du disjoncteur de branchement n'est pas adapté.
 Remarques : Le courant assigné (calibre) des interrupteurs différentiels placés en aval du disjoncteur de branchement est inadapté ; Faire intervenir un électricien qualifié afin de remplacer les interrupteurs différentiels existants par des interrupteurs différentiels dont le courant assigné est adapté (2ème étage - Entrée)

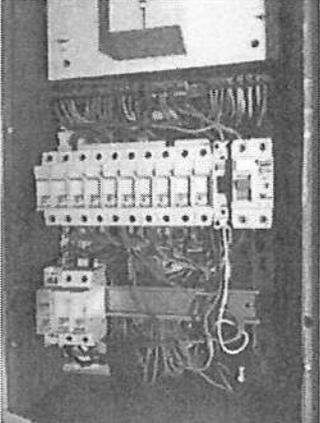
<p>Photo PhEle002 Localisation : Général Libellé de l'anomalie : B4.3 c Plusieurs circuits disposent d'un conducteur neutre commun dont les conducteurs ne sont pas correctement protégés contre les surintensités. Remarques : Présence de conducteur(s) neutre(s) commun(s) à plusieurs circuits avec des conducteurs de phase non regroupés sous la même protection contre les surintensités ; Faire intervenir un électricien qualifié afin de regrouper les conducteurs de phase sous une même protection ou de supprimer le(s) conducteur(s) neutre(s) commun(s) (2ème étage - Entrée)</p>

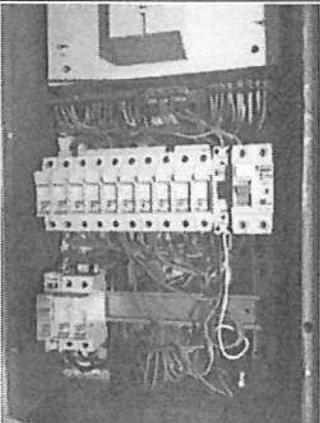
<p>Photo PhEle003 Localisation : Général Libellé de l'anomalie : B4.3 c Plusieurs circuits disposent d'un conducteur neutre commun dont les conducteurs ne sont pas correctement protégés contre les surintensités. Remarques : Présence de conducteur(s) neutre(s) commun(s) à plusieurs circuits avec des conducteurs de phase non regroupés sous la même protection contre les surintensités ; Faire intervenir un électricien qualifié afin de regrouper les conducteurs de phase sous une même protection ou de supprimer le(s) conducteur(s) neutre(s) commun(s) (2ème étage - Entrée)</p>

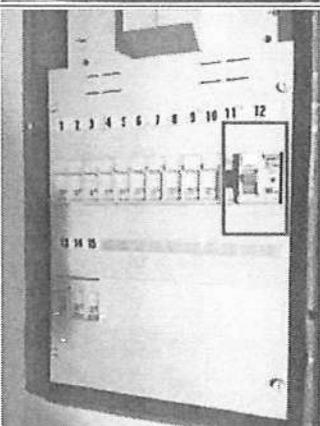
<p>Photo PhEle004 Localisation : Général Libellé de l'anomalie : B4.3 j1 Le courant assigné de l'interrupteur différentiel placé en aval du disjoncteur de branchement n'est pas adapté. Remarques : Le courant assigné (calibre) des interrupteurs différentiels placés en aval du disjoncteur de branchement est inadapté ; Faire intervenir un électricien qualifié afin de remplacer les interrupteurs différentiels existants par des interrupteurs différentiels dont le courant assigné est adapté (2ème étage - Entrée)</p>

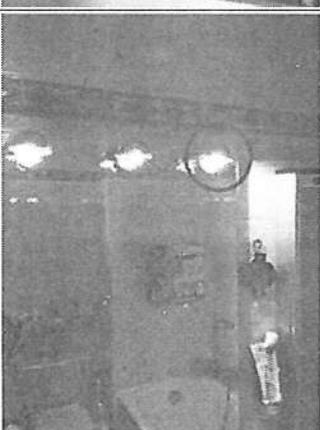
<p>Photo PhEle005 Localisation : Général Libellé de l'anomalie : B6.3.1 a Local contenant une baignoire ou une douche : l'installation électrique ne répond pas aux prescriptions particulières appliquées à ce local (adéquation entre l'emplacement où est installé le matériel électrique et les caractéristiques de ce dernier - respect des règles de protection contre les chocs électriques liées aux zones). Remarques : Luminaire (2ème étage - Salle de bain)</p>

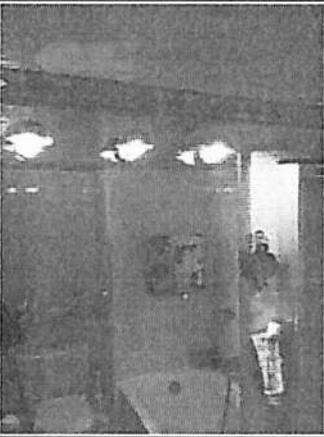
<p>Photo PhEle006 Localisation : Général Libellé de l'anomalie : B5.3 a Locaux contenant une baignoire ou une douche : la continuité électrique de la liaison équipotentielle supplémentaire, reliant les éléments conducteurs et les masses des matériels électriques, n'est pas satisfaisante (résistance supérieure à 2 ohms). Remarques : Luminaires (2ème étage - Salle de bain)</p>

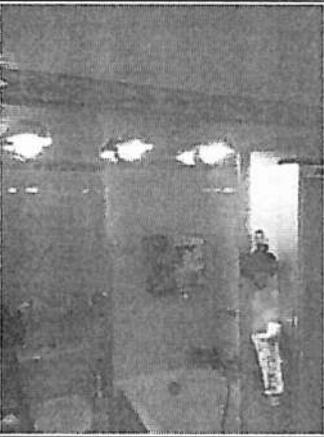
<p>Photo PhEle007 Localisation : Général Libellé de l'anomalie : B3.3.6 a3 Au moins un circuit (n'alimentant pas des socles de prises de courant) n'est pas relié à la terre. Remarques : Luminaire (2ème étage - Salle de bain) (2ème étage - Entrée)</p>

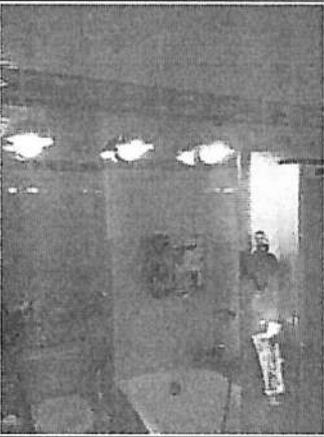
<p>Photo PhEle008 Localisation : Général Libellé de l'anomalie : B3.3.6 a3 Au moins un circuit (n'alimentant pas des socles de prises de courant) n'est pas relié à la terre. Remarques : Luminaire (2ème étage - Salle de bain) (2ème étage - Entrée)</p>

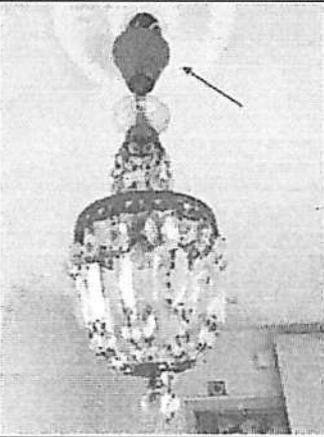
<p>Photo PhEle008 Localisation : Général Libellé de l'anomalie : B3.3.6 a3 Au moins un circuit (n'alimentant pas des socles de prises de courant) n'est pas relié à la terre. Remarques : Luminaire (2ème étage - Salle de bain) (2ème étage - Entrée)</p>
