LES SALADELLES – ARLES

ATTESTATION DE SUPERFICIE

Rapport de mission de repérage des matériaux et produits contenant de l'amiante pour l'établissement du constat établi à l'occasion de la vente d'un immeuble bâti (listes A et B de l'annexe 13-9 du Code de la Santé publique)

Numéro de dossier : 1097/11/2018 LIGER
Date du repérage : 14/11/2018

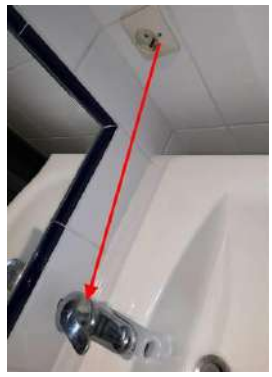
N° Article (1)	Libellé et localisation (*) des anomalies	N° Article (2)	Libellé des mesures compensatoires (3) correctement mises en œuvre	Photos
B3.3.6 a3	Au moins un circuit (n'alimentant pas des socles de prises de courant) n'est pas relié à la terre. Remarques : Présence de circuits électriques non équipés de conducteurs de protection (éclairage)	B3.3.6 1	Alors que des socles de prise de courant ou des circuits de l'installation ne sont pas reliés à la terre (B.3.3.6 a1), a2 et a3), la mesure compensatoire suivante est correctement mise en œuvre : - protection du (des) CIRCUIT (s) concerné (s) ou de l'ensemble de l'installation électrique par au moins un dispositif différentiel à haute sensibilité ≤ 30 mA.	
B6.3.1 a	Local contenant une baignoire ou une douche : l'installation électrique ne répond pas aux prescriptions particulières appliquées à ce local (adéquation entre l'emplacement où est installé le matériel électrique et les caractéristiques de ce dernier – respect des règles de protection contre les chocs électriques liées aux zones). Remarques : Présence de matériel électrique inadapté placé en zone 2 d'un local contenant une douche ou une baignoire

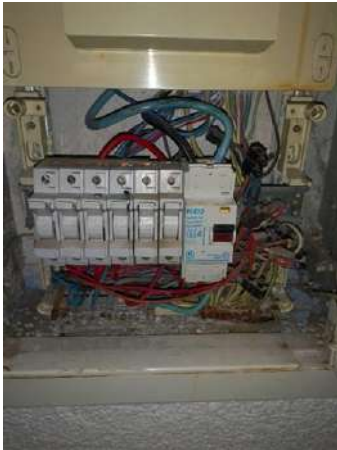
Photo PhEle001

Libellé de l'information complémentaire : L'ensemble de l'installation électrique est protégé par au moins un dispositif différentiel à haute sensibilité inf. ou égal à 30 mA.

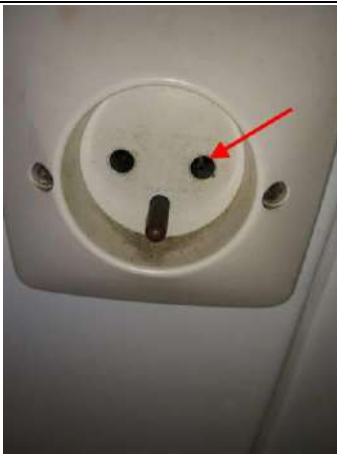
Photo PhEle002

Libellé de l'information complémentaire : B11 b2 Au moins un socle de prise de courant n'est pas de type à obturateur
Remarques : Présence de socles de prises non équipés d'obturateur
