LES SALADELLES – ARLES

ATTESTATION DE SUPERFICIE

Rapport de mission de repérage des matériaux et produits contenant de l'amiante pour l'établissement du constat établi à l'occasion de la vente d'un immeuble bâti (listes A et B de l'annexe 13-9 du Code de la Santé publique)

Immeuble bâti visité	
Adresse	Rue : Le Village Camarguais, Studio N°147, Quartier Fourchan, 474 Chemin de la Prairie Bât., escalier, niveau, appartement n°, lot n°: Bat. G ; Etage 1 Lot numéro 45, Code postal, ville : 13200 ARLES (France) Section cadastrale : NC, Parcelle numéro : NC,
Périmètre de repérage : Un Studio cabine
Type de logement : Appartement - Studio cabine
Fonction principale du bâtiment : Habitation (partie privative d'immeuble)
Date de construction : Date du permis de construire non connue

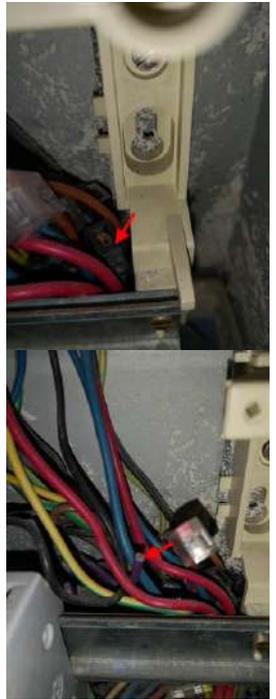
N° Article (1)	Libellé et localisation (*) des anomalies	N° Article (2)	Libellé des mesures compensatoires (3) correctement mises en œuvre	Photos
B7.3 d	L'installation électrique comporte au moins une connexion avec une partie active nue sous tension accessible. Remarques : Présence de connexion de matériel électrique présentant des parties actives nues sous tension (dominos de raccordement et fils dénudés)

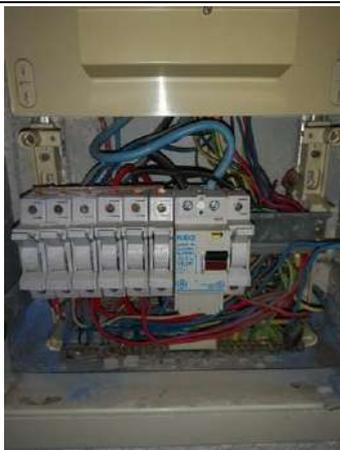
Photo PhEle001

Libellé de l'information complémentaire : L'ensemble de l'installation électrique est protégé par au moins un dispositif différentiel à haute sensibilité inf. ou égal à 30 mA.
