# Les Jardins d'Arcadie Lerins

Golfe Juan (06)

## Résumé de l'expertise n° 17/Mignard/1272

**Appartement de type 3 situé au 3° étage Lot numéro 147,**  
Périmètre de repérage : ... **Ensemble des parties privatives**

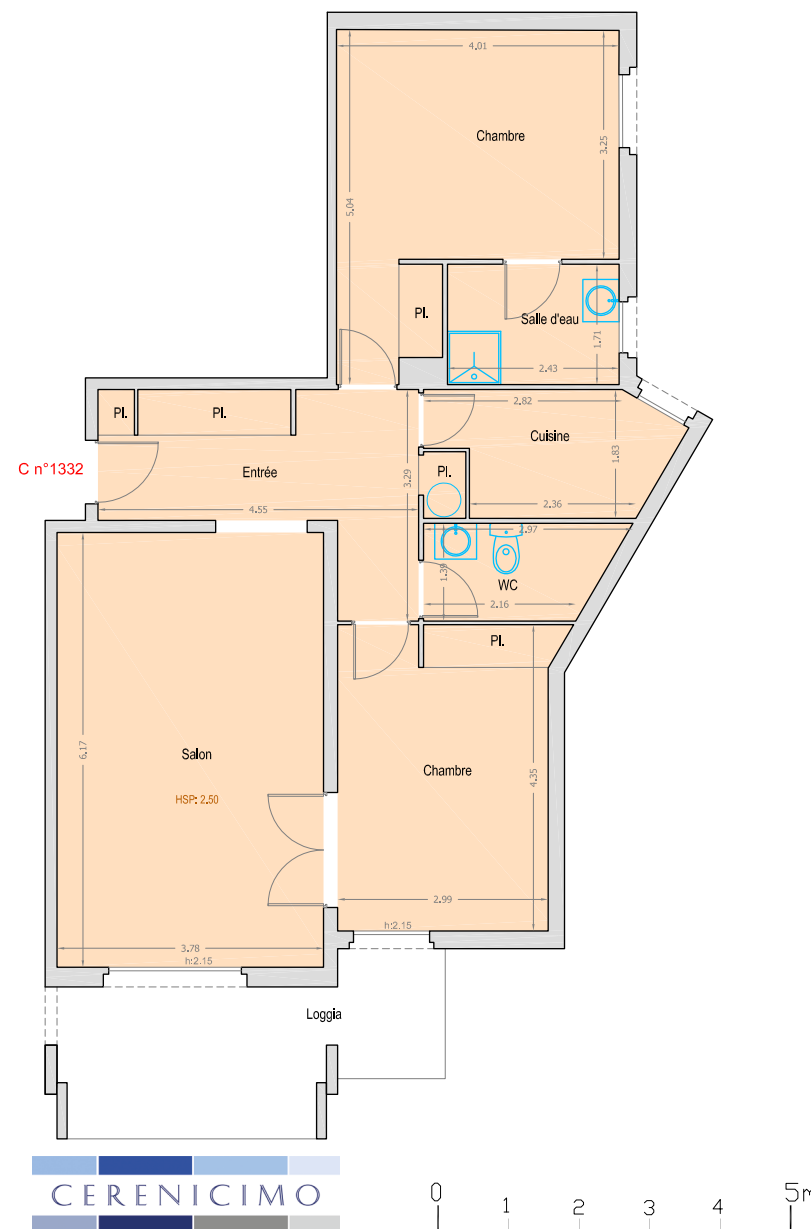
| APPARTEMENT | SURFACES | | NIV. | 3ème étage |
|---|---|---|---|---|
| C 1332 | APPARTEMENT | 74.27 m <sup>2</sup> | TYPE | 3 pièces |

| Entrée | 10.03 m <sup>2</sup> |
| Salon/Salle à manger | 23.55m <sup>2</sup> |
| Cuisine | 5.59 m <sup>2</sup> |
| Chambre | 15.41 m <sup>2</sup> |
| Chambre | 13.39 m <sup>2</sup> |
| Salle d'eau | 4.22 m <sup>2</sup> |
| WC | 2.08 m <sup>2</sup> |

| Loggia | 7.75 m <sup>2</sup> |

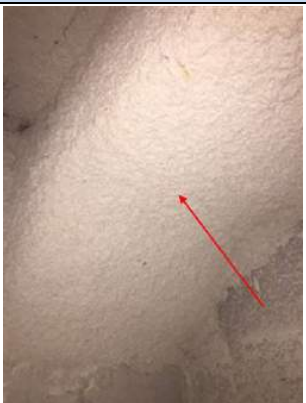
| Localisation | Identifiant + Description | Justification | Etat de conservation et préconisations | Photo |
|---|---|---|---|---|
| Sous-Sol - Cave | Identifiant: M001-P001<br>Description: Enduits projetés<br>Liste selon annexe.13-9 du CSP: B | En attente des résultats d'analyse | Matériau non dégradé<br><br><b>Résultat</b> EP**<br><br><b>Préconisation :</b> Il est recommandé de réaliser une évaluation périodique. | |

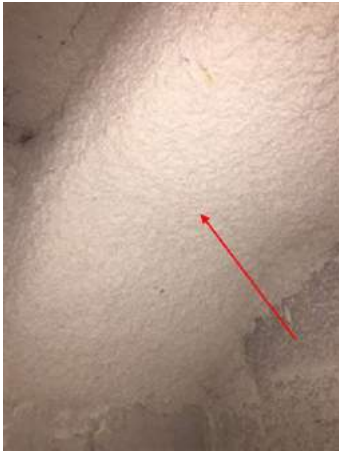
| | <p>Photo n° PhA001<br/> Localisation : Sous-Sol - Cave<br/> Ouvrage : Murs, Cloisons "en dur" et Poteaux (périphériques et intérieurs)<br/> Partie d'ouvrage : Enduits projetés<br/> Description : Enduits projetés<br/> Localisation sur croquis : Point001</p> |

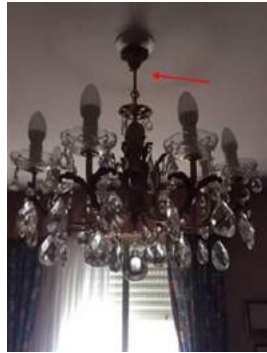
| N° Article (1) | Libellé des anomalies | N° Article (2) | Libellé des mesures compensatoires (3) correctement mises en œuvre | Photos |
|---|---|---|---|---|
| B3.3.6 a3 | <p>Au moins un circuit (n'alimentant pas des socles de prises de courant) n'est pas relié à la terre.</p> <p>Remarques : plafonier<br/>Luminaire (3ème étage - Entrée, 3ème étage - Chambre, 3ème étage - Séjour)<br/>(3ème étage - Salle d'eau)</p> | | | |

| Correspondance avec le domaine d'anomalies (1) | Objectif des dispositions et description des risques encourus |
|---|---|
| <b>B.3</b> | <b>Prise de terre et installation de mise à la terre</b> : Ces éléments permettent, lors d'un défaut d'isolement sur un matériel électrique, de dévier à la terre le courant de défaut dangereux qui en résulte.<br>L'absence de ces éléments ou leur inexistence partielle peut être la cause d'une électrisation, voire d'une électrocution. |

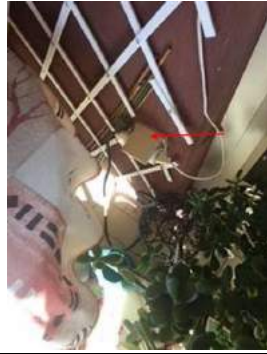
| N° Article (1) | Libellé des anomalies | N° Article (2) | Libellé des mesures compensatoires (3) correctement mises en œuvre | Photos |
|---|---|---|---|---|
| B3.3.10 a | <p>Au moins un socle de prise de courant placé à l'extérieur n'est pas protégé par un dispositif différentiel à haute sensibilité <math>\leq 30</math> mA.</p> <p>Remarques : (3ème étage - Balcon)</p> | | | |

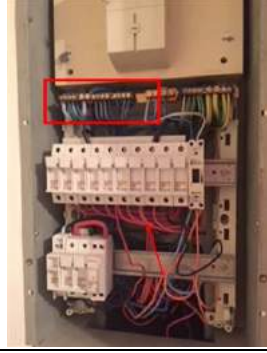
| N° Article (1) | Libellé des anomalies | N° Article (2) | Libellé des mesures compensatoires (3) correctement mises en œuvre | Photos |
|---|---|---|---|---|
| B4.3 c | <p>Plusieurs circuits disposent d'un conducteur neutre commun dont les conducteurs ne sont pas correctement protégés contre les surintensités.</p> | | | |

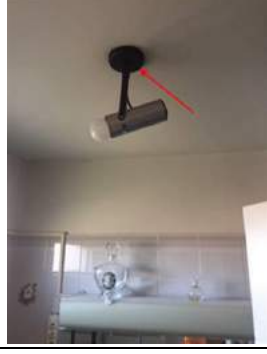
| N° Article (1) | Libellé des anomalies | N° Article (2) | Libellé des mesures compensatoires (3) correctement mises en œuvre | Photos |
|---|---|---|---|---|
| B5.3 a | <p>Locaux contenant une baignoire ou une douche : la continuité électrique de la liaison équipotentielle supplémentaire, reliant les éléments conducteurs et les masses des matériels électriques, n'est pas satisfaisante (résistance supérieure à 2 ohms).</p> <p>Remarques : Plafonier (3ème étage - Salle d'eau)</p> | | | |

| Correspondance avec le domaine d'anomalies (1) | Objectif des dispositions et description des risques encourus |
|---|---|
| <b>B.5</b> | <b>Liaison équipotentielle dans les locaux contenant une baignoire ou une douche</b> : Elle permet d'éviter, lors d'un défaut, que le corps humain ne soit traversé par un courant électrique dangereux.<br>Son absence privilégie, en cas de défaut, l'écoulement du courant électrique par le corps humain, ce qui peut être la cause d'une électrisation, voire d'une électrocution. |

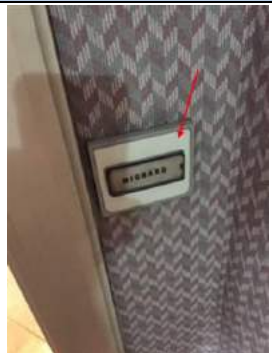
| N° Article (1) | Libellé des anomalies | N° Article (2) | Libellé des mesures compensatoires (3) correctement mises en œuvre | Photos |
|---|---|---|---|---|
| B9.3.2 a | L'installation électrique issue de la partie privative, alimentant des matériels d'utilisation placés dans les parties communes, n'est pas mise en œuvre correctement.<br>Remarques : Sonette | | | |

| Correspondance avec le domaine d'anomalies (1) | Objectif des dispositions et description des risques encourus |
|---|---|
| <b>B.9</b> | <b>Appareils d'utilisation situés dans des parties communes et alimentés depuis les parties privatives</b> : Lorsque l'installation électrique issue de la partie privative n'est pas mise en œuvre correctement, le contact d'une personne avec la masse d'un matériel électrique en défaut ou une partie active sous tension peut être la cause d'électrisation, voire d'électrocution. |
