LES SALADELLES – ARLES

ATTESTATION DE SUPERFICIE

Rapport de mission de repérage des matériaux et produits contenant de l'amiante pour l'établissement du constat établi à l'occasion de la vente d'un immeuble bâti (listes A et B de l'annexe 13-9 du Code de la Santé publique)

Numéro de dossier : 1128/11/2018 GOMBERT
Date du repérage : 26/11/2018

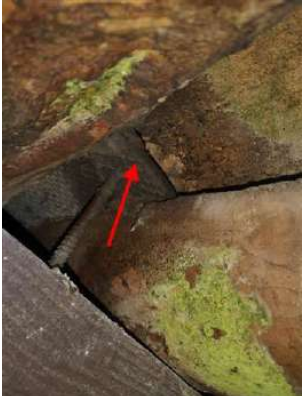
Localisation	Identifiant + Description	Conclusion (justification)	Etat de conservation** et préconisations*	Photo
Toiture /Auvent (appartenant à la copropriété)	<u>Identifiant:</u> M001 <u>Description:</u> Plaques ondulées fibres-ciment <u>Liste selon annexe.13-9 du CSP :</u> B	Présence d'amiante (sur jugement de l'opérateur)	Matériau non dégradé Résultat EP** Préconisation : Il est recommandé de réaliser une évaluation périodique.

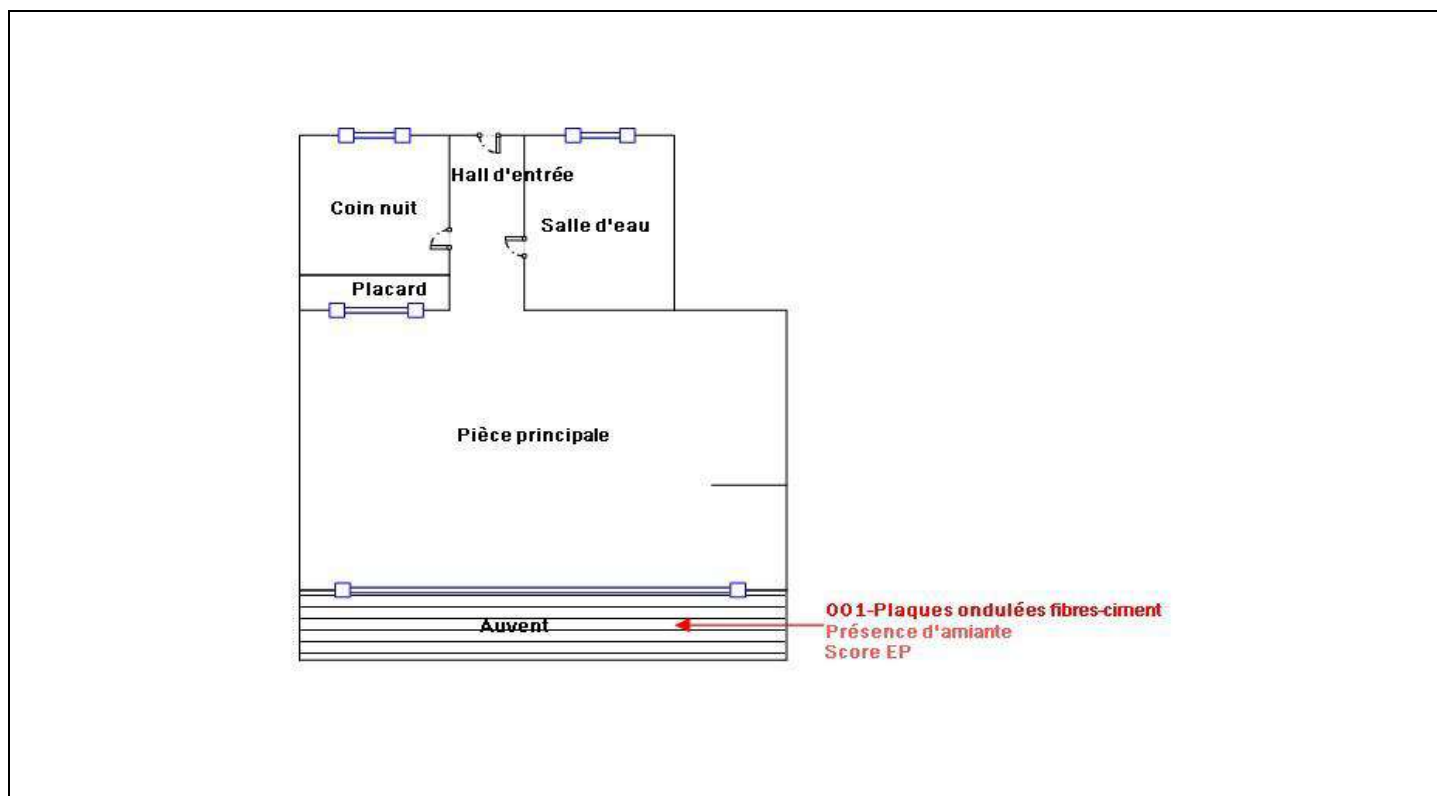
7.1 - Annexe - Schéma de repérage

Conduit en fibro-ciment		Dalles de sol	<p>Nom du propriétaire : M. GOMBERT Adresse du bien : Le village Camarguais, studio N°148 quartier Fourchan 474 Chemin de la Prairie. 13200 ARLES (France)</p>
	Conduit autre que fibro-ciment		Carrelage	
	Brides		Colle de revêtement	
	Dépôt de Matériaux contenant de l'amiante		Dalles de faux-plafond	
	Matériau ou produit sur lequel un doute persiste		Toiture en fibro-ciment	
	Présence d'amiante		Toiture en matériaux composites

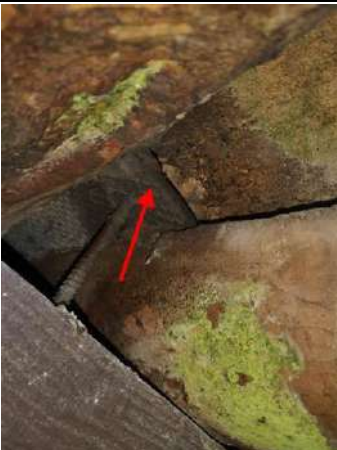
<p>Photo n° PhA001 Localisation : Toiture /Auvent (appartenant à la copropriété) Ouvrage : Toitures Partie d'ouvrage : Plaques ondulées fibres-ciment Description : Plaques ondulées fibres-ciment Localisation sur croquis : 001-Plaques ondulées fibres-ciment</p>
---	---

- des matériaux et produits de la liste B contenant de l'amiante sur jugement de l'opérateur : **Plaques ondulées fibres-ciment (Toiture /Auvent (appartenant à la copropriété mais accessible depuis la partie privative) pour lequel il est recommandé de réaliser une évaluation périodique.***

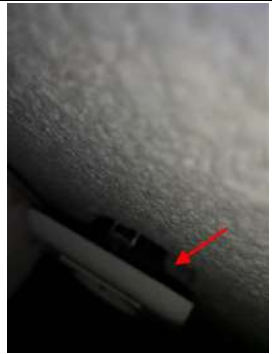
N° Article (1)	Libellé et localisation (*) des anomalies	N° Article (2)	Libellé des mesures compensatoires (3) correctement mises en œuvre	Photos
B7.3 a	L'Enveloppe d'au moins un matériel est manquant ou détérioré. Remarques : Présence de matériel électrique en place dont l'enveloppe présente des détériorations

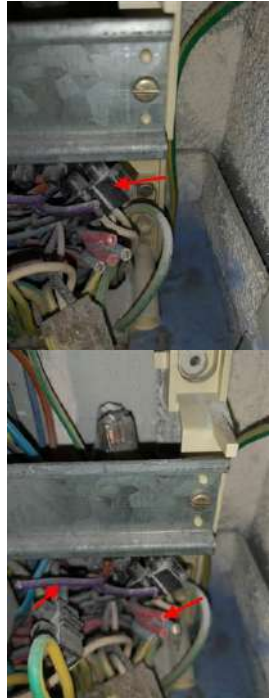
B7.3 d	L'installation électrique comporte au moins une connexion avec une partie active nue sous tension accessible. Remarques : Présence de connexion de matériel électrique présentant des parties actives nues sous tension (dominos de raccordement et files dénudés)

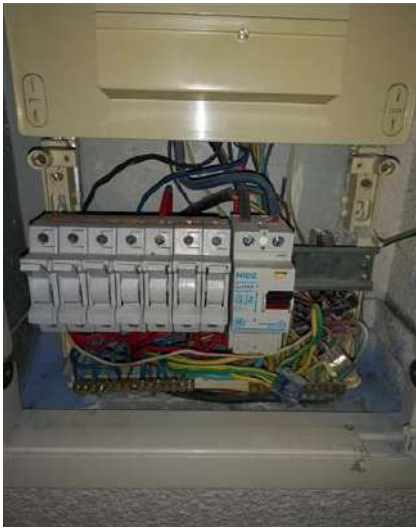
Photo PhEle001

Libellé de l'information complémentaire : L'ensemble de l'installation électrique est protégé par au moins un dispositif différentiel à haute sensibilité inf. ou égal à 30 mA.
