## LES SALADELLES – ARLES

### ATTESTATION DE SUPERFICIE

**Rapport de mission de repérage des matériaux et produits contenant de l'amiante pour l'établissement du constat établi à l'occasion de la vente d'un immeuble bâti (listes A et B de l'annexe 13-9 du Code de la Santé publique)**

Adresse	Rue : ..... <b>Le village Camarguais, studio N°149 quartier Fourchan 474 Chemin de la Prairie.</b> Bât., escalier, niveau, appartement n°, lot n° : <b>1er étage Lot numéro 49,</b> Code postal, ville : . <b>13200 ARLES (France)</b> <b>Section cadastrale : NC, Parcelle numéro : NC,</b>
Périmètre de repérage :	..... <b>Un studio situé au 1er étage du bâtiment G, village 1.</b>
Type de logement :	..... <b>Appartement - T1</b>
Fonction principale du bâtiment :	..... <b>Habitation (maison individuelle)</b>
Date de construction :	..... <b>&lt; 1997</b>

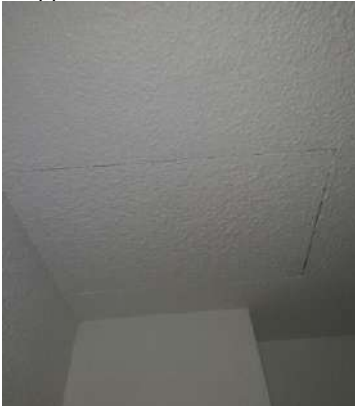
Localisation	Parties du local	Raison
Toiture/combles	Ensemble de la toiture/combles	Trappe collée

Certains locaux, parties de locaux ou composants n'ont pas pu être sondés, des investigations complémentaires doivent être réalisées afin d'y vérifier la présence éventuelle d'amiante. Les obligations réglementaires du(des) propriétaire(s) prévues aux articles R.1334-15 à R.1334-18 du Code de la Santé Publique, ne sont pas remplies conformément aux dispositions de l'article 3 de l'arrêté du 12 Décembre 2012 (Listes "A" et "B"). De ce fait le vendeur reste responsable au titre des vices cachés en cas de présence d'Amiante. En cas de présence d'Amiante, et si il y a obligation de retrait, ce dernier sera à la charge du vendeur.

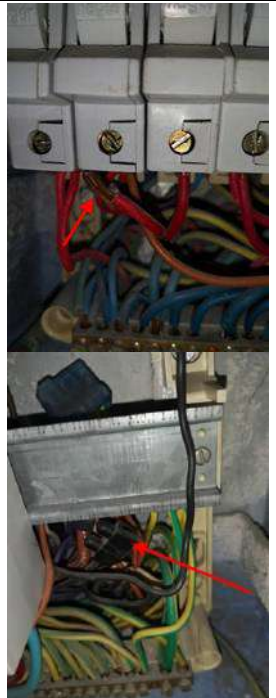
N° Article (1)	Libellé et localisation (*) des anomalies	N° Article (2)	Libellé des mesures compensatoires (3) correctement mises en œuvre	Photos
B3.3.6 a3	Au moins un circuit (n'alimentant pas des socles de prises de courant) n'est pas relié à la terre. Remarques : Présence de circuits électriques non équipés de conducteurs de protection (éclairage)	B3.3.6 1	Alors que des socles de prise de courant ou des circuits de l'installation ne sont pas reliés à la terre (B.3.3.6 a1), a2 et a3), la mesure compensatoire suivante est correctement mise en œuvre : - protection du (des) CIRCUIT (s) concerné (s) ou de l'ensemble de l'installation électrique par au moins un dispositif différentiel à haute sensibilité $\leq 30$ mA.	
B7.3 d	L'installation électrique comporte au moins une connexion avec une partie active nue sous tension accessible. Remarques : Présence de connexion de matériel électrique présentant des parties actives nues sous tension (dominos)

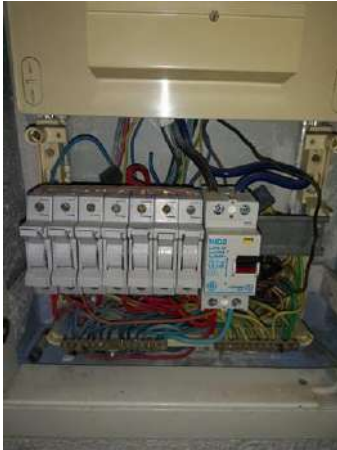
Photo PhEle003

Libellé de l'information complémentaire : L'ensemble de l'installation électrique est protégé par au moins un dispositif différentiel à haute sensibilité inf. ou égal à 30 mA.
