# Les Jardins d'Arcadie Lerins

Golfe Juan (06)

## Certificat de superficie de la partie privative

## Diagnostic de performance énergétique – logement (6.1)

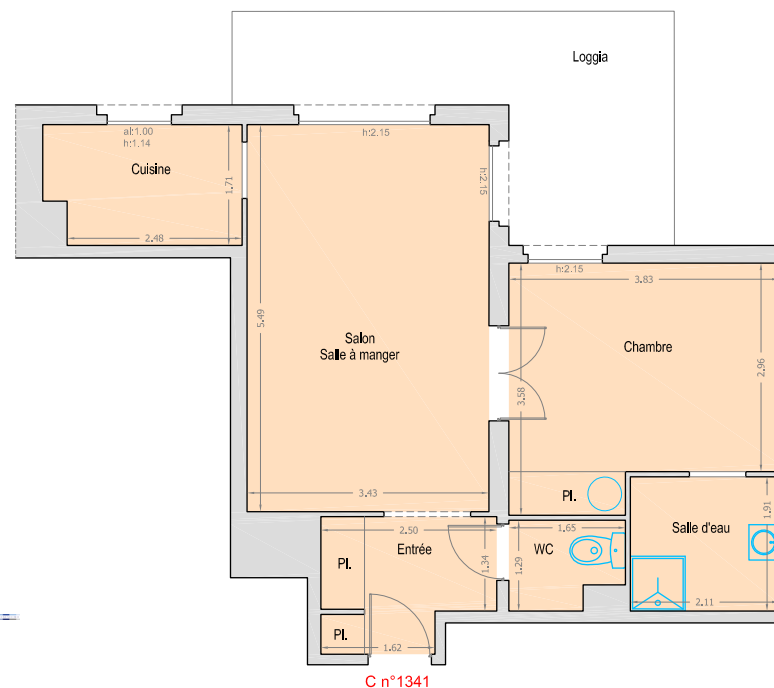
Echelle: 1/75

| APPARTEMENT | SURFACES | | NIV. | 4ème étage |
| C 1341 | APPARTEMENT | 45.33 m <sup>2</sup> | TYPE | 2 pièces |
| | SURFACE ANNEXE | 12.00 m <sup>2</sup> | DATE | 05/07/2018 |

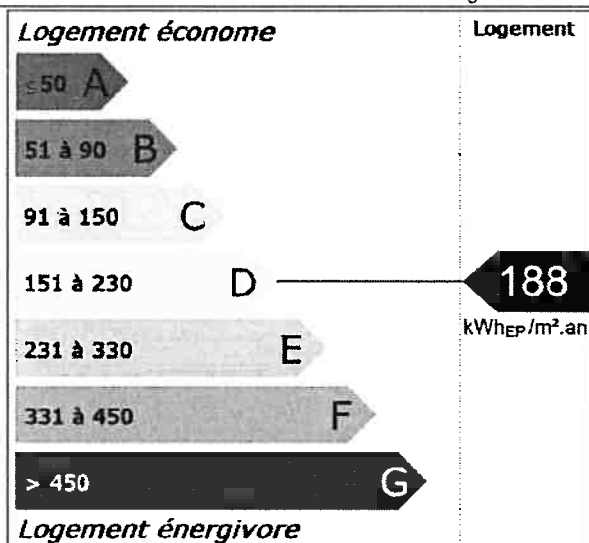
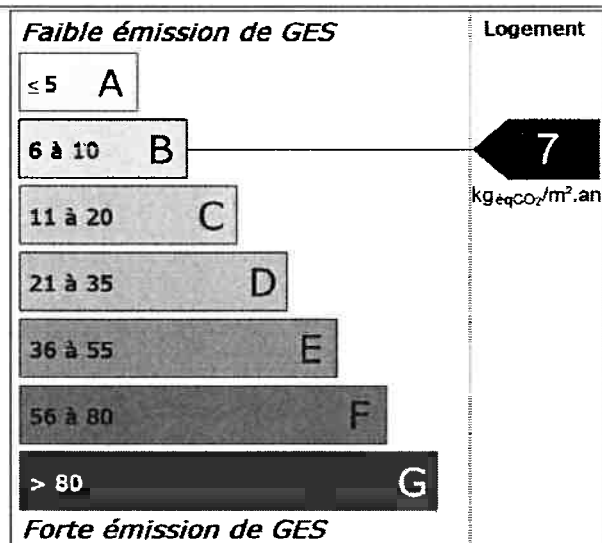
Consommation conventionnelle : **188 kWh<sub>EP</sub>/m².an**  
 sur la base d'estimations à l'immeuble / au logement

Estimation des émissions : **7 kg<sub>eqCO2</sub>/m².an**

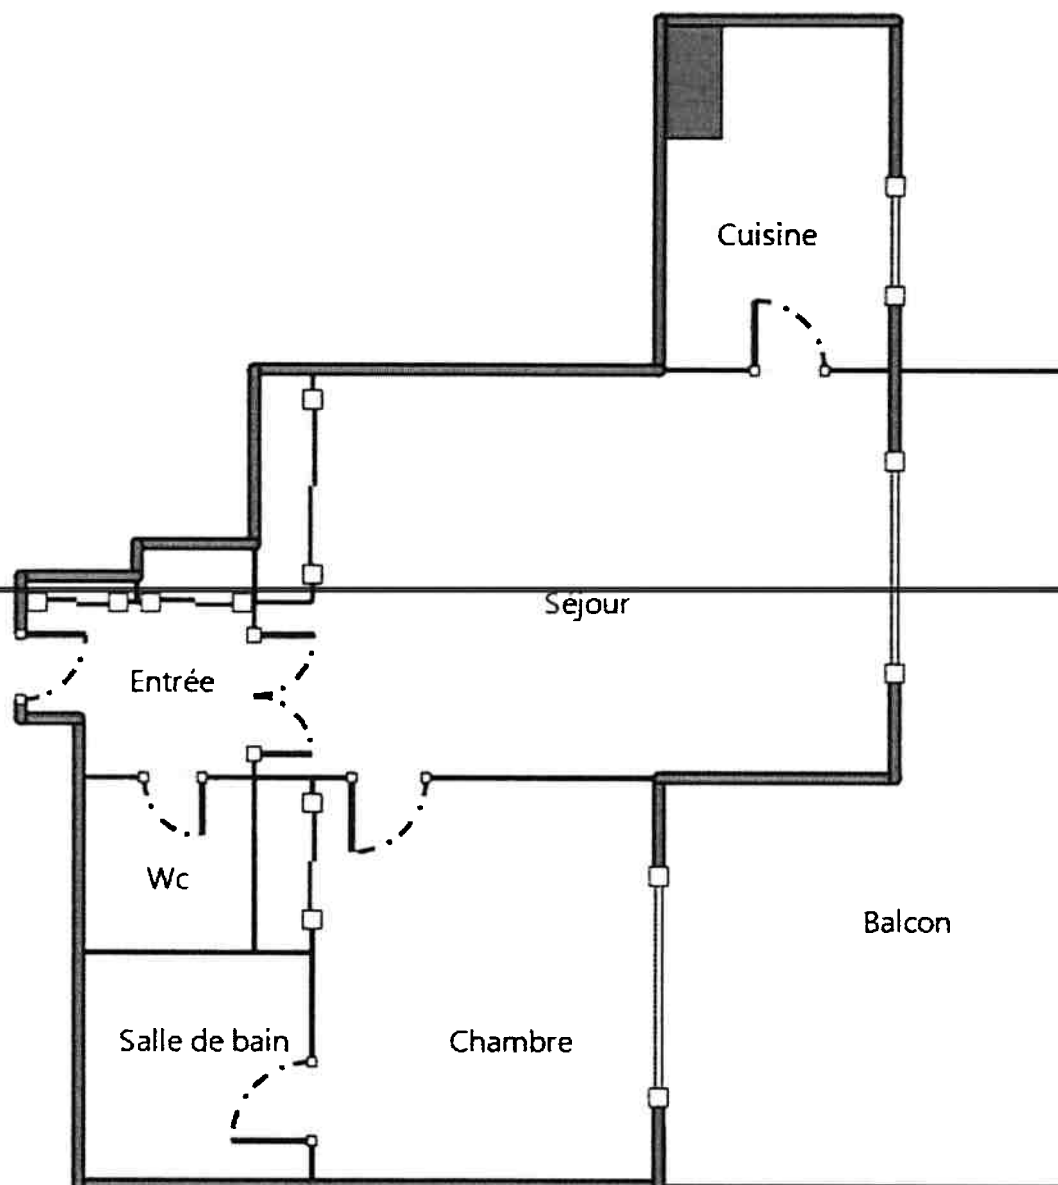
## 7.1 - Annexe - Schéma de repérage

| | Conduit en fibro-ciment | | Dalles de sol | Nom du propriétaire :<br><b>Mr MILLERET</b><br>Adresse du bien :<br><b>Résidence "Les Hespérides" -</b><br><b>Escalier C</b><br><b>279 avenue Georges Pompidou</b><br><b>06220</b><br><b>GOLFE-JUAN</b> |
