LES SALADELLES – ARLES

Rapport de mission de repérage des matériaux et produits contenant de l'amiante pour l'établissement du constat établi à l'occasion de la vente d'un immeuble bâti (listes A et B de l'annexe 13-9 du Code de la Santé publique)

Numéro de dossier : 1107/11/2018 LOGEROT
Date du repérage : 14/11/2018

Adresse	Rue : Le village Camarguais, studio N°151 quartier Fourchan 474 Chemin de la Prairie. Bât., escalier, niveau, appartement n°, lot n°: Etage 2 Lot numéro 43, Code postal, ville : . 13200 ARLES (France) Section cadastrale : NC, Parcelle numéro : NC,
Périmètre de repérage : Un deux pièces situé au 2ème étage du bâtiment G, village 1.
Type de logement : Appartement - T2
Fonction principale du bâtiment : Habitation (maison individuelle)
Date de construction : < 1997

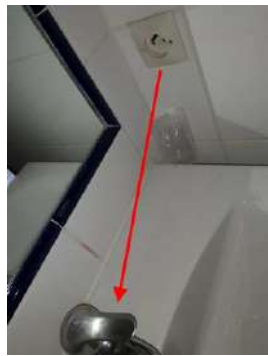
N° Article (1)	Libellé et localisation (*) des anomalies	N° Article (2)	Libellé des mesures compensatoires (3) correctement mises en œuvre	Photos
B3.3.6 a3	Au moins un circuit (n'alimentant pas des socles de prises de courant) n'est pas relié à la terre. Remarques : Présence de circuits électriques non équipés de conducteurs de protection (éclairage)	B3.3.6 1	Alors que des socles de prise de courant ou des circuits de l'installation ne sont pas reliés à la terre (B.3.3.6 a1), a2 et a3), la mesure compensatoire suivante est correctement mise en œuvre : - protection du (des) CIRCUIT (s) concerné (s) ou de l'ensemble de l'installation électrique par au moins un dispositif différentiel à haute sensibilité ≤ 30 mA.	
B6.3.1 a	Local contenant une baignoire ou une douche : l'installation électrique ne répond pas aux prescriptions particulières appliquées à ce local (adéquation entre l'emplacement où est installé le matériel électrique et les caractéristiques de ce dernier - respect des règles de protection contre les chocs électriques liées aux zones). Remarques : Présence de matériel électrique inadapté placé en zone 2 d'un local contenant une douche ou une baignoire

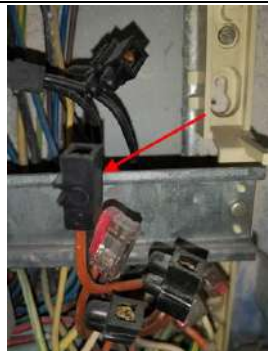
B7.3 d	L'installation électrique comporte au moins une connexion avec une partie active nue sous tension accessible. Remarques : Présence de connexion de matériel électrique présentant des parties actives nues sous tension (dominos)

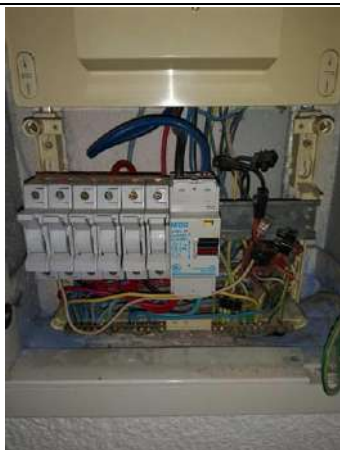
Photo PhEle003

Libellé de l'information complémentaire : L'ensemble de l'installation électrique est protégé par au moins un dispositif différentiel à haute sensibilité inf. ou égal à 30 mA.

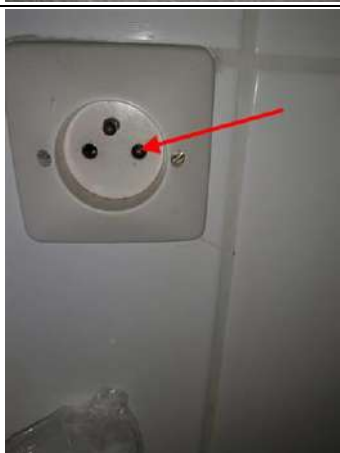
Photo PhEle004

Libellé de l'information complémentaire : B11 b2 Au moins un socle de prise de courant n'est pas de type à obturateur
Remarques : Présence de socles de prises non équipés d'obturateur
