Résidence Seniors

Les Jardins d'Arcadie Lerins

APPARTEMENT	SURFACES		NIV.	4ème étage
C 1342	APPARTEMENT	75.36 m ²	TYPE	3 pièces
	SURFACE ANNEXE	10.00 m ²	DATE	03/07/2018

Résumé de l'expertise n° 14112017/MIDA/5364

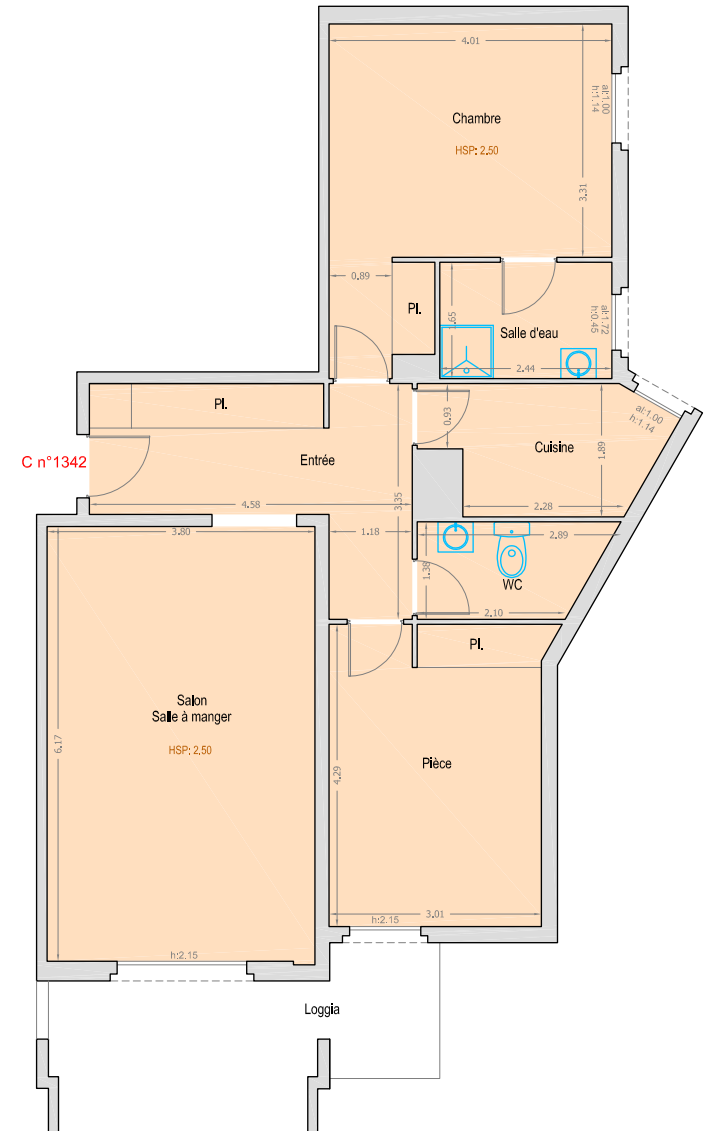
Entrée	10.20 m ²
Salon/Salle à manger	23.45 m ²
Cuisine	5.66 m ²
Chambre	15.46 m ²
Pièce	12.81 m ²
Salle d'eau	4.22 m ²
WC	3.56 m ²
Total Habitable	75.36 m²

Loggia	10.00 m ²
Total Annexe	10.00 m²

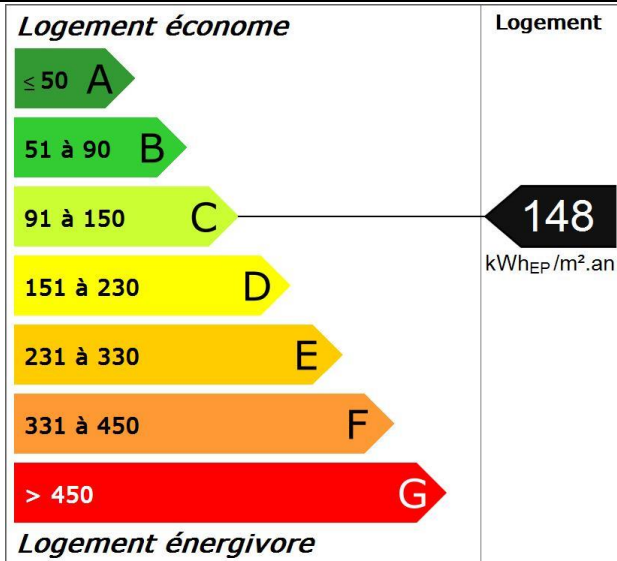
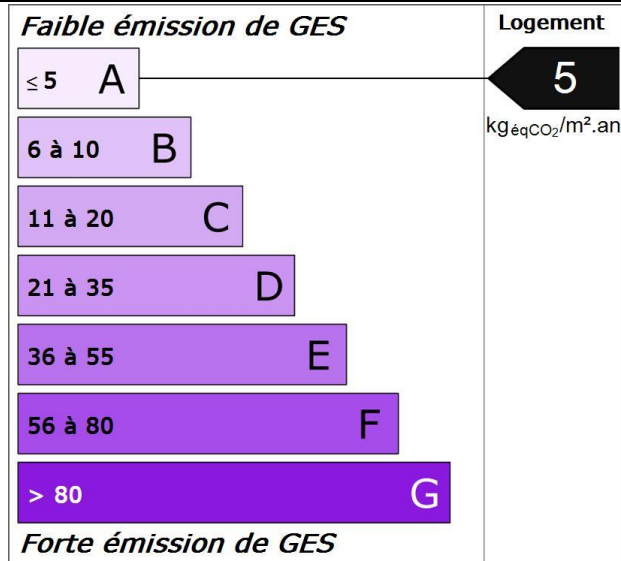
Consommation conventionnelle : 148 kWh_{EP}/m².an
 sur la base d'estimations à l'immeuble / au logement

Estimation des émissions : 5 kg_{éqCO2}/m².an

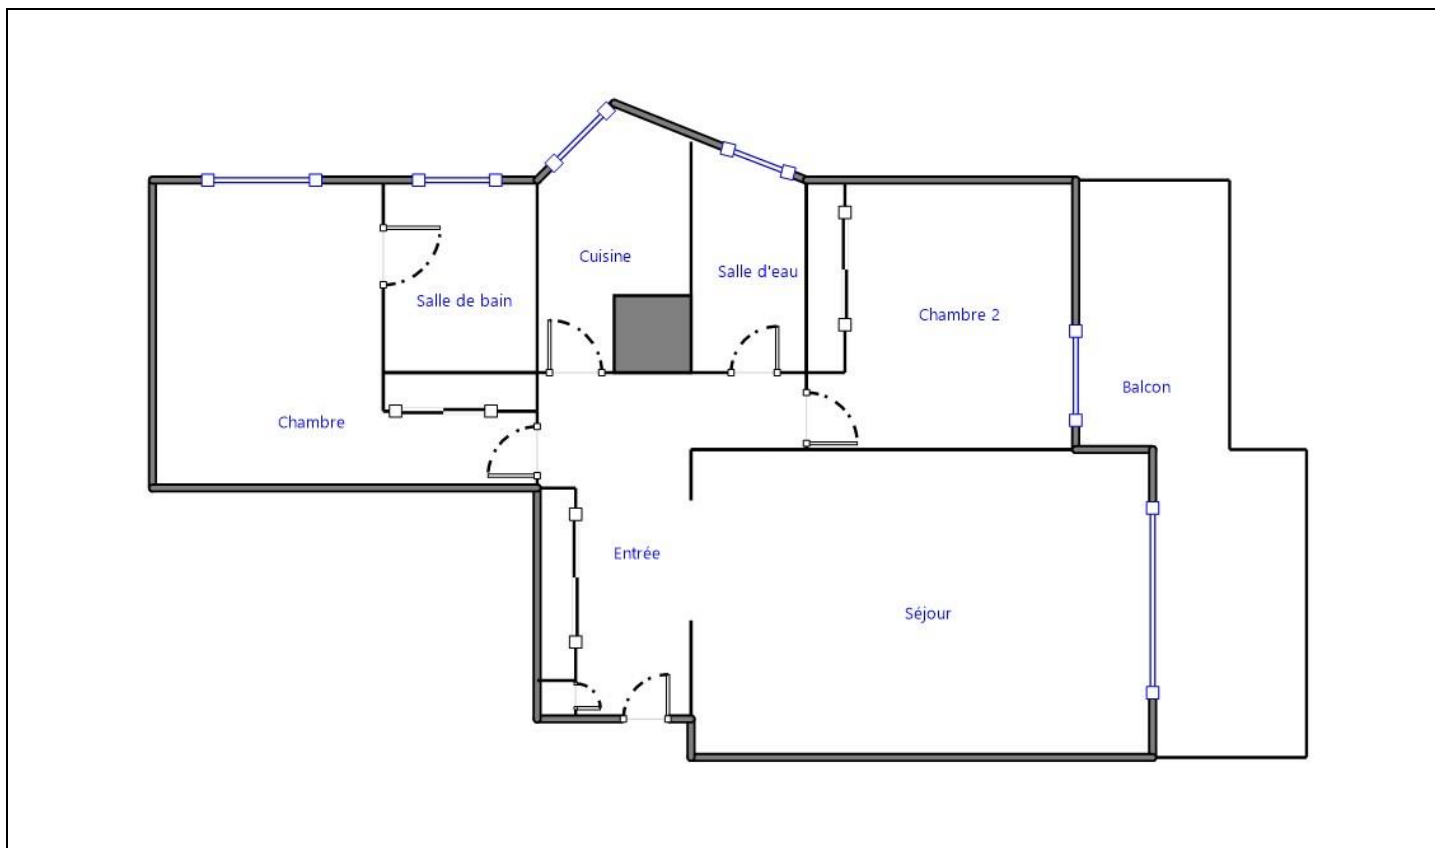
7.1 - Annexe - Schéma de repérage

Conduit en fibro-ciment		Dalles de sol	<p>Nom du propriétaire : SCI MIDA Adresse du bien : Résidence "Les Hespérides" - Escalier C 279 avenue Georges Pompidou 06220 GOLFE-JUAN</p>
	Conduit autre que fibro-ciment		Carrelage	
	Brides		Colle de revêtement	
	Dépôt de Matériaux contenant de l'amiante		Dalles de faux-plafond	
	Matériau ou produit sur lequel un doute persiste		Toiture en fibro-ciment	
	Présence d'amiante		Toiture en matériaux composites

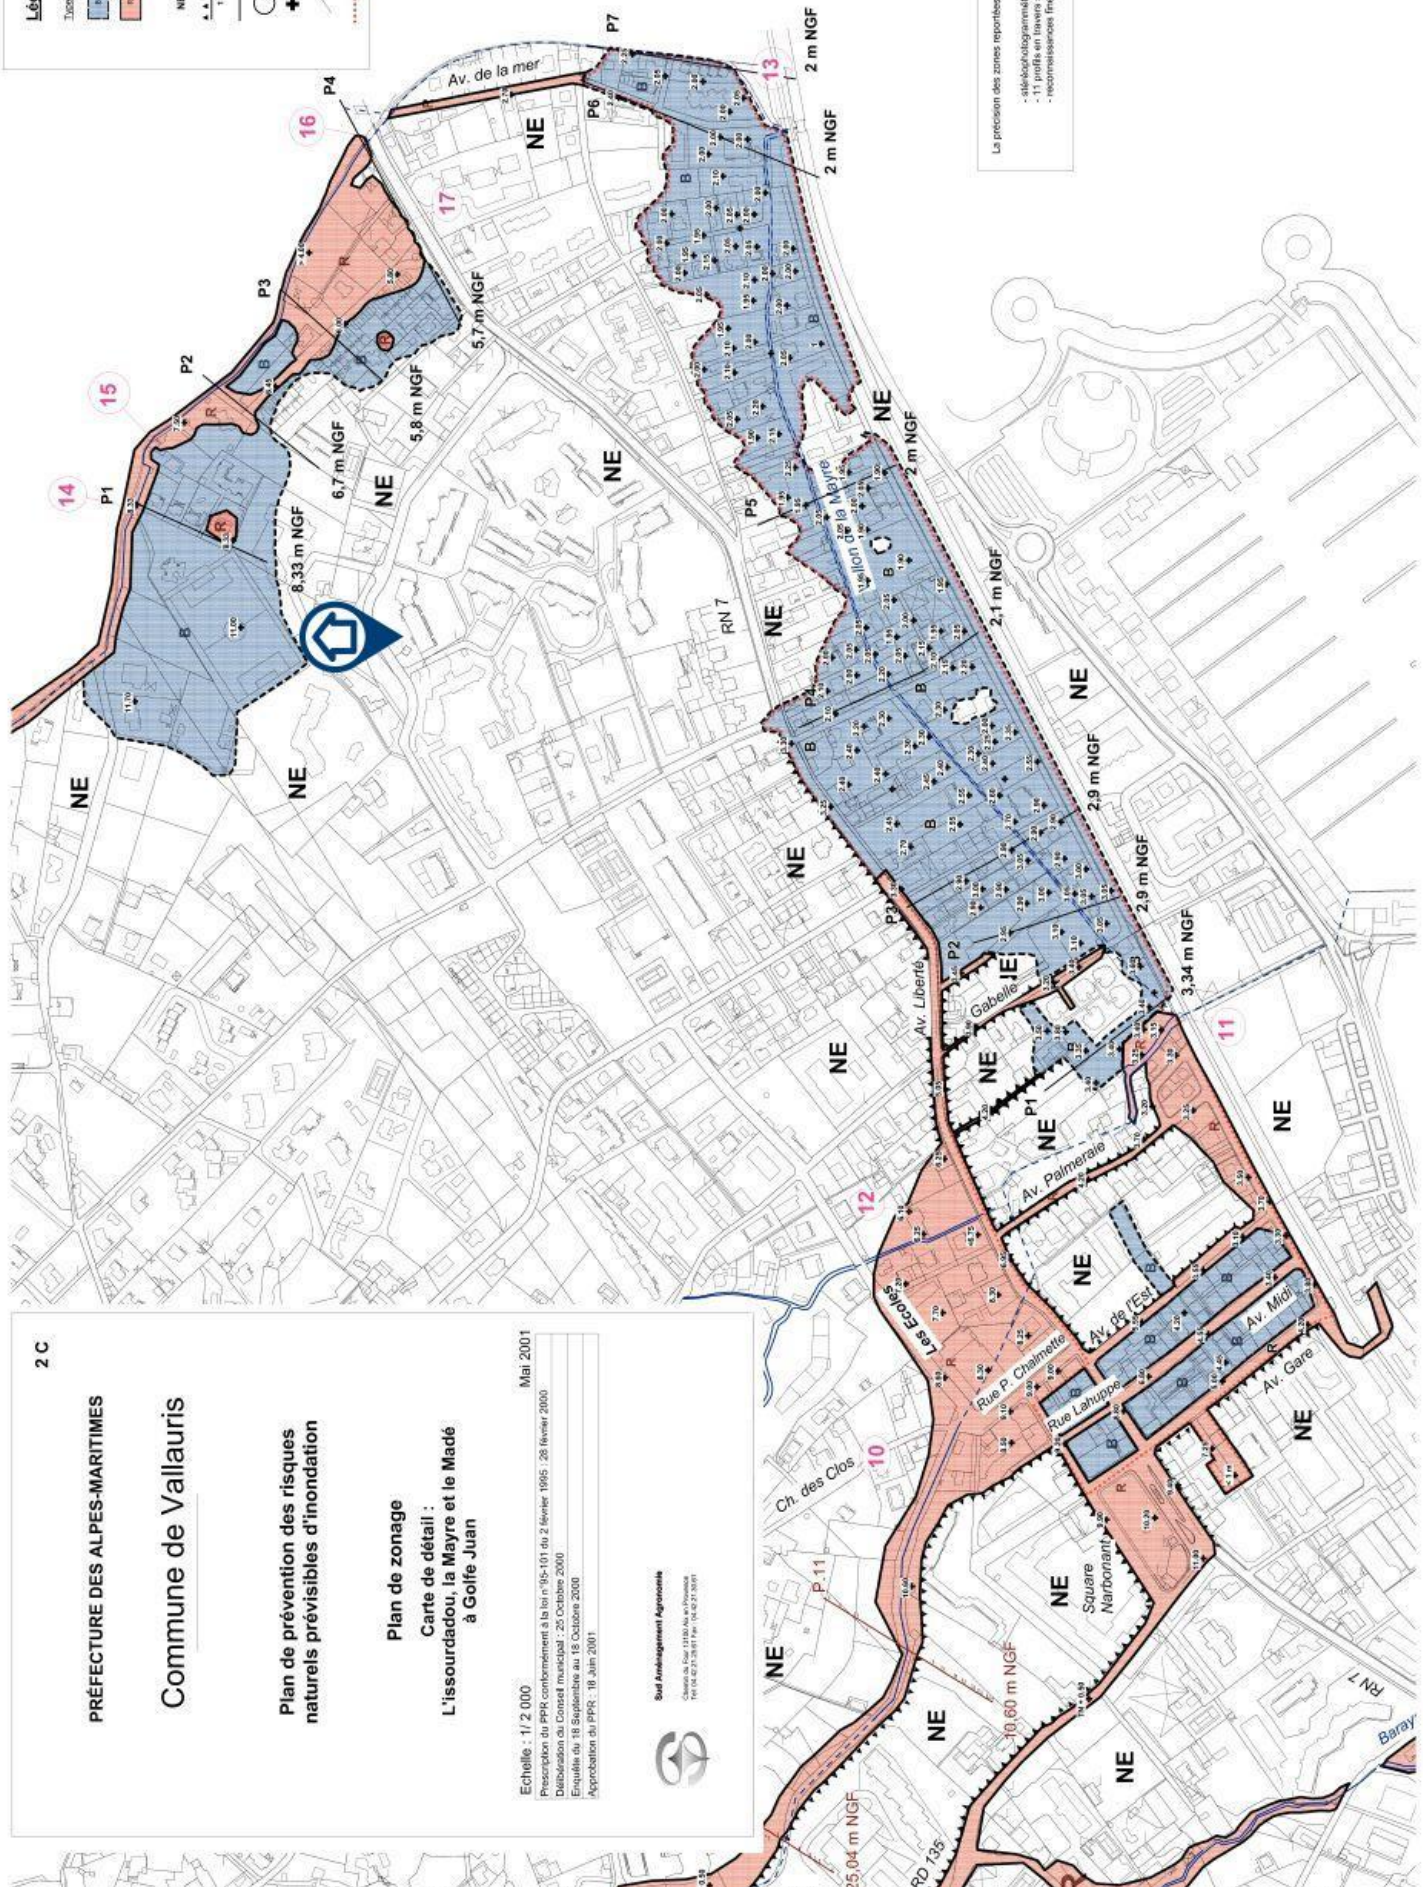
NE Zone non exposée au risque d'inondation
 A.A.A. Classe d'habitat en luge
 Zone d'inondation préférentielle
 Ouvrage existant
 Hauteur d'eau de référence pour le zone cotée (en m NGF)
 Profil
 limite de zone urbaine déjà construite

La précision des zones reportées est tributaire de celle des levés topographiques disponibles :

- altimétrie sur Golfe Juan (précision en Z = +/- 15 cm)
- 11 profils en luge sur l'Issourdadou entre Vallauris et Golfe Juan
- reconnaissance faite de terrain sans levés topo ailleurs
