Résidence Seniors

Les Jardins d'Arcadie Lerins

Résumé de l'expertise n° 17/SALOMON/1175

Certificat de superficie de la partie privative

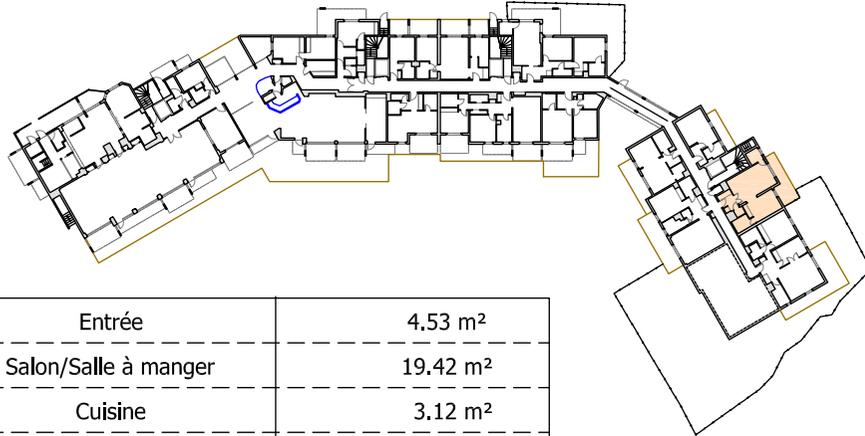
APPARTEMENT	SURFACES		NIV.	RDC
D 1401	APPARTEMENT	43.84 m ²	TYPE	2 pièces
	SURFACE ANNEXE	44.00 m ²	DATE	10/09/2018

Entrée	4.53 m ²
Salon/Salle à manger	19.42 m ²
Cuisine	3.12 m ²
Chambre	11.65 m ²
Salle d'eau	3.97 m ²
wc	1.15 m ²
Total Habitable	43.84 m²

Terrasse	12.00 m ²
Jardin	32.00 m ² *
Total Annexe	44.00 m²

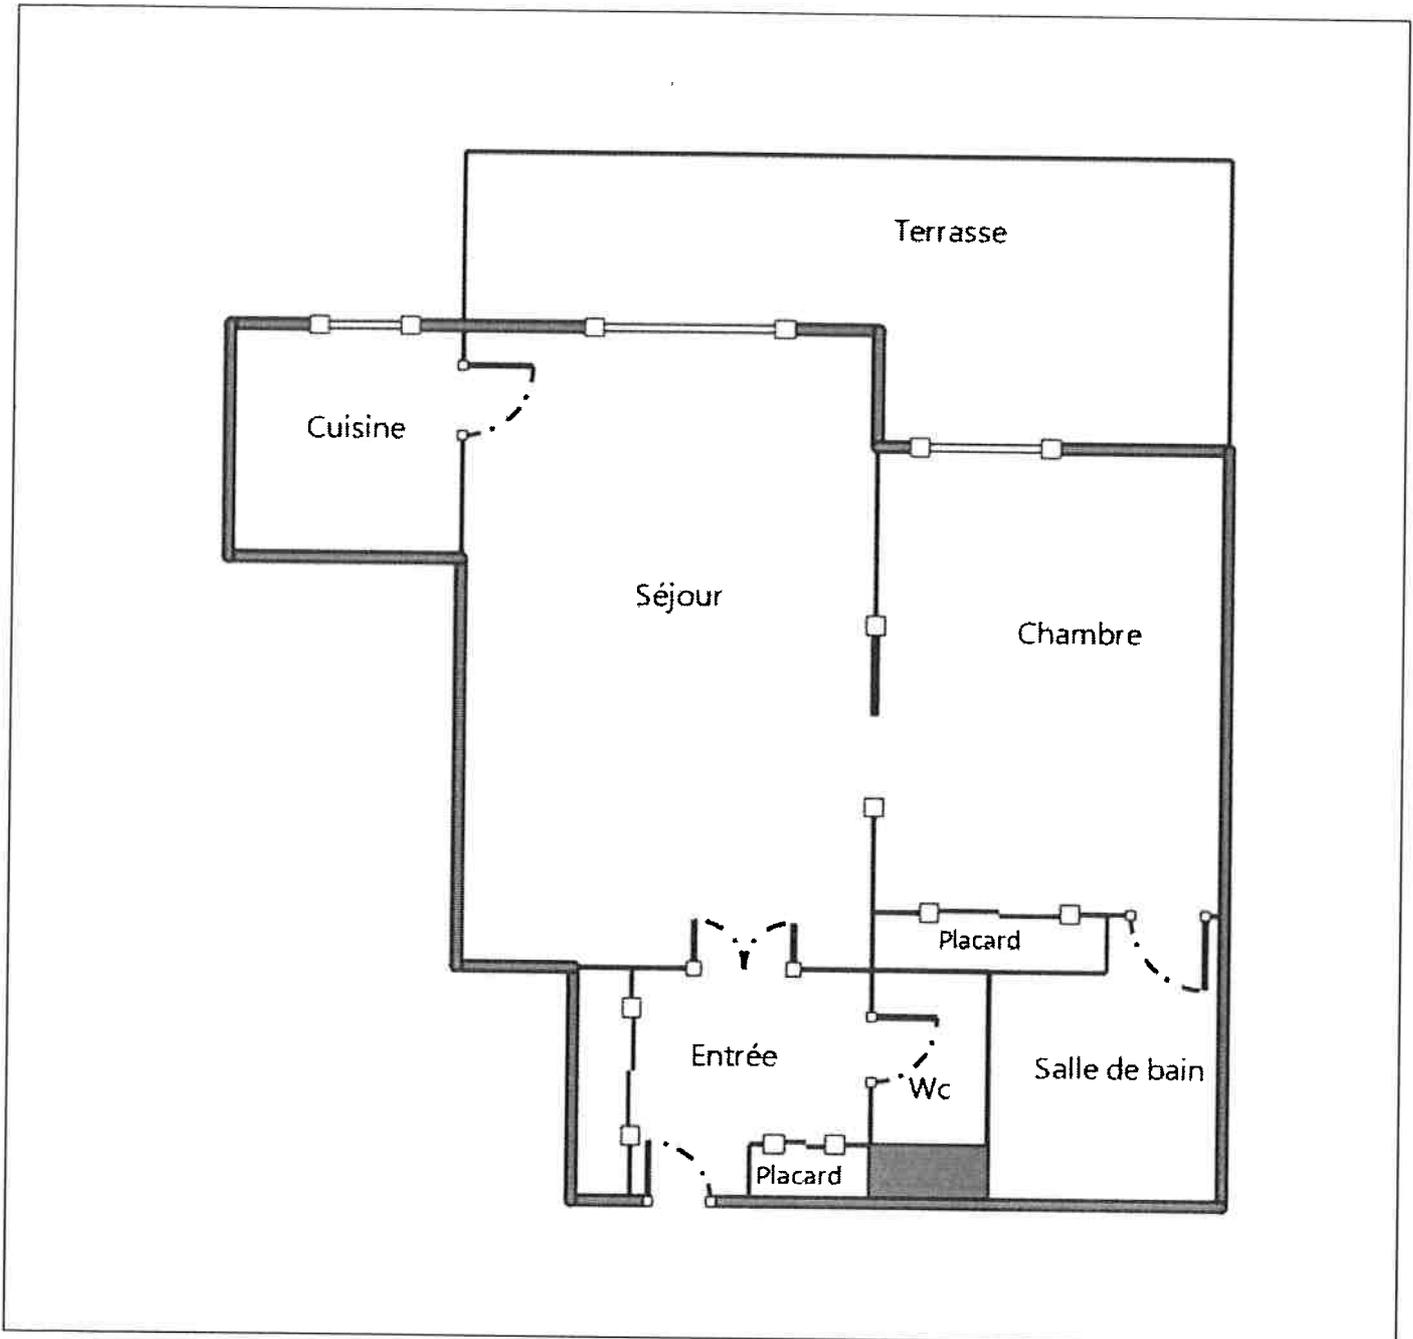
7.1 - Annexe - Schéma de repérage

Conduit en fibro-ciment		Dalles de sol	Nom du propriétaire : SCI SALOMON Adresse du bien : Les Hesperides - Bat. D 279 avenue Georges Pompidou 06220 GOLFE-JUAN
	Conduit autre que fibro-ciment		Carrelage	
	Brides		Colle de revêtement	
	Dépôt de Matériaux contenant de l'amiante		Dalles de faux-plafond	
	Matériau ou produit sur lequel un doute persiste		Toiture en fibro-ciment	
	Présence d'amiante		Toiture en matériaux composites

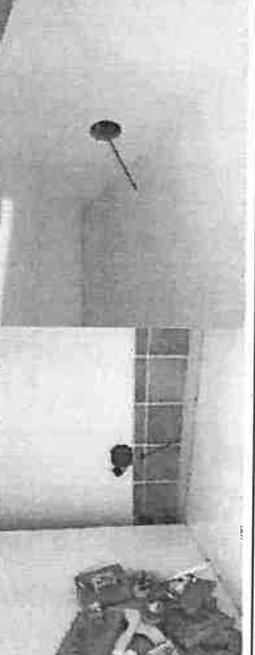
B7.3 a	<p>L'Enveloppe d'au moins un matériel est manquante ou détériorée.</p> <p>Remarques : (Rez de chaussée - Cuisine) (Rez de chaussée - Entrée)</p>
