# Les Jardins d'Arcadie Lerins

Golfe Juan (06)

## Résumé de l'expertise n° 27072017/FOREAUX/4964

# Certificat de superficie de la partie privative

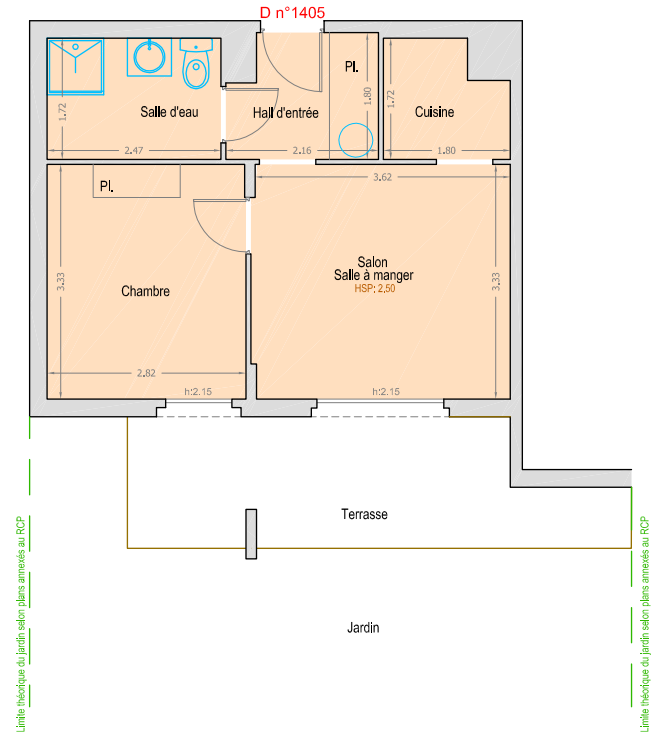
APPARTEMENT	SURFACES		NIV.	RDC
D 1405	APPARTEMENT	31.69 m <sup>2</sup>	TYPE	2 pièces
	SURFACE ANNEXE	32.00 m <sup>2</sup>	DATE	10/09/2018

Entrée	3.18 m <sup>2</sup>
Salon / Chambre	21.65 m <sup>2</sup>
Cuisine	3.18 m <sup>2</sup>
Salle d'eau	3.68 m <sup>2</sup>
<b>Total Habitable</b>	<b>31.69 m<sup>2</sup></b>

Terrasse	12.00 m <sup>2</sup>
Jardin	20.00 m <sup>2</sup> *
<b>Total Annexe</b>	<b>32.00 m<sup>2</sup></b>
