Résidence Seniors

Les Jardins d'Arcadie Lerins

Résumé de l'expertise n° 31102017/RIOU/5307

Certificat de superficie de la partie privative

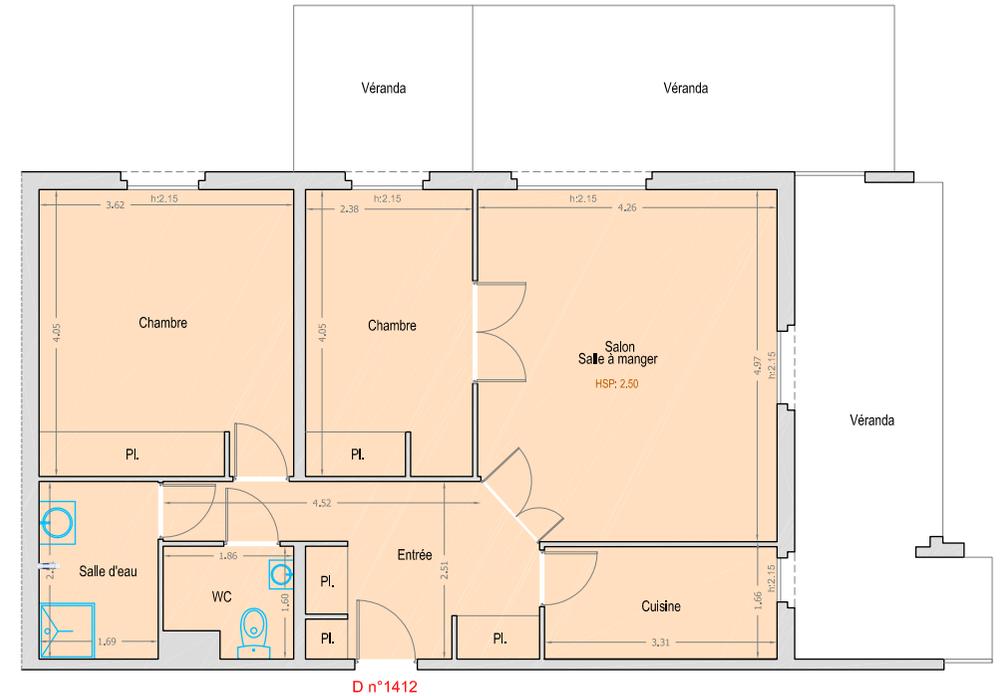
APPARTEMENT	SURFACES		NIV.	1ère étage
D 1412	APPARTEMENT	65.67 m ²	TYPE	3 pièces
	SURFACE ANNEXE	32.07 m ²	DATE	03/07/2018

Entrée	9.17 m ²
Salon/Salle à manger	20.86 m ²
Cuisine	5.00 m ²
Chambre	9.69 m ²
Chambre	14.49 m ²
Salle d'eau	4.25 m ²
WC	2.21 m ²
Total Habitable	65.67 m²
Véranda	13.45 m ²
Véranda	13.94 m ²
Véranda	4.68 m ²
Total Annexe	32.07 m²

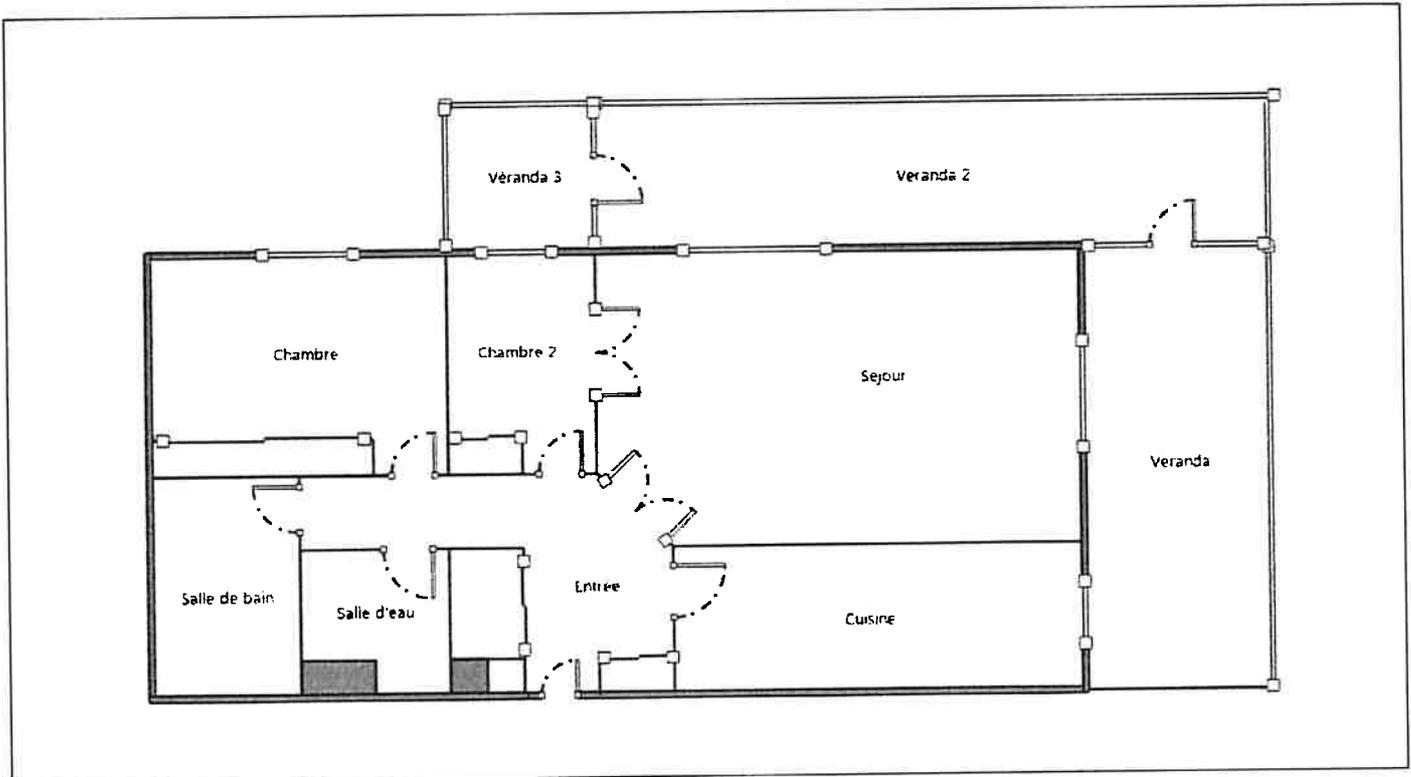
7.1 - Annexe - Schéma de repérage

Conduit en fibro-ciment		Dalles de sol	<p>Nom du propriétaire : Madame RIOU Adresse du bien : Résidence "Les Hespérides" - Bâtiment D 279 avenue Georges Pompidou 06220 GOLFE-JUAN</p>
	Conduit autre que fibro-ciment		Carrelage	
	Brides		Colle de revêtement	
	Dépôt de Matériaux contenant de l'amiante		Dalles de faux-plafond	
	Matériau ou produit sur lequel un doute persiste		Toiture en fibro-ciment	
	Présence d'amiante		Toiture en matériaux composites

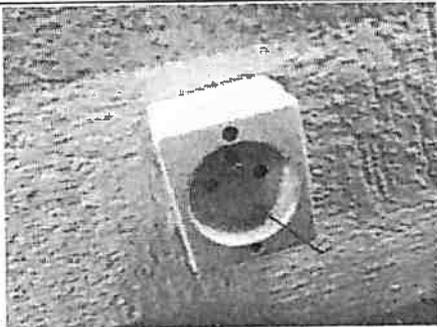
Photo PhEle001
 Localisation : Général
 Libellé de l'anomalie : B3.3.6 a2 Au moins un socle de prise de courant comporte une broche de terre non reliée à la terre.
 Remarques : (1er étage - Véranda 3)

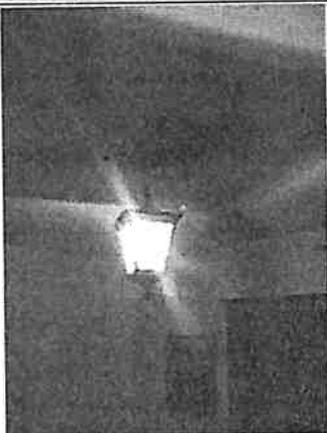
Photo PhEle002
 Localisation : Général
 Libellé de l'anomalie : B3.3.6 a3 Au moins un circuit (n'alimentant pas des socles de prises de courant) n'est pas relié à la terre.
 Remarques : (1er étage - Entrée, 1er étage - Chambre, 1er étage - Cuisine, 1er étage - Véranda, 1er étage - Véranda 2)
